# Møglestuveien 23

Lillesand

# Innbydende toppleilighet med flott utsikt - Fire soverom - Terrasse - Garasjeplass. Velkommen til visning!

# Tilstandsrapport

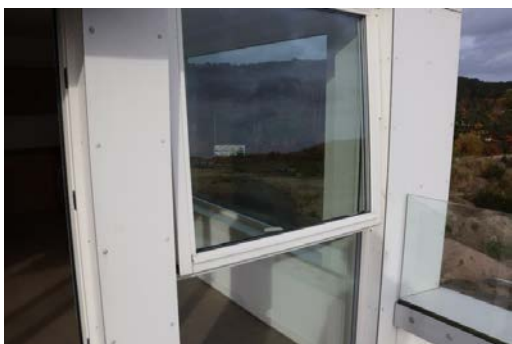
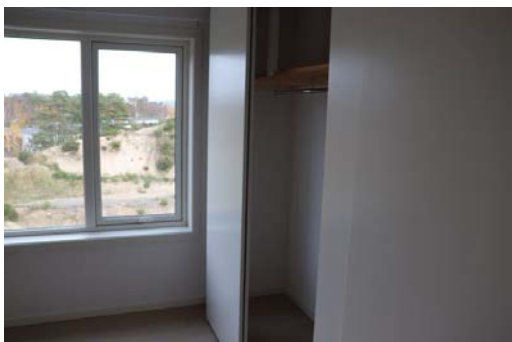
### TG 1 Vinduer

Vinduer fra byggetiden.

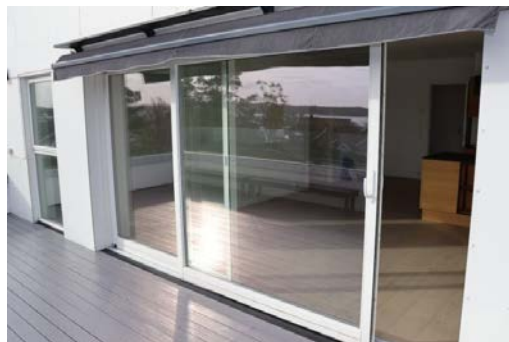
### TG 1 Dører

Skyvebalkongdør. Inngangsdøren er en branddør.

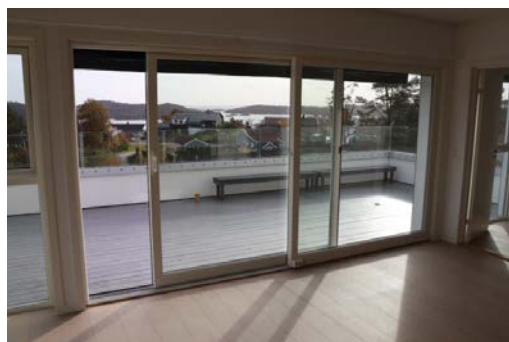
### TG 1 Balkonger, terrasser og rom under balkonger

Terrasse i tre med rekkverk i glass og metall. Rekkverkshøyde er 120 cm.

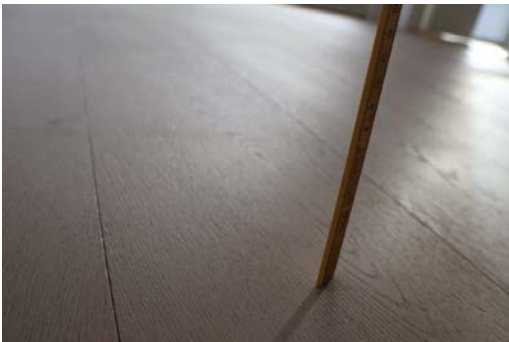
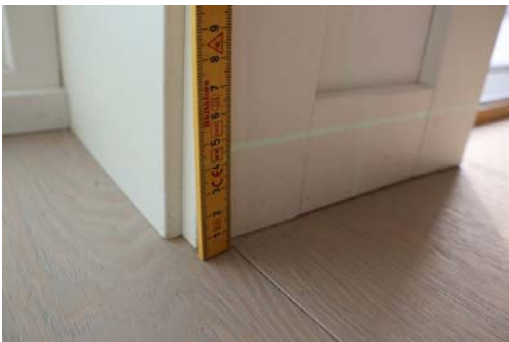
Etasjeskillere i betong. Etasjeskiller har ikke vesentlige retningsavvik.

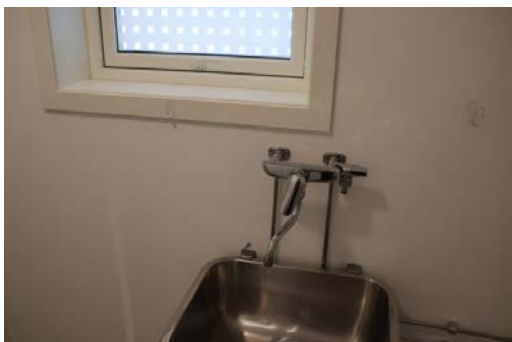
4.ETASJE > VASKEROM

Malte veggplater. De er ikke fuksikret. Vegg og himling er i ok stand. Bak vasken som er våtzone må det fuksikres. Vindu er også i våtsonen. Det må beskyttes. Ingen skader synlig på befaringsdagen.

- Det er vindu/dør med ikke fuktbestandige materialer i våtsonen (ved vask, dusj, badekar, osv.), løsningen eller byggematerialet er uegnet

Det er ikke boret hull i veggen mot vaskerommet. Våtzone vaskerom ligger mot annet våtrom. Våtzone ligger mot yttervegg. Det må nevnes at vegger ikke er fuktsikret. Det ligger også vindu i våtzone.

Vegg ikke fuktsikret. Vindu i våtzone til vask.

Fuktsikring av vegger i våtzone vaskerom er ikke tilfredsstillende. Ingen skade synlig. Vindu mot vask. Vegger av malte plater.

- Uegnede materialer må fuktbeskyttes/utskiftes.

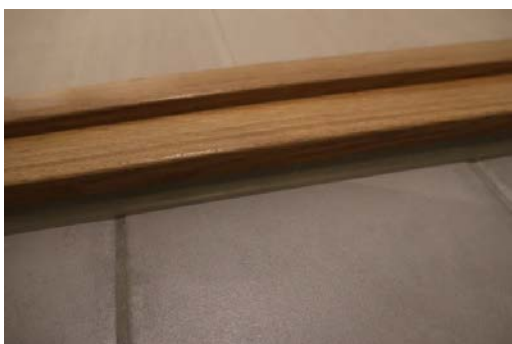
**TG 1** Sanitærutstyr og innredning

Innredning og sanitærutstyr. Opplegg for vaskemaskin.

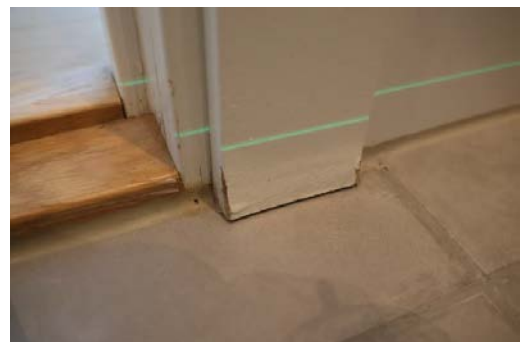
Det er påvist avvik i fallforhold til sluk i forhold til krav i forskrift på byggetidspunktet. Det er påvist avvik i krav til høydeforskjell/fall-løsning på våtrommet.

### TG 2 Overflater Gulv

Sluket må regelmessig renskes. Dusjkabinett bør brukes i rommet.

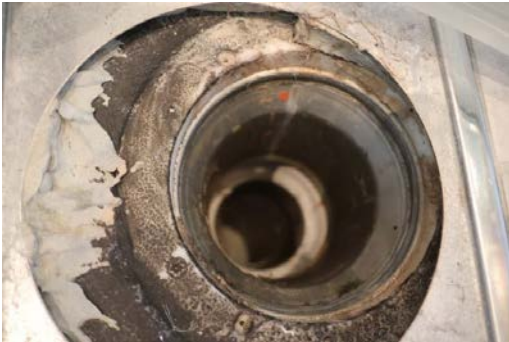
### TG 1 Sluk, membran og tettesjikt

Nyere stålsluk med lukket utførelse. Ved inspeksjon i sluket er det vanskelig å se hvordan det er gjort med fuktsikring. Uavhengig kontroll og ferdigattest er innhentet.

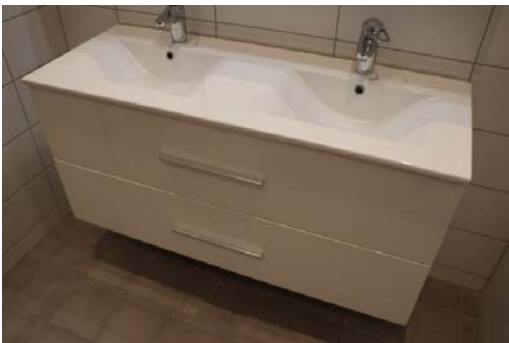
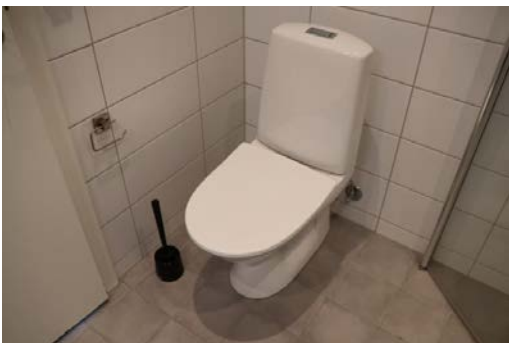
## TG 1 Sanitærutstyr og innredning

Innredning og sanitærutstyr.

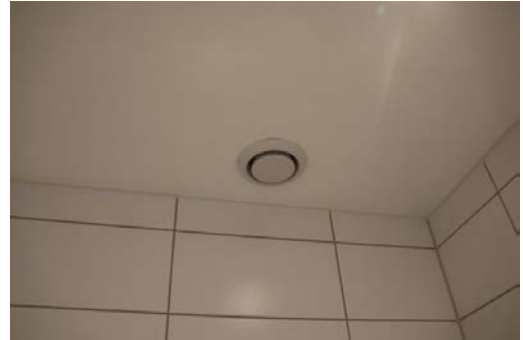
4.ETASJE > BAD

## TG 0 Tilliggende konstruksjoner våtrom

Det er boret hull i motstående rom til våtrom. Målt med fuktmåler og pigger inne i vegg. Det var mindre enn 6 V%. Tørt.

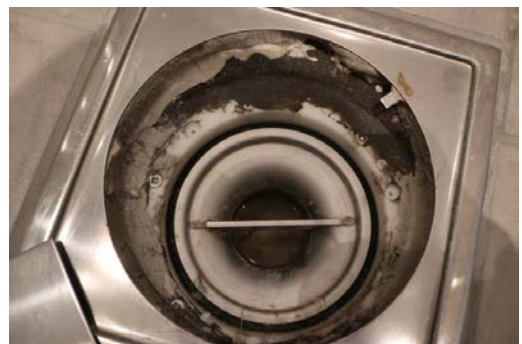
## 4.ETASJE > BAD 2

## 📍 TG 1 Sluk, membran og tettesjikt

Nyere stålsluk med lukket utførelse. Ved inspeksjon i sluket er det vanskelig å se hvordan det er gjort med fuktsikring. Uavhengig kontroll og ferdigattest er innhentet.

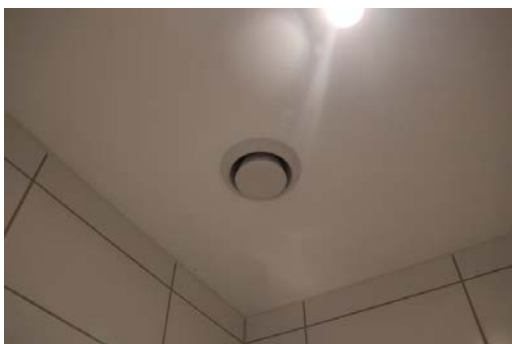
## 4.ETASJE > BAD 2

### ! TG 1 Tilliggende konstruksjoner våtrom

Det er ikke boret hull mot badet. Badet ligger mot 2 andre våtrom og yttervegg/nabo. Det er fuktsøkt inne i rommet uten å finne unormale verdier.

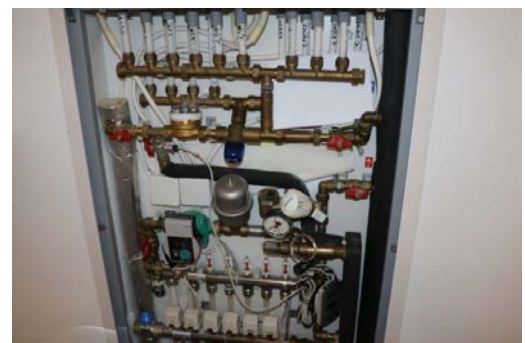
Vannbåren varme. Takstmann har ikke nok kompetanse til å vurdere rør i rør skap for vannbåren varme og større anlegg. Skal dette kontrollere må rørlegger sjekke anlegget. Takstmann har sjekket etter lekkasjer på synlige deler.

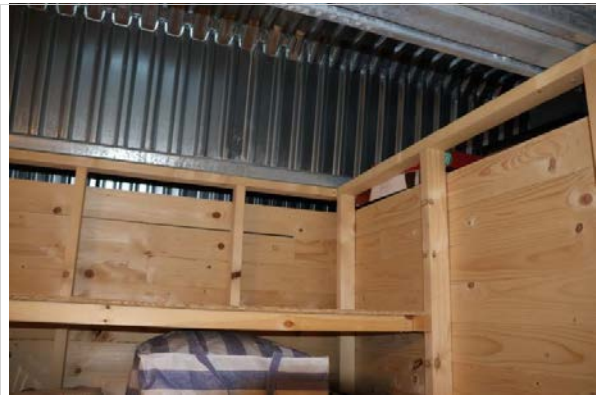
## Bod

Døren inn til boden har en liten skade ved siden av dørhåndtaket.

Boden er laget i tre og mur. Innvendige synlige flater så ok ut.

TG: 1 samlet tilstandsgrad.

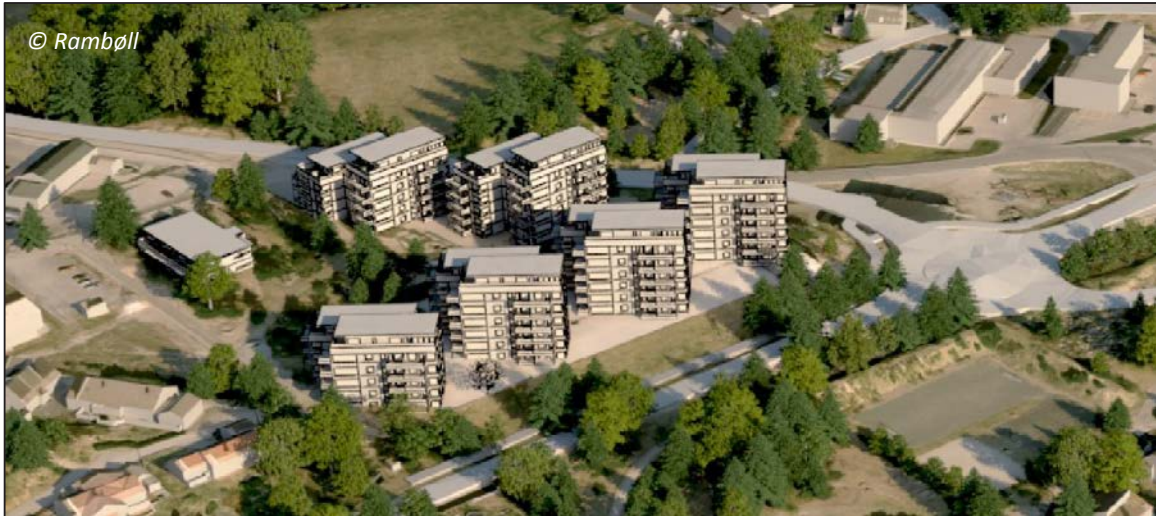
Planområdet planlegges utbygd med 6 blokkmoduler, som arrangeres halvmåneformet rundt et sentralt tun. Det er noe variasjon i høyden mellom 5 og 7 etasjer. Et lavere bygg til barnehage legges i forkanten av tunet, med merkbar avstand til høyblokkene. Dermed dras tunet ut mot nord, som er hovedatkomst. Grovt oppdelt vil uteområdet bestå av en sentral nælekeplass og én regulert sandlekeplass. Kvartalslekeplass må etableres som en utviding av dagens lekeplass rett sørøst for RV 420, lett tilgjengelig via planlagt kulvert. Barnehagen sitt uteområde vil være separert fra de andre uteområdene. Detaljert oppbygging og innhold i uteområdet framgår av utomhusplanen, som vil være påkrevd som en del av rammesøknaden for første byggetrinn.

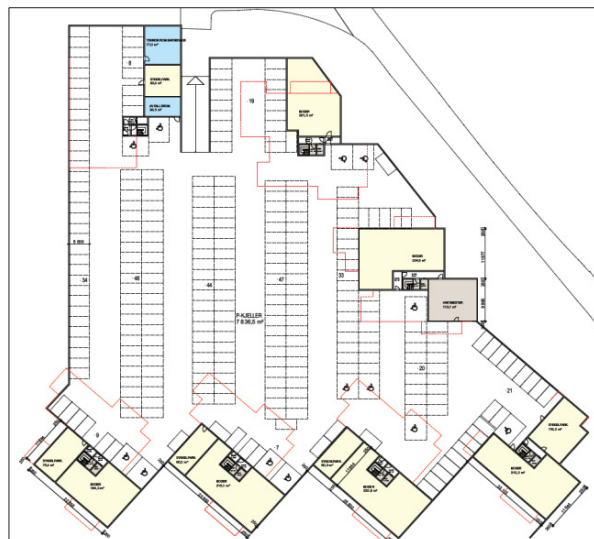
*Under: Illustrasjon av løsning i parkeringskjeller*

Hele byggeområdet (inkludert tunet imellom bebyggelse) legges oppå lokket til en sammenhengende parkeringskjeller. Kjelleren skal fange opp nesten alt parkeringsbehov, bortsett fra levering og henting fra barnehagen. Dermed spares areal for plasskrevende arealbruk og fare-moment i forhold til trafikk reduseres til et minimum. Nedkjøring til parkeringskjeller legges 15 m fra avkjøring fra offentlig veg og blir en del av hovedatkomsten. Dette gjør at parkeringskjelleren vil bli den naturlige innkjørselen for all kjøretrafikk, inkludert gjester.

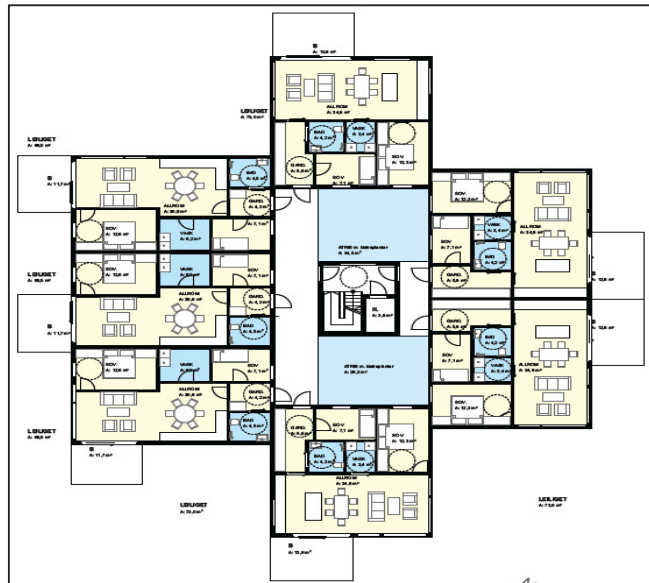
Boligblokkene består av to moduler med leiligheter, som organiseres faseforskjøvet langs en felles gang og trappe-/heissjakt. Det er tre leiligheter i hver modul, altså seks leiligheter per blokk i hovedetasjene. Nordre modul er én etasje lavere enn søndre modul i alle blokker. Høyden på blokkene blir dermed mellom 5+6 og 6+7 etasjer. Toppetasjene har bare 2 leiligheter per modul til fordel for store takterrasser. Størrelsen på leilighetene varierer mellom 47 m<sup>2</sup> og til 90 m<sup>2</sup>. Det er mellom 2 og 4 rom per leilighet. Én leilighet i hver modul (utenom toppetasjene) er orientert mot bare én himmelretning, mens de andre leilighetene er orientert mot 2 og 3 retninger.

Over: Planløsning for alle 1. – 4. etasjer
