# Rådhusgata 10

Porsgrunn sentrum

# Tilstandsrapport

# Andelsnummer 4379

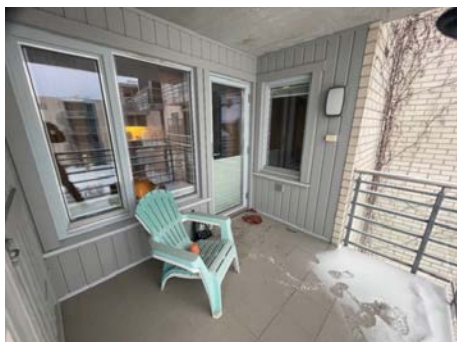
Utkraget balkong med gulv av fliser og rekkverk av glass og stål.  
Balkongen har avrenning som fører vann ned i nedløpsrør.  
Rekkverk tilfredsstillende dagens forskrifter.  
Det bemerkes at noe av gulvet var snødekt befaringsdagen og hele gulvet er ikke inspisert for sprekker i fliser.  
Det ble ikke påvist sprekker i fliser på observerte steder.

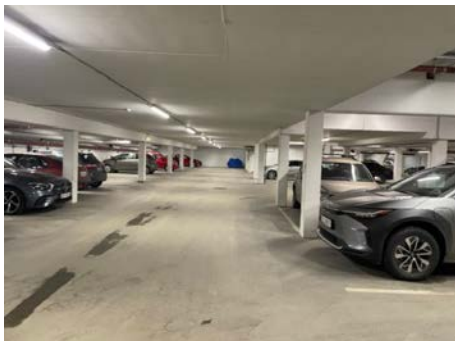
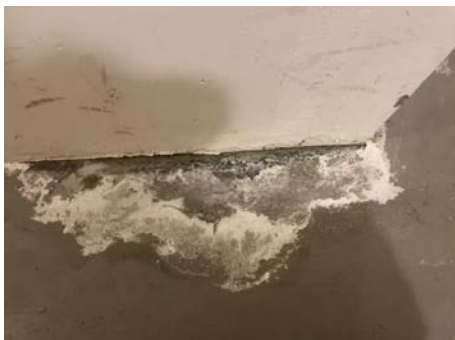
Det ble ikke påvist tegn til fukt i parkeringskjeller men det bemerkes at det ble observert en flekk med saltutslag i gangen i bodarealene. Dette kan være tegn på fuktgjennomtrengning. Dette ble kun observert på ett sted og anses ikke som et stort avvik.

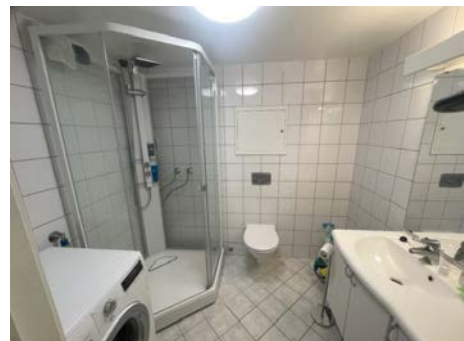
### ETASJE > BAD

Bad med fliser på gulv, vegger og malte plater i himling. Det er servantskap med nedfelt servant, vegghengt toalett og dusjkabinett på badet. Mekanisk avtrekk i forbindelse med kjøkkenvifte.

Det ble ikke påvist sprekker, bom (hulrom) under flis. Det bemerkes at det det er dusjkabinett på badet og overflatene er begrenset inspisert i våtsonen.

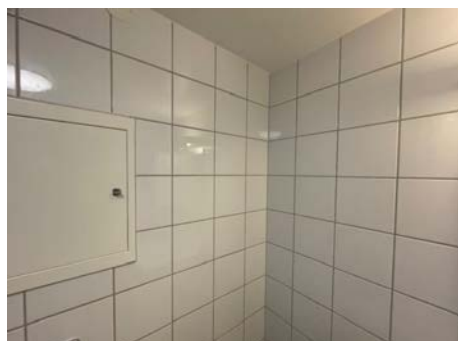
ETASJE > BAD

## ! TG 1 Overflater Gulv

Gulv av flis over varmekabel. Ingen betydelig avvik på gulvets overflate. Det er målt 22 mm fra topp flis ved dørterskel til topp slukrist. Fallforhold er noe under gitt referansenivå på 25 mm men anses å være tilstrekkelig da det er hjelpesluk og avviket kun er 3 mm. Det er fall på 1:100 på hele gulvet.

Det bemerkes at området under og bak dusjkabinett er kun inspisert via bilder da dusjkabinett ikke er flyttet på.

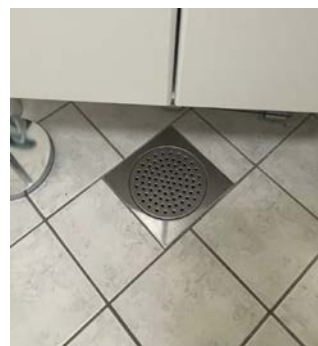
Det er hjelpesluk på badet.

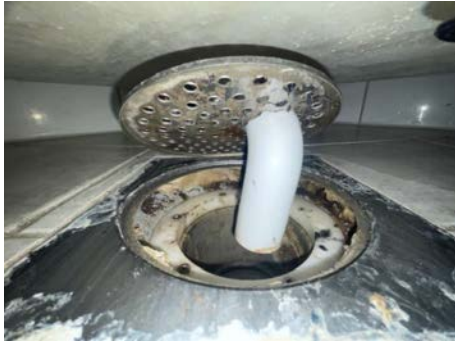
Sluk under dusjkabinett.

På grunn av alder og påviste avvik bør tettesjikt på gulv og fornyes i tiden som kommer da tettesjiktet snart har brukt opp sin brukstid. Det må fortsatt benyttes dusjkabinett på badet for å spare overflater og tettesjikt.

Om mulig bør dusjkabinettet heises noe slik at det blir enklere å komme til sluk for rengjøring av sluket.

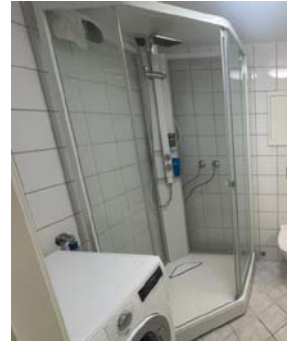
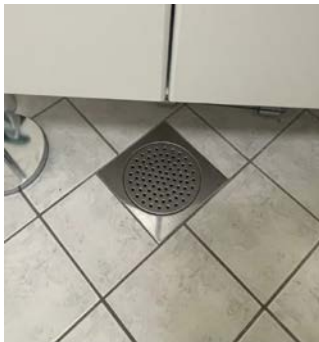
Hjelpesluk.

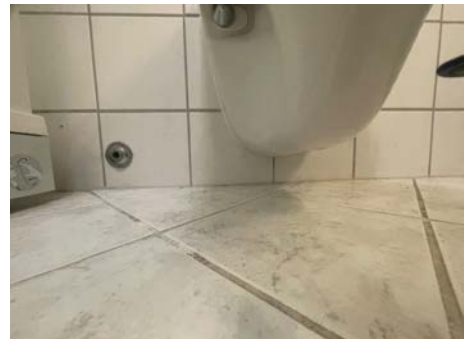
- Det er ikke påvist tilfredsstillende løsning for å synliggjøre lekkasje fra innebygget sisterner.

Utstyr og innredning fremstår uten skader men har normal bruksslitasje. Det er ikke hull for drenering av lekkasjevann fra innebygget sisterner og det er ikke dokumentert annen godkjent løsning. Sisternen er montert under vannfordelerskap som har drenering ut i vegg, og det er mulig at lekkasjesikringen fra innebygd sisterner er kombinert med denne.

Manglende hull for synliggjøring av innebygget sisterner. Drenering dra vannfordelerskap.

Våtrom > Etasje > Bad > Sanitærutstyr og innredning - det bør etableres waterguard eller annen løsning på for avdekke lekkasjer fra sistene.

Det bør etableres waterguard eller annen løsning for å avdekke lekkasjer fra innebygd sisterner.

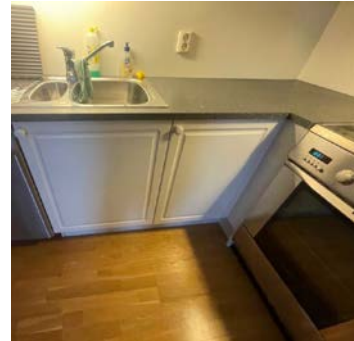
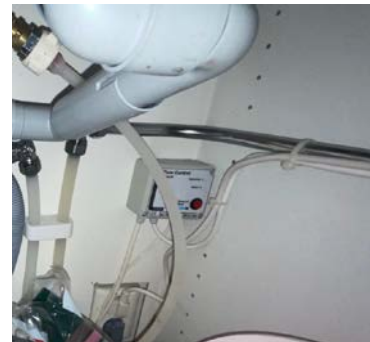
Vannstoppersystem i kjøkkenbenk.

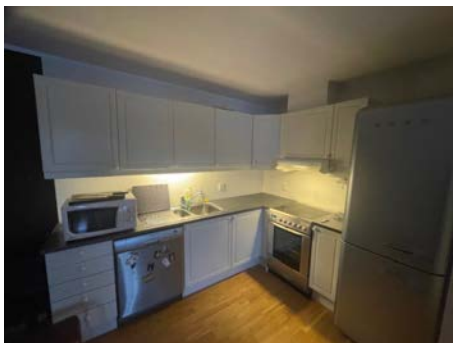
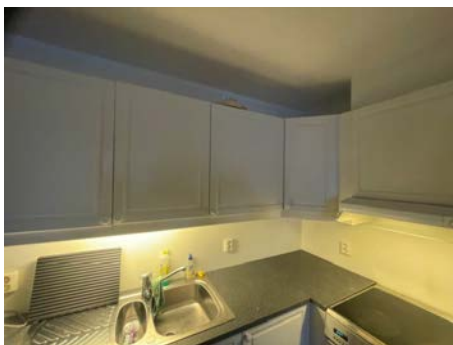
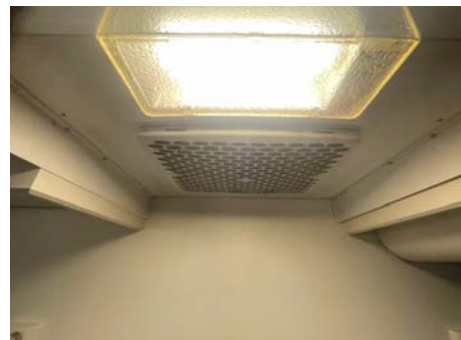
Det er mekanisk avtrekk med avtrekk ut. Avtrekket har forbindelse med avtrekkskanal på kjøkkenet som styres fra panelet på kjøkkenventilatoren.

Avtrekket er testet og fungerer som tiltenkt.

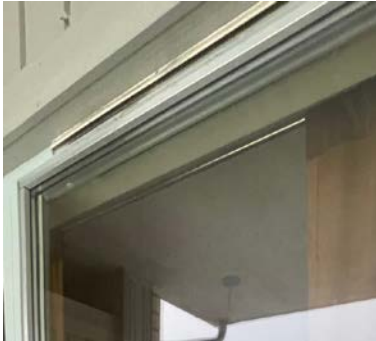
Det er naturlig ventilasjon i form av ventil på yttervegg på og luftespalter i vindu.

Luftespalte i vindu.
