# Bordalssvingen 34

## Holte/Randesund

# Tilstandsrapport

gnr. 92, bnr. 295, snr. 12

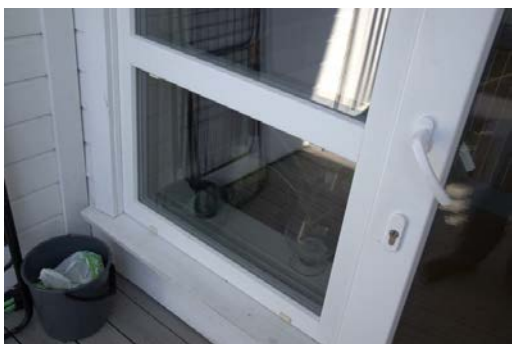
### TG 1 Vinduer

Vinduer fra byggetiden. PVC vinduer ok.

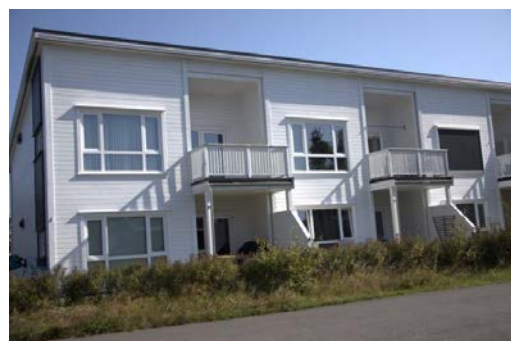
### TG 1 Balkonger, terrasser og rom under balkonger

Terrasse ut i fra stuen med rekkverk i tre. Rekkverkshøyde er 100 cm. Topprekke må skrapes og males. (TG:2).

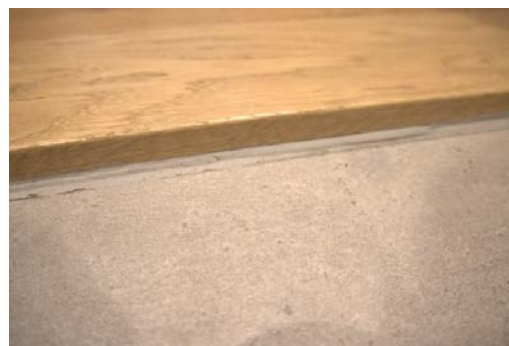
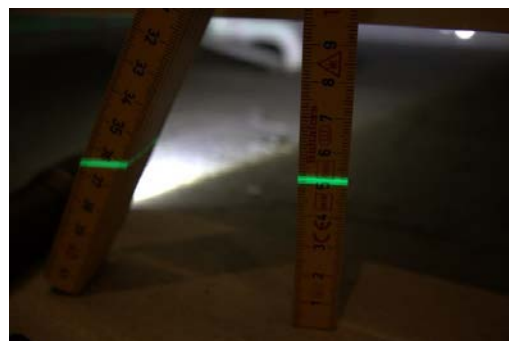
### ! TG 2 Overflater Gulv

- Det er påvist at høydeforskjell fra topp slukrist til gulv/synlig topp membran ved dørterskel er mindre enn 25 mm.
- Det er påvist avvik i fallforhold til sluk i forhold til krav i forskrift på byggetidspunktet.

- Våtrommet fungerer med dette avviket.
- Andre tiltak:

Når våtrommet pusses opp må det lages oppkant og tilstrekkelig fall til sluket. Sluket må renskes regelmessig.

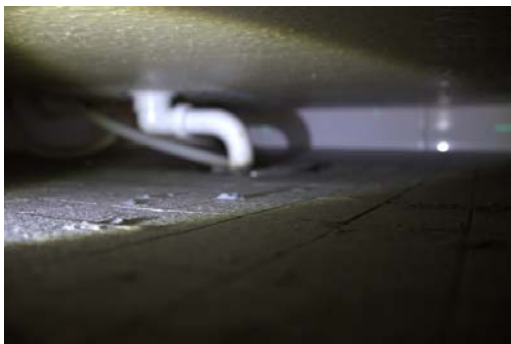
### ! TG 2 Sluk, membran og tettesjikt

- Tilgang til sluk må bedres både for inspeksjon og rengjøring.

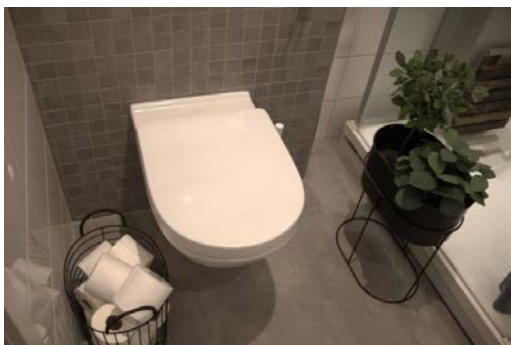
### TG 2 Sanitærutstyr og innredning

Innredning og sanitærutstyr. Ok vedlikeholdt. Det er ikke laget spalte for synliggjøring av lekkasje/kondens fra innebygget sistene. Dette ble krav i TEK 10, men var også med i Tek 97 som at lekkasjer skal kunne synliggjøres. Opplegg for vaskemaskin.

- Det er ikke påvist tilfredsstillende løsning for å synliggjøre lekkasje fra innebygget sistene.

- Det må gjøres tiltak for å lukke avviket.

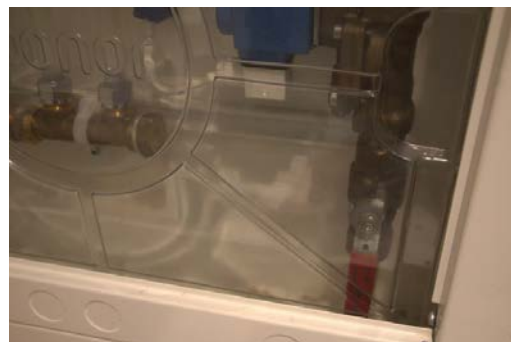
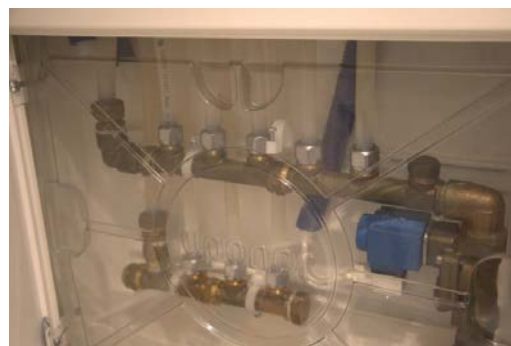
## TG 1 Vannledninger

Stoppekran er i rør i rør skap. Ingen synlige lekkasjer på befaringsdagen. "Rør i rør" med skap for inspeksjon/vedlikehold. Rør ut av veggen for lekkasjevann/kondens.

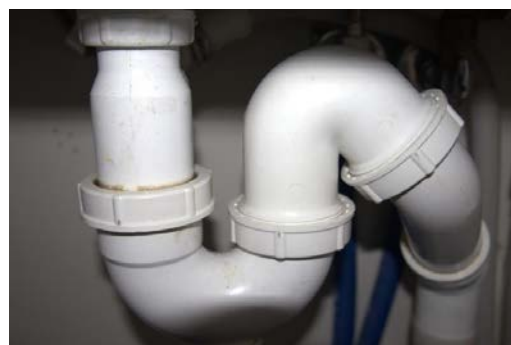
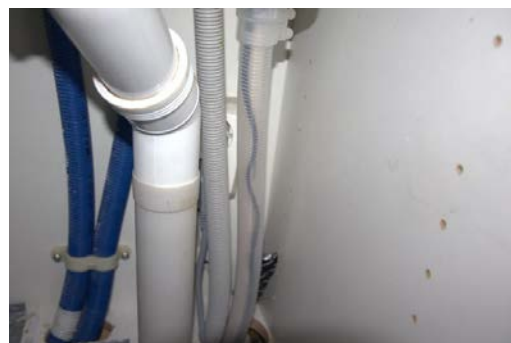
## TG 1 Avløpsrør

Avløpsrør i plast. Videre rør er skjult i vegg/gulv. Det er ikke synlig stakeluke fra avløpsrør. Det ser ut til å være lagt opp til å stake avløpsrør igjennom sluket eller i avløp fra toalett.

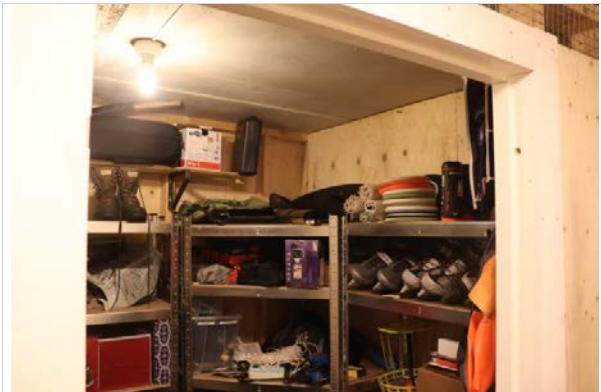
Bod i kjelleren. Synlige flater så ok ut.

TG: 1.
