# Hagelia 16

# Nyere enebolig med utleiedel. Frittliggende garasje m/bod. Flott eiertomt med god utsikt beliggende i nyere boligfelt, sentralt på Rom.

Hagelia 16, 4580 LYNGDAL

# Tilstandsrapport

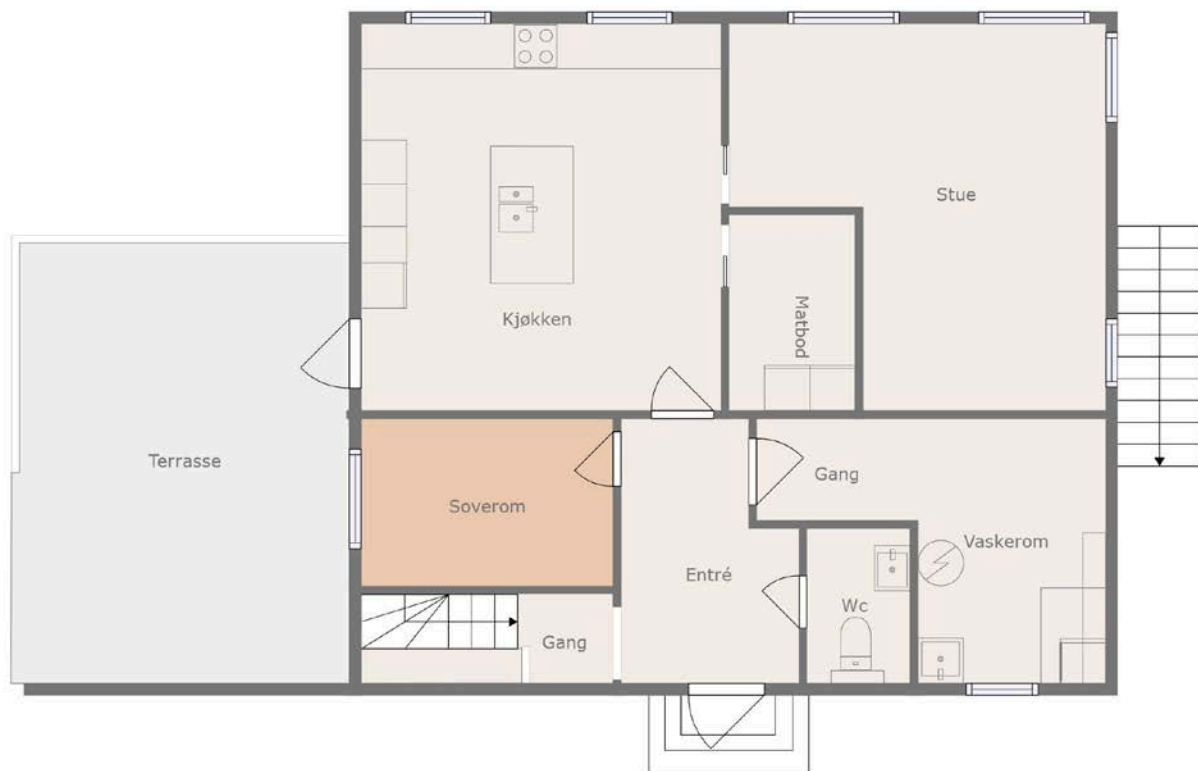
Plantegning hovedetg. oppe.

Rom merket som soverom er formelt godkjent som kott/bod, men fungerer i dag som et soverom eller kontor. Endringen er ikke omsøkt.

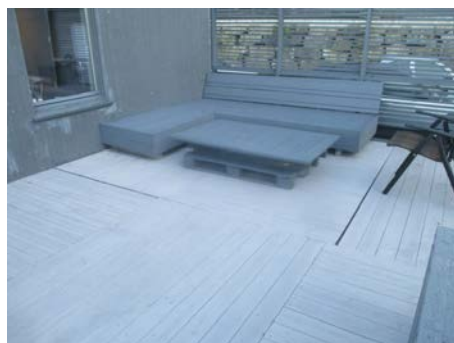
### Vurdering av avvik:

Deler av terrasse ut i fra hovedetasjen.

- Rekkverkshøyde må endres for å tilfredsstille krav på byggemeldingstidspunktet.
- Rekkverk må monteres for å lukke avviket.

**Kostnadsestimat: 50 000 - 100 000**

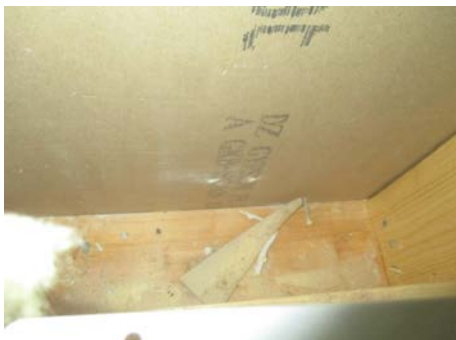
Fuktmåling er foretatt i vegg i mot toalettrom ved en inspeksjonsluke, uten å påvise unormale forhold. Måleresultat: 7,4 vektprosent.

Fuktmåling i vegg mot toalettrom.
