Legatveien 2A

Innholdsrik og praktisk 3-roms leilighet | Alt på ett plan | Tilbaketrukket og rolig område | Parkering |

Eierskifterapport

Leilighet i firemannsbolig oppført i 1990. Bindingsverk i tre med isolerte vegger, og liggende kledning. Tak tekket med dobbeltkrum takstein.

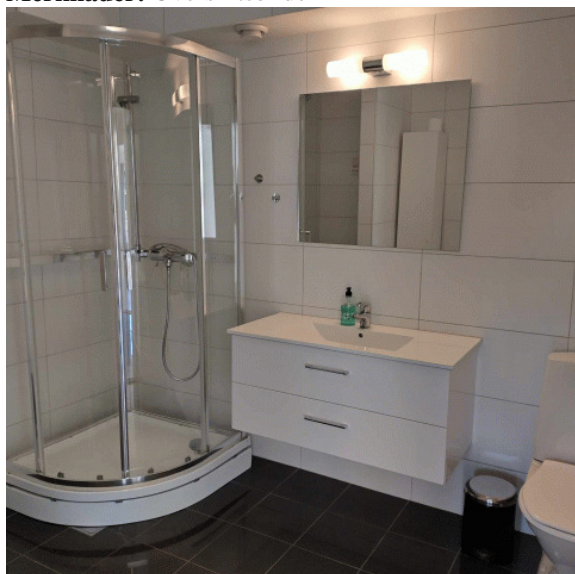
Dusjkabinett

Merknader: Oversiktsbilde

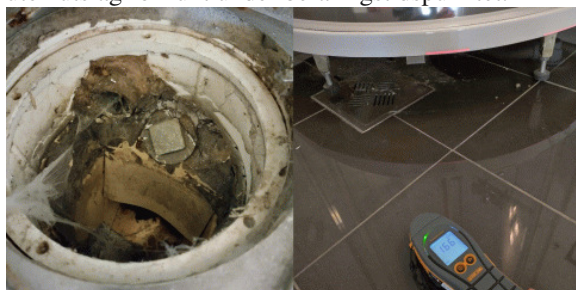
TG 2 1.1.3 Membran, tettesjiktet og sluk

Det er påvist avvik i forhold til sluk, rørgjennomføringer, mansjetter eller klemring. Se under.

Merknader: Det er slukforlenger på sluk. Det er ikke synlig slukmansjett/klemring på sluk. Det er gjort søk etter fukt uten utslag for fukt under befaringsstidspunktet.

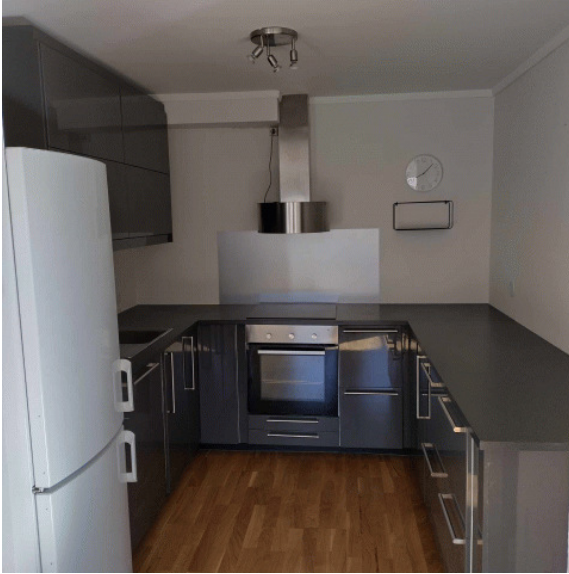
TG 2 2.1 Kjøkken

Merknader: Oversiktsbilde, kjøkken med normale bruksmerker, ellers i god stand.

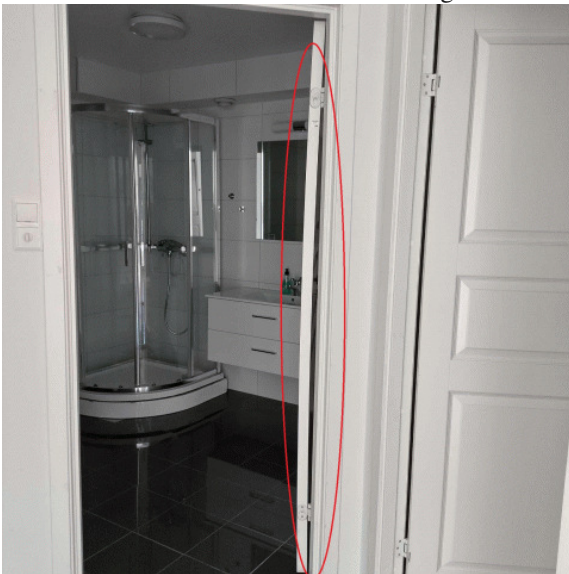
TG 2 3.1 Andre rom

Innerdører: Det er påvist at disse trenger justeringer for å fungere feilfritt, da de tar i karmen/terskel. Dører til soverommene, glassdør til stue/kjøkken har behov for justeringer.

Merknader: Dør til bad/vask har slått seg. Det er noe vanskelig å lukke da den tar i karm på hengsleside.

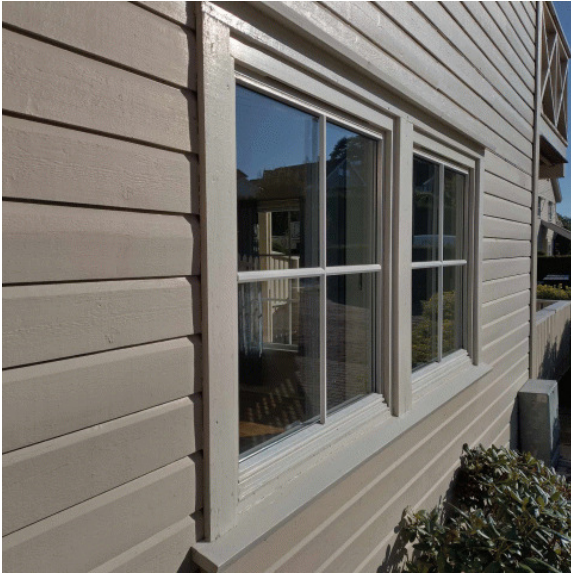
TG 2

Ok vedlikeholdt tatt alder i betraktning. Noe smøring av hengsler og beslag må forventes.

Merknader: Det er ikke påvist punkterte glass under befaringsstidspunktet.

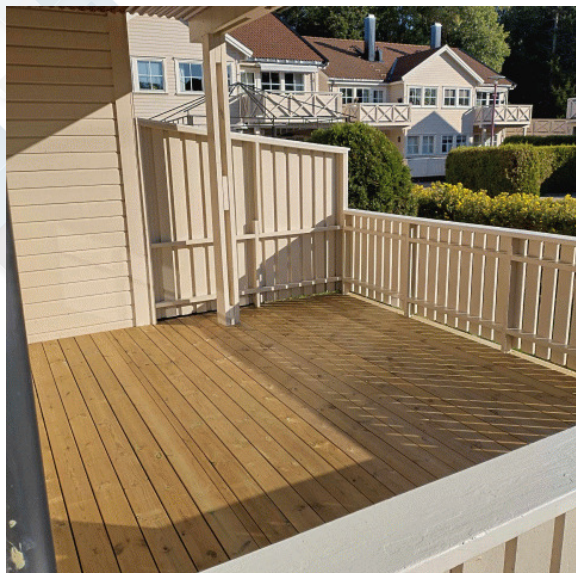
Terrasse på ca 15kvm. Det er rekkverk med port. Det er rekkverk men rekkverk er ikke påkrevd da boenhet er på bakkenivå.

Merknader: Nyere terrassebord

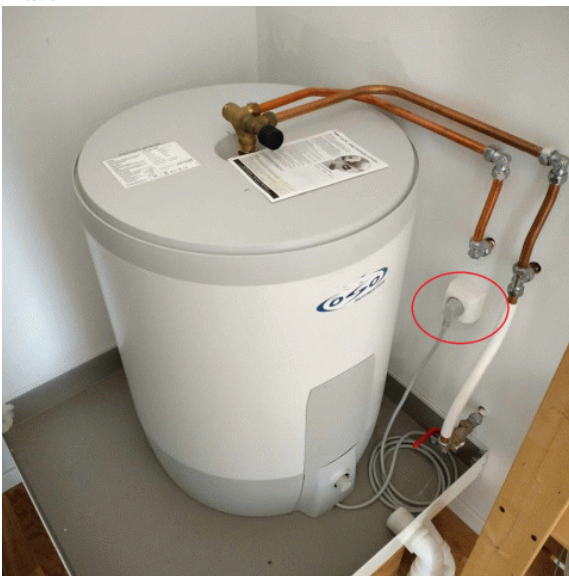
6.2 Varmtvannsbereder

Elsikkerhetsportalen anbefaler fast tilkobling av varmtvannsbereder! Det er innført krav om at varmtvannsberedere med effekt over 1500 watt ikke skal være tilkoblet med vanlig stikkontakt, men være såkalt fast tilkoblet. Da vil du unngå risiko for varmgang og brann. Ellers settes TG 1 på VVB grunnet at mindre enn halvparten av forventet levetid er brukt.

Merknader: VVB er tilkoblet strøm via stikkontakt med støpsel. Denne skal være fastmontert til strøm etter dagens krav.

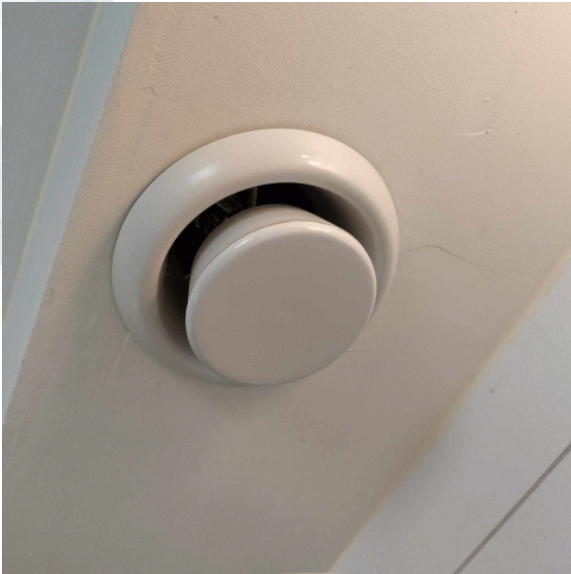
TG 2 6.3 Ventilasjon

Boligen har naturlig ventilasjon.

Merknader: Ventiler fremstår som rene og uten mugg/fukt under befaring.
