# Martha Cochs vei 91C

Stathelle - Cocheplassen

# Tilstandsrapport

# Andelsnummer 7

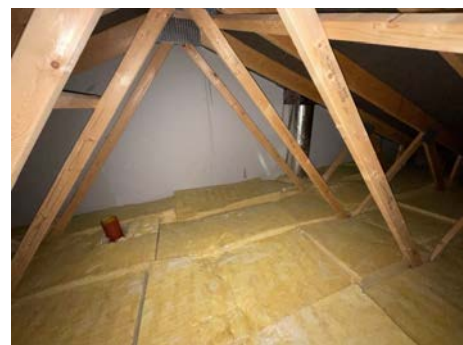
Rommet ses godt ventilert. Det ses en et lufteør med ukjent funksjon som er avsluttet over isolasjon mot nabo - det anbefales at dette ledes til lufteventil og føres over tak.

Det ses en et lufteør som er avsluttet over isolasjon mot nabo - det anbefales at dette ledes til lufteventil og føres over tak.

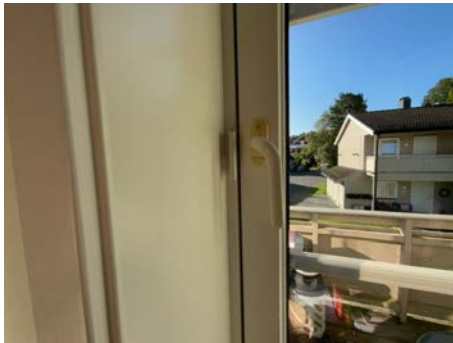
Et beslag på vindu må rettes på slik at vindu ikke subber.

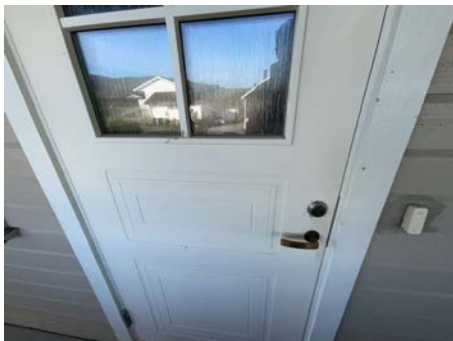
Noe kosmetiske bruksmerker på inngangsdør.

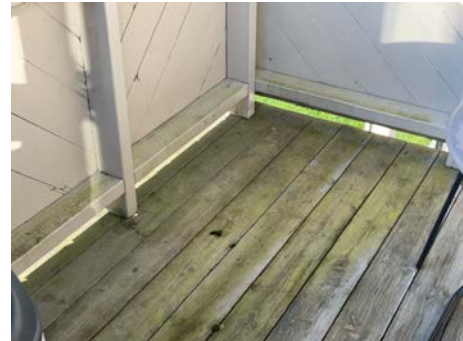
Overflater har behov for vask og ny overflatebehandling.

Overflater har behov for vask og ny overflatebehandling.

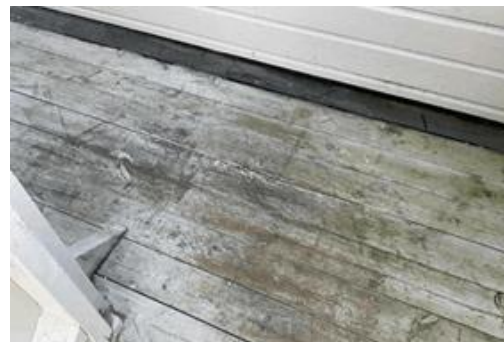
Ny overflatebehandling må påregnes.

Ny overflatebehandling må påregnes.

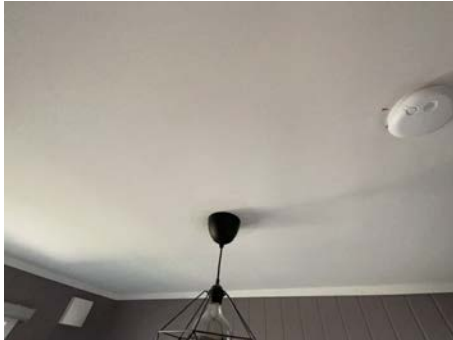
Det er ikke registrert noen større avvik, som tilsier svikt, kun normal bruksslitasje og enkelte merker etter oppheng og taklampe.

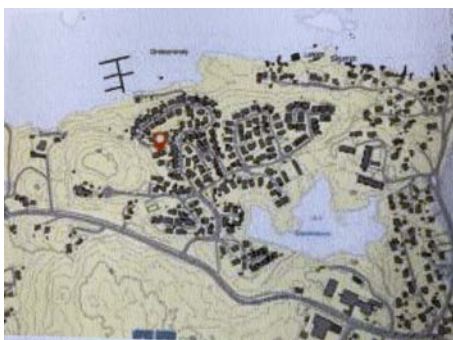
Boligen ligger i et område moderat til lav forekomst av radon.

- Det bør gjennomføres radonmålinger.

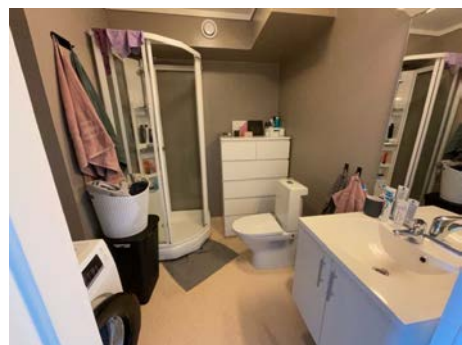
Badet er oppført i 2010 og det er oppført iht krav av Tekniske forskrift 07 som var gjeldene på bygge tidspunktet.

Samsvarserklæring fra elektriker foreligger i sikringsskap - ingen annen dokumentasjon foreligger på bad.

Bad fra 2010.

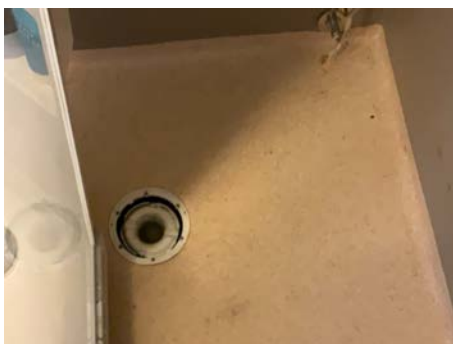
Våtrommets membran er vinyl belegg. Belegget ses tilfredsstillende klemt bak klemring og har ingen avvik.

Ingen avvik på membran i sluk er registrert.

- Andre tiltak:
- Overvåk tilstanden jevnlig. For å få tilstandsgrad 0 eller 1 må tettesjiktet skiftes ut, men tidspunktet for når dette er nødvendig er vanskelig å si noe om.

Innhent dokumentasjon om mulig.

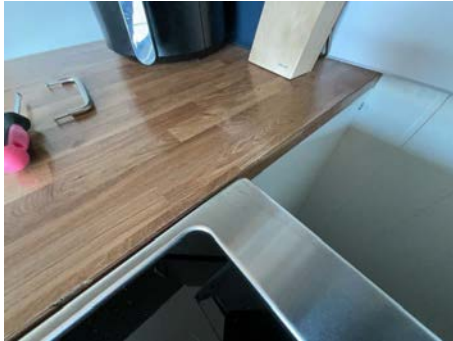
- Det er påvist skader på overflater/kjøkkeninnredning utover normal slitasjegrad.

Det er registrert noe avskalling på benkeplate rundt komfyr.

- Det må påregnes lokal utbedring/utskiftning.

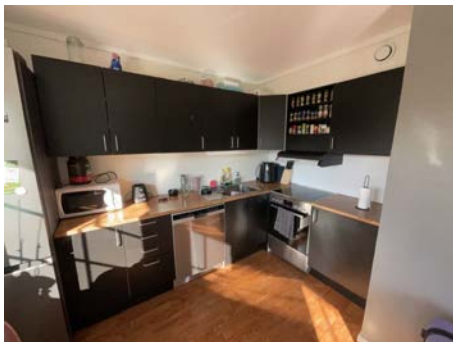
Sigdal kjøkkeninnredning er fra byggeår og består av slette fronter i laminert utførelse.  
Innredningen er malt opp 2023 av eier.  
Benkeplate av laminat og det er montert stålvask med avrenningsfelt.  
Avsatt plass til oppvaskmaskin, kjøleskap og komfyr.

Oversikt av kjøkken.

Det anbefales å montere WaterGuard og komfyrvakt.

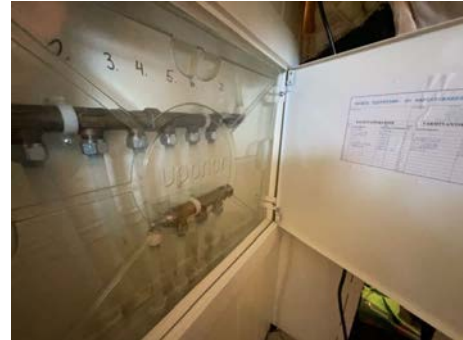
Boligen har trykkvannsrør med Rør-i-rør system med fordelerskap plassert i bod.  
Stoppekran til leiligheten er plassert i fordelerskap.  
Det opplyses av selger at hoved stoppekran til bygget er plassert i leiligheten under.  
Ved funksjonstest er det registrert tilfredsstillende vanntrykk i boligen.

Oversikt av fordelerskap - nøkkel mangler til skapdør.
