Fjellmannveien 33

Gautefall Panorama

Tilstandsrapport

Befaringsdato: 25.07.2024

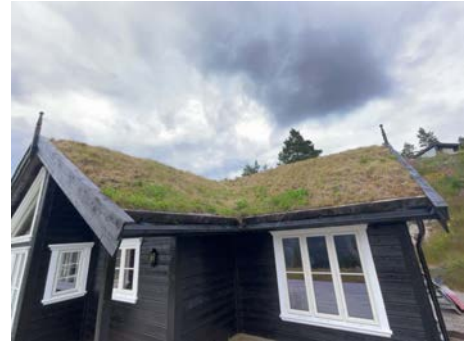
Utsnitt taktekking.

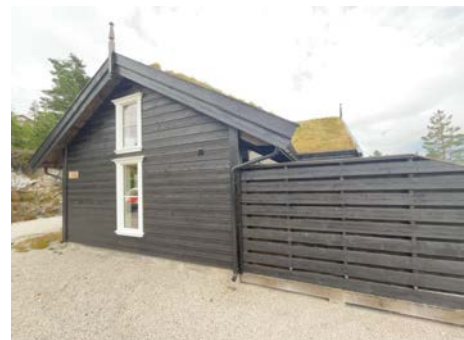
Veggene har bindingsverkskonstruksjon fra byggeår.
Fasade/kledning har liggende bordkledning.

Utsnitt veggkonstruksjon.

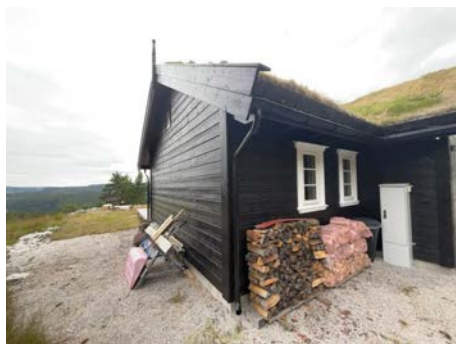
Utsnitt veggkonstruksjon.

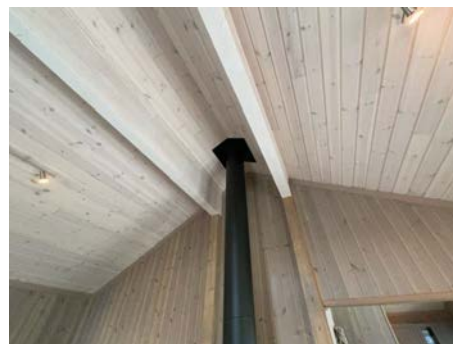
Utsnitt takkonstruksjon.

Det er ikke registrert store nedbøyninger eller fuktmerker fra synlige konstruksjonsdeler. Innhent dokumentasjon om det ønskes.

- Innhent dokumentasjon, om mulig.

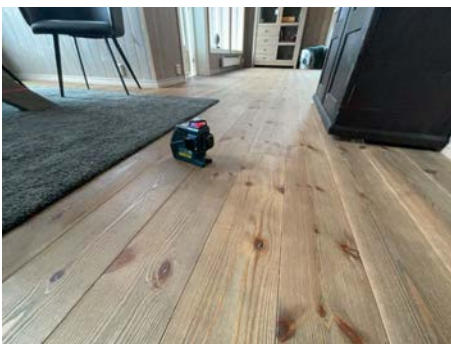
Gulv ligger mot støpt såle i betong.
Etasjeskille i tre mot hems.

Høydeforskjeller kontrollert.

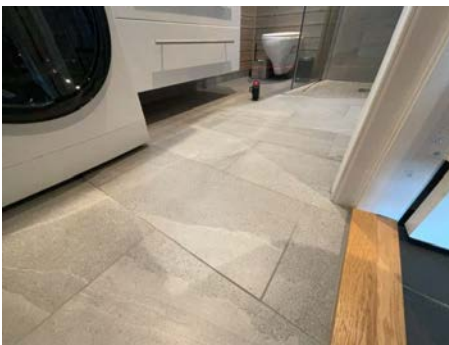
- Det er påvist at flisfuger har riss/sprekker.
- Krav til fall (høydeforskjell) er ikke oppfylt, men det er fall til sluk.

Det er registrert skader på fuger rundt sluk.

Utsnitt baderomsgulv.

- Vær oppmerksom ved bruk. For å få tilstandsgrad 0 eller 1 må gulvet bygges om, for å få riktig fall til sluk. Det vil imidlertid sjelden være økonomisk rasjonelt som et enkeltstående tiltak. Ved en eventuell renovering, påse at våtrommet bygges med riktig fall til sluk.
- Fuger bør skiftes ut.
- Slike riss/sprekker kan indikere bakenforliggende fuktskader, og konstruksjonen bør observeres jevnlig for å vurdere utvikling.

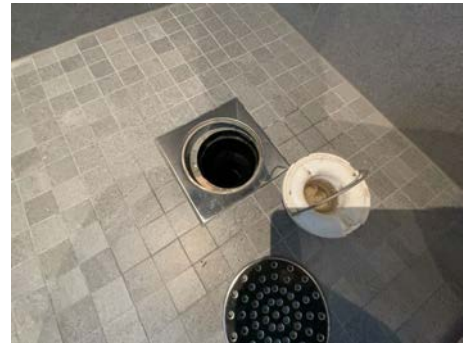
Dokumentasjon på tettesjikt ikke fremvist, innhent dokumentasjon om mulig. Kan ikke dokumentasjon innhentes er det fare for skjulte feil og avvik på toalettrom.

Plastsluk.

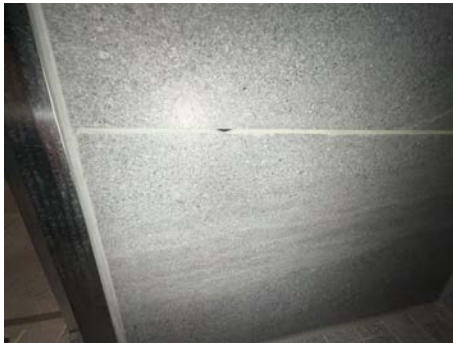
- Det er påvist at flisfuger har riss/sprekker.

Det er registrert en liten skade i fug.

Skade i fug.

- Fuger bør skiftes ut.
- Slike riss/sprekker kan indikere bakenforliggende fuktskader, og konstruksjonen bør observeres jevnlig for å vurdere utvikling.

Skade i fug må utbedres så ikke vann kan renne inn og overvåkes.

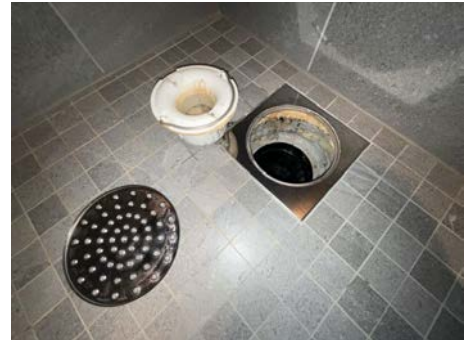
Dokumentasjon på tettesjikt ikke fremvist, innhent dokumentasjon om mulig. Kan ikke dokumentasjon innhentes er det fare for skjulte feil og avvik på toalettrom.

Plastsluk.

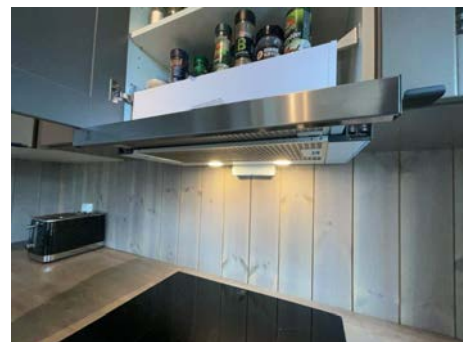
Det er kjøkkenventilator med avtrekk ut.

Avtrekk kjøkken.

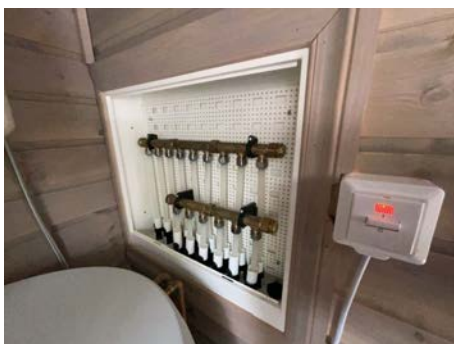
Innvendige vannledninger er av plast (rør i rør).
Det er besiktiget i rørskap.

Eventuelt lekkasjevann ledes mot sluk.
Stoppekran lokalisert i bod.

Rørskap.

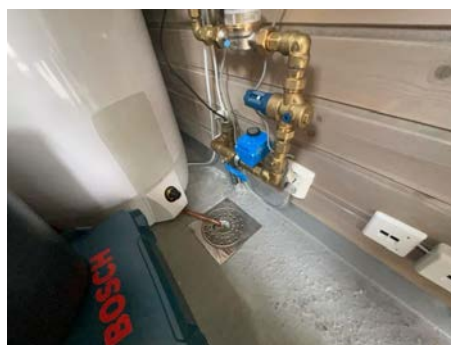
Stoppekran.

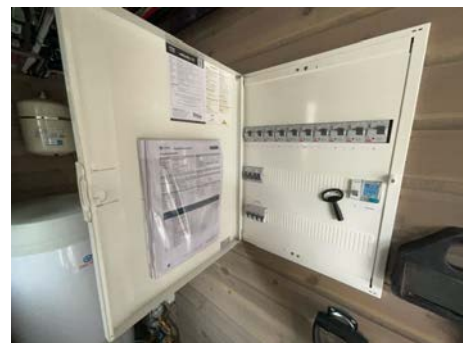
Sikringskap.

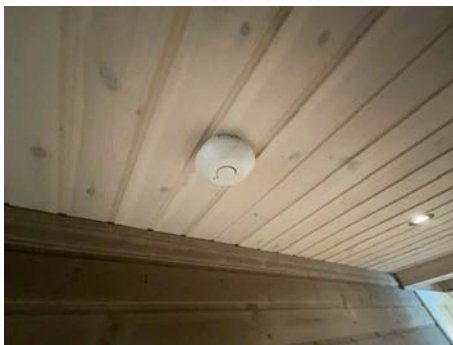
Brannslukningsapparat og røykvarsler registrert.
Det er dokumentert montering av en røykvarsler i stue/kjøkken.

Røykvarsler.

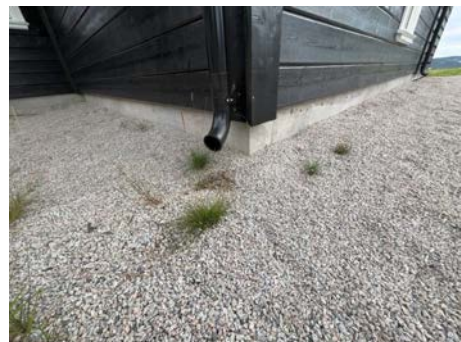
Det er ikke registrert utsiging, store nedbøyninger eller sprekker i grunnmur.

Det er registrert stedvis noen små riss i ringmurselementene, men dette er ikke unormalt for denne typen elementer. Bevegelse i støpen mot ferdig fasadeplate kan føre til litt riss. Overvåk riss, blir disse større kan det være tegn på bevegelse, utfør ytterligere undersøkelser og tiltak skulle det registreres bevegelse.

Utsnitt grunnmur.
