## **Lundeveien 158, Farsund**

Innholdsrik, solrik og landlig beliggende del av en tomannsbolig med leilighet.

# Tilstandsrapport

## TOMANNSBOLIG

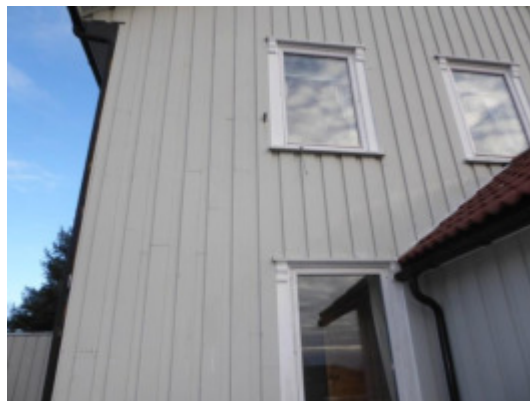
Bindingsverkskonstruksjon fra byggeår og stående bordkledning.

- Det er påvist spredte råteskader i bordkledningen.

Det er påvist spredte råteskader i bordkledningen.

- Råteskadet trekledning må skiftes ut.

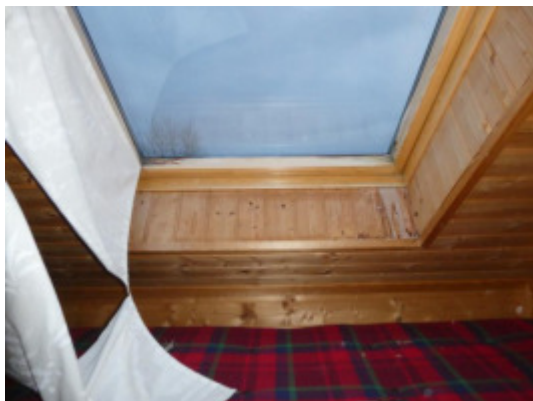
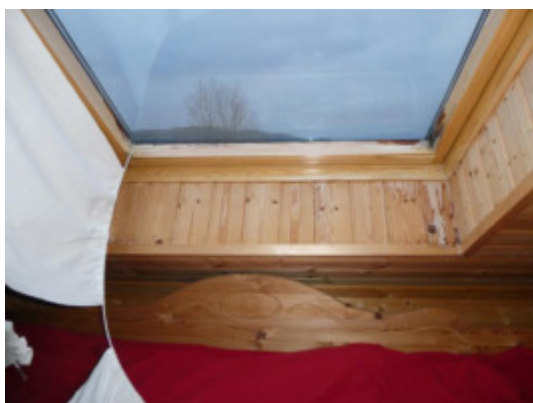
Malte trevinduer med 2-lags glass.

- Karmene i vinduer er værslitte utvendig og det er sprekker i trevirket.

Også takvinduer, indikasjon på lekkasje, ingen indikasjon på unormal fukt i områdene

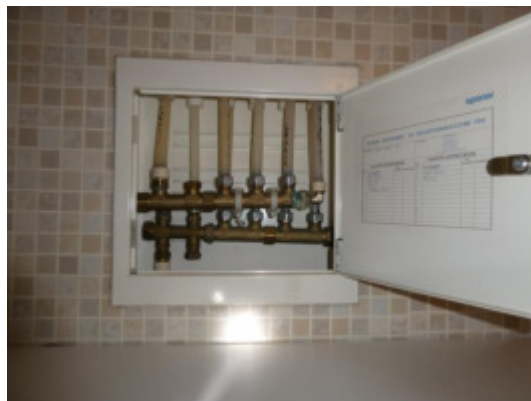
Plastrør (rør i rør) og besikket i rørskap i bad u-etasje. Noe sammenblanding med snr. 2. Åpne fordeler i vaskerom snr.2.

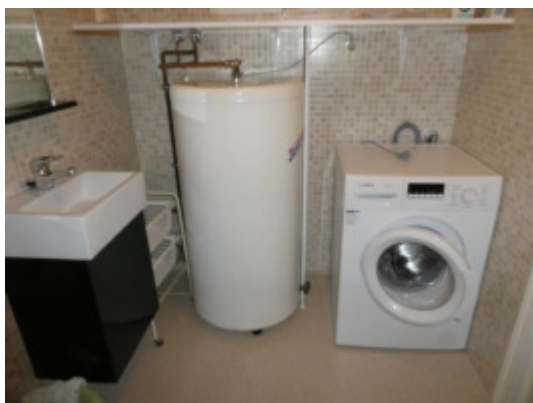
Ca 200 liters varmtvannstank i u-etasje fra byggeår, betjener også etasjene over.

- Det er påvist at varmtvannstank er over 20 år

- Det er ikke behov for utbedringstiltak utifra at tanken fungerer i dag, men utifra alder kan skader plutselig oppstå på eldre tanker.

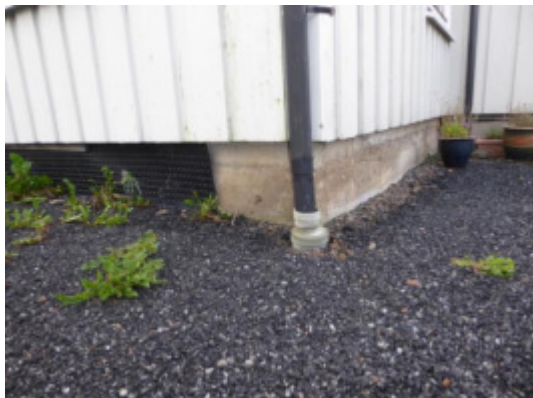
Drenering fra byggeår. Ingen indikasjon på fukt i utforte trevegger på mur. Synlig grunnmurplast på nordsiden av muren.
