Bregneveien 20

Vågsbygd - Enebolig m nydelig sjøutsikt og de beste solforhold. Parkmessig opparbeidet uteområde m dam og hage. Garasje

BREGNEVEIEN 20

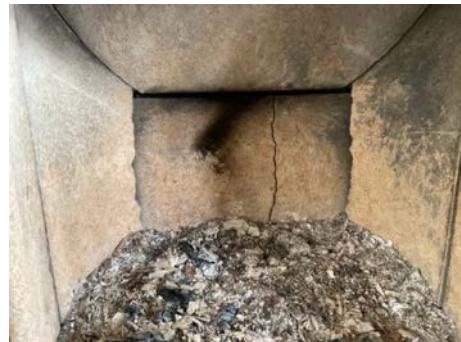
Innvendig > Pipe og ildsted. Peisovn er montert i stue. Pipe av teglstein. Pipevanger er ikke synlige. Det er påvist sprekker i ildfast stein inne i ovnen. Mer enn halvparten av forventet brukstid er passert på pipe. Skadet stein i ovnen må skiftes ut for å lukke avviket. Det bør foretas nærmere undersøkelser av pipeløp. Pipevanger må gjøres synlige på alle fire sider.

Skadet stein i peisovn.

- Skadet stein i ovnen må skiftes ut for å lukke avviket.
- Andre tiltak:
- Det bør foretas nærmere undersøkelser av pipeløp.

Pipevanger må gjøres synlige på alle fire sider.

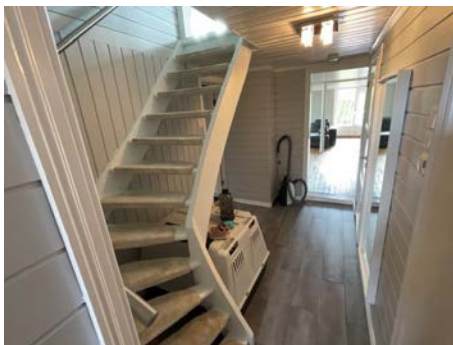
Innvendig > Innvendige trapper. Innvendig trapp i tre med malt overflate. Trappen mangler rekkverk. Åpninger mellom trinn i innvendig trapp er større enn dagens forskriftskrav. Det er ikke montert rekkverk. Rekkverk må monteres for å lukke avviket.

Trapp.

- Rekkverk må monteres for å lukke avviket.

Kostnadsestimat: 10 000 - 50 000

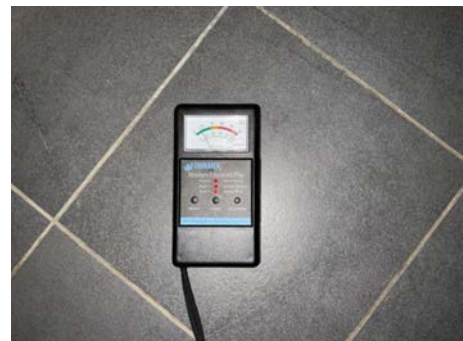
På vaskerom er det kun gulvet som er ansett som våtsone. Hulltaking i dette tilfellet er derfor ikke mulig. Søk med fuktindikator har ikke avdekket tegn til svikt.

Søk med fuktindikator.
