Bregneveien 20

Vågsbygd - Enebolig m nydelig sjøutsikt og de beste solforhold. Parkmessig opparbeidet uteområde m dam og hage. Garasje

BREGNEVEIEN 20

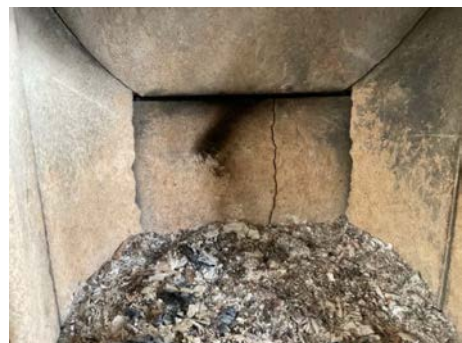
Innvendig > Pipe og ildsted. Peisovn er montert i stue. Pipe av teglstein. Pipevanger er ikke synlige. Det er påvist sprekker i ildfast stein inne i ovnen. Mer enn halvparten av forventet brukstid er passert på pipe. Skadet stein i ovnen må skiftes ut for å lukke avviket. Det bør foretas nærmere undersøkelser av pipeløp. Pipevanger må gjøres synlige på alle fire sider.

Skadet stein i peisovn.

- Skadet stein i ovnen må skiftes ut for å lukke avviket.
- Andre tiltak:
- Det bør foretas nærmere undersøkelser av pipeløp.

Pipevanger må gjøres synlige på alle fire sider.

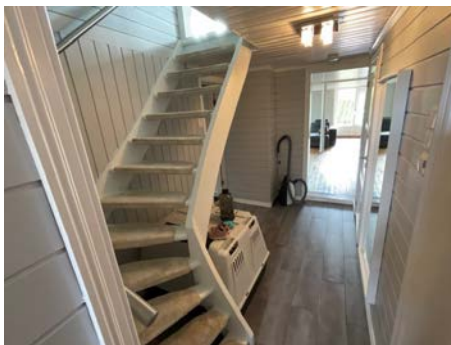
Innvendig > Innvendige trapper. Innvendig trapp i tre med malt overflate. Trappen mangler rekkverk. Åpninger mellom trinn i innvendig trapp er større enn dagens forskriftskrav. Det er ikke montert rekkverk. Rekkverk må monteres for å lukke avviket.

Trapp.

- Rekkverk må monteres for å lukke avviket.

Kostnadsestimat: 10 000 - 50 000

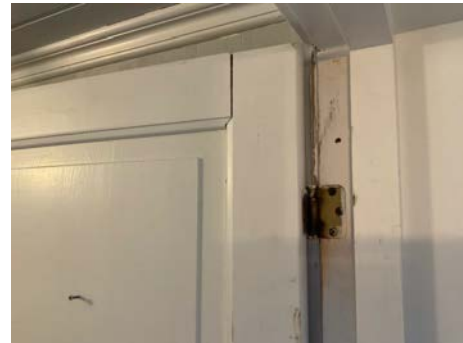
Innvendig > Innvendige dører. Innerdører i tre med malt overflate. Det er registrert skader på enkelte dører samt enkelte dører som tar i karm/terskel. Enkelte dører tar i terskel/karm. Enkelte dører har skade. Dører som tar i terskel/karm bør justeres. Dører med skade bør skiftes ut.

Dør til vaskerom.

Dører som tar i terskel/karm bør justeres. Dører med skade bør skiftes ut.

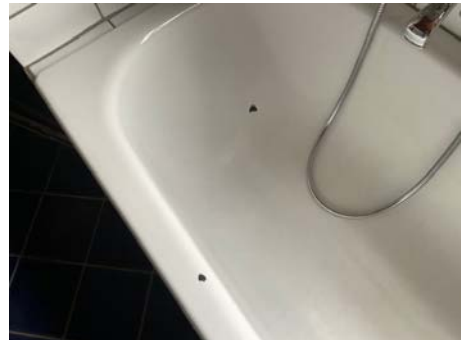
Våtrom > Sanitærutstyr og innredning > Bad. Innredning og vvs-utstyr er av eldre dato. Det er skader på overflater i badekar. Servant kran drypper. Servantkran drypper. Skade i overflate på badekar. Utbedringer bør vurderes.

Skader badekar

Utbedringer bør vurderes.

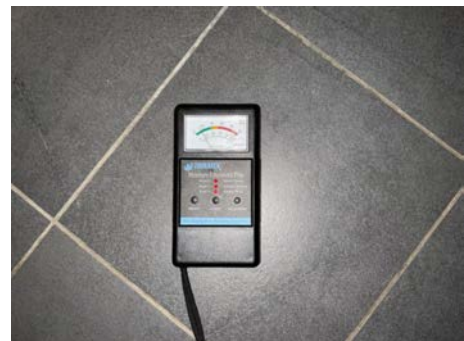
På vaskerom er det kun gulvet som er ansett som våtsone. Hulltaking i dette tilfellet er derfor ikke mulig. Søk med fuktindikator har ikke avdekket tegn til svikt.

Søk med fuktindikator.
