# Sjølystveien 50

# Lekker 4-roms i 4. etg. med heisadkomst. Parkering i nabokjeller. Sjøutsikt og 2 balkonger.

# Tilstandsrapport

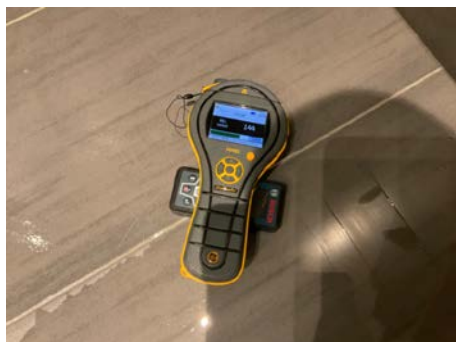
### TG 1 Overflater Gulv

Fliser på gulv. Det er fall mot sluk og en mindre oppkant dørsvill. Nedsenket dusjsone. Det ble ikke registrert unormale utslag ved bruk av fuktindikator i våtsoner.

Normalt utslag fuktindikator.

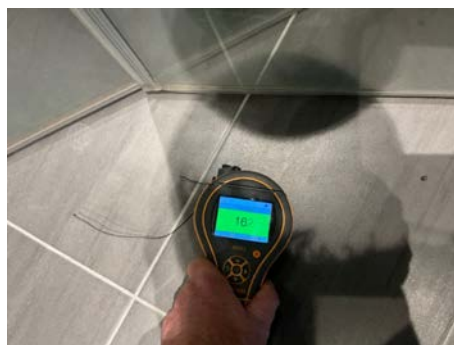
### TG 1 Fukt i tilleggende konstruksjoner

Hulltaking ikke mulig da badrom er prefabrikkert romløsning.

Overflate fuktsøk utført med fuktindikator i våtsone, normalt utslag.

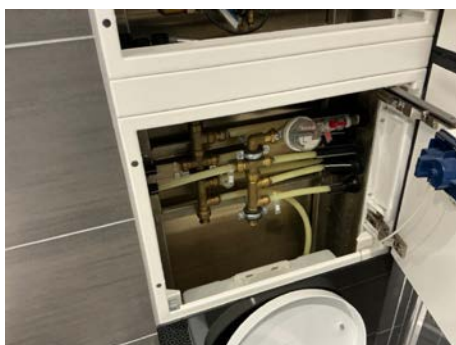
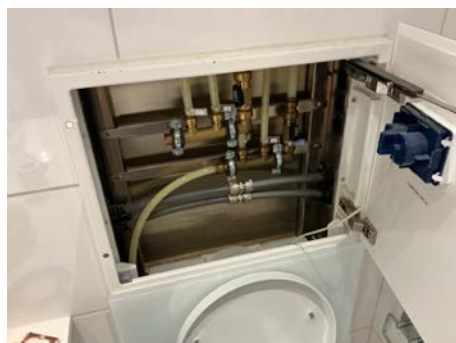
### TG 1 Vannledninger

Vannledninger i rør i rør. Fordelerskap plassert bak wc på begge bad. Stoppekran i skap.

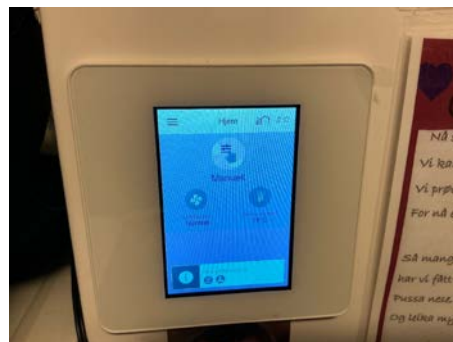
### TG 1 Ventilasjon

Balansert ventilasjonsanlegg i boligen med tilluft i rom ment for varig opphold og avtrekk våtrom. Normalt filterbyte og service påregnes etter produsentens anbefalinger. Eier opplyste at filterbyte er utført i desember og motor ble byttet i januar 2022. Ikke videre vurdert.

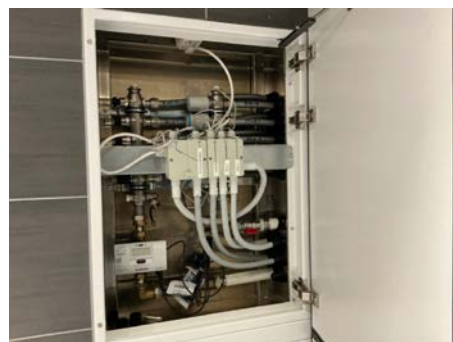
### TG 1 Vannbåren varme

Vannbåren varme i stue/kjøkken, gang og vannbåren. Ikke videre vurdert eller funksjonstestet.
