Fjellkinn 12

Bortelid

Koselig og velholdt hytte med majestetisk utsikt over Rundatjønn

Sammendrag av boligens tilstand

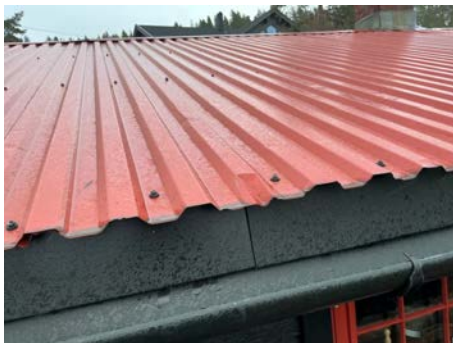
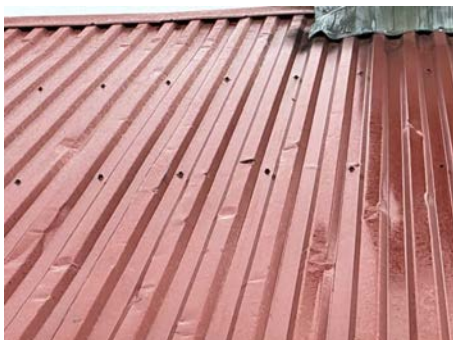
Yttertekkning av blikkplater., Ingen åpenbare lekkasjesymptomer avdekket ved besiktigelse på innvendige overflater.

Ytterligere undersøkelse og utbedre evt hull. Oppsyn utfra alder.

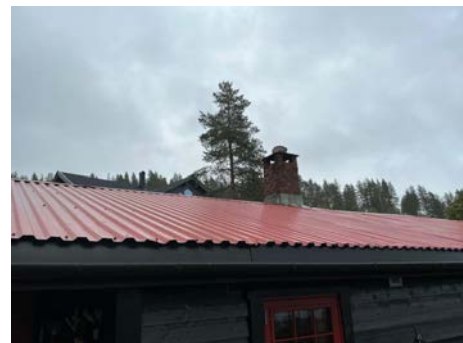
🔧 TG 2 Nedløp og beslag

Pipe beslått i overgang tak. Generelt anbefales det tilsyn av loft for kontroll av tagjennomføringer/beslagsløsninger mm, spesielt høst/vinter ved kraftig nedbør/snø. Med dagens ekstremvær som tidvis oppstår så er disse punktene spesielt utsatt for mindre lekkasjer/fukt.

- Overvåk tilstanden jevnlig. For å få tilstandsgrad 0 eller 1 må beslag/renner/nedløp skiftes ut, men tidspunktet for når dette er nødvendig er vanskelig å si noe om.

Beslå pipe.

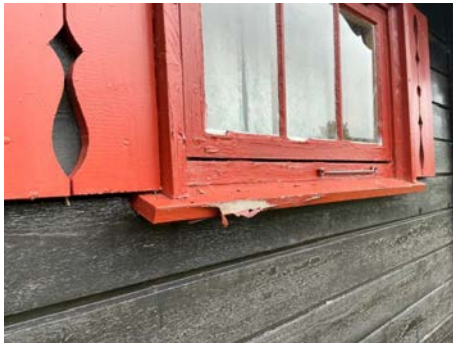
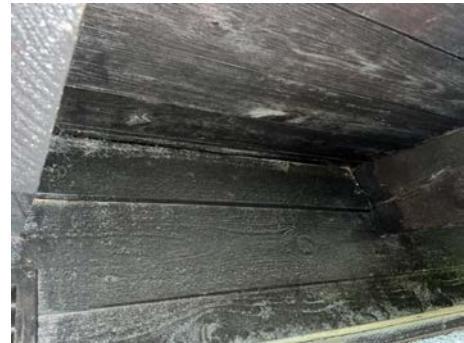
🔧 TG 2 Veggkonstruksjon

Kledning fra byggeår, ikke observert åpenbare avvik men utfra alder vil vedlikeholdsbehov kunne forekomme. Eldre kledning er ofte bygget med mindre lufting bak kledning enn dagens byggeskikk som kan medføre bakenforliggende avvik som ofte avdekkes når kledningen byttes. Stedvis malingflass/værslitasje.

Normalt oppsyn, vedlikehold og utskiftninger. Noe vedlikehold med maling mm.

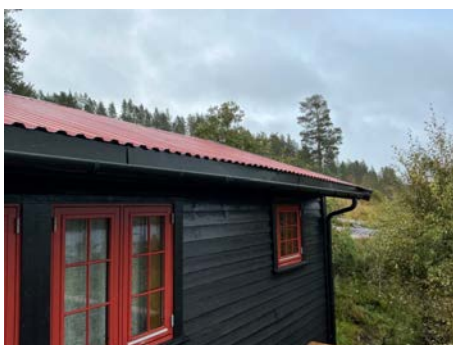
TG 2 Takkonstruksjon/Loft

Luke i utv bod men liten tilgang for god kontroll. Ikke observert åpenbare avvik fra luke, ytterligere kontroll kan med fordel utføres om mulig.

Noe sig i hjørne av hytta.

Noe lufting opp under gesims.

Jevnlig godt oppsyn av loft- og takkonstruksjoner anbefales på generelt grunnlag. Endring av bruk av boligen kan også endre forhold i kondens/konstruksjoner.

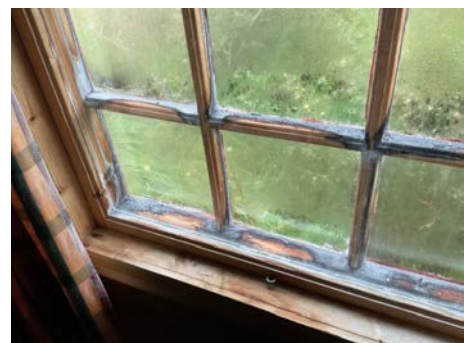
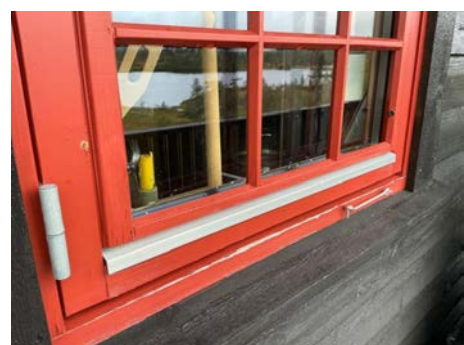
Nyere vindu i et soverom og de i front av stue, fra 2006, ellers eldre med koblet glass. Det er stedvis varierende fuktskjolder mellom koblet glass. Noe malingflass etc.

Vedlikehold nyere vinduer og videre modernisering eldre vinduer.

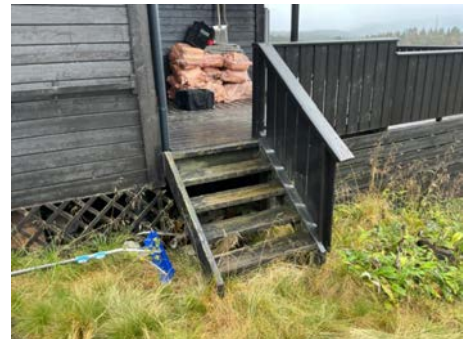
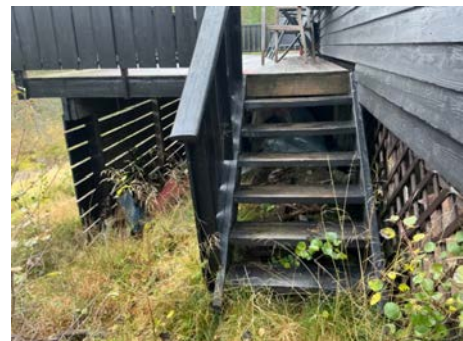
TG 2 Utvendige trapper

Tretrapper.

Behovsvurdering håndløper begge sider.

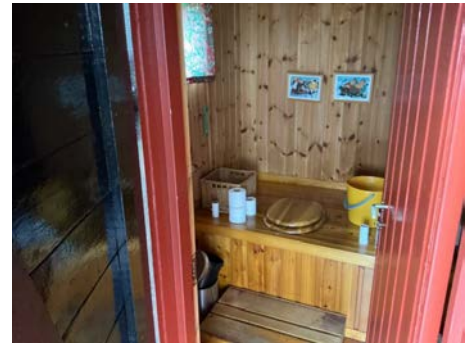
TG 1 Overflater og konstruksjon

Kammerdo som må tømmes avhengig av bruk. Avtrekk.

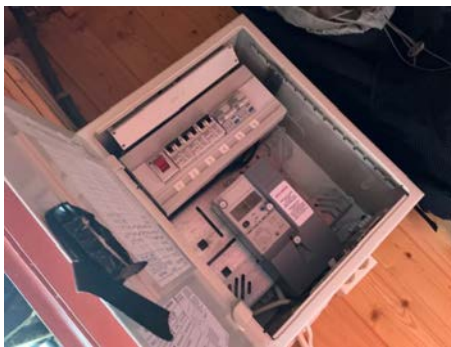
Det gis en tg2 fordi det mangler dokumentasjon/historikk i skap. Det er ikke avdekket noen åpenbare tegn til avvik eller feil, men gis generelt tg2 ved slikt avvik.

Det anbefales at anlegget gjennomgås av fagkyndig hvert 10 år.
