# Hovdebruvegen 4

Hovden - Hovdehytta

# Topp/endeleilighet over 2 etasjer | garasjeplass/bod i kjeller | heis | flott utsikt | gode solforhold

# Tilstandsrapport

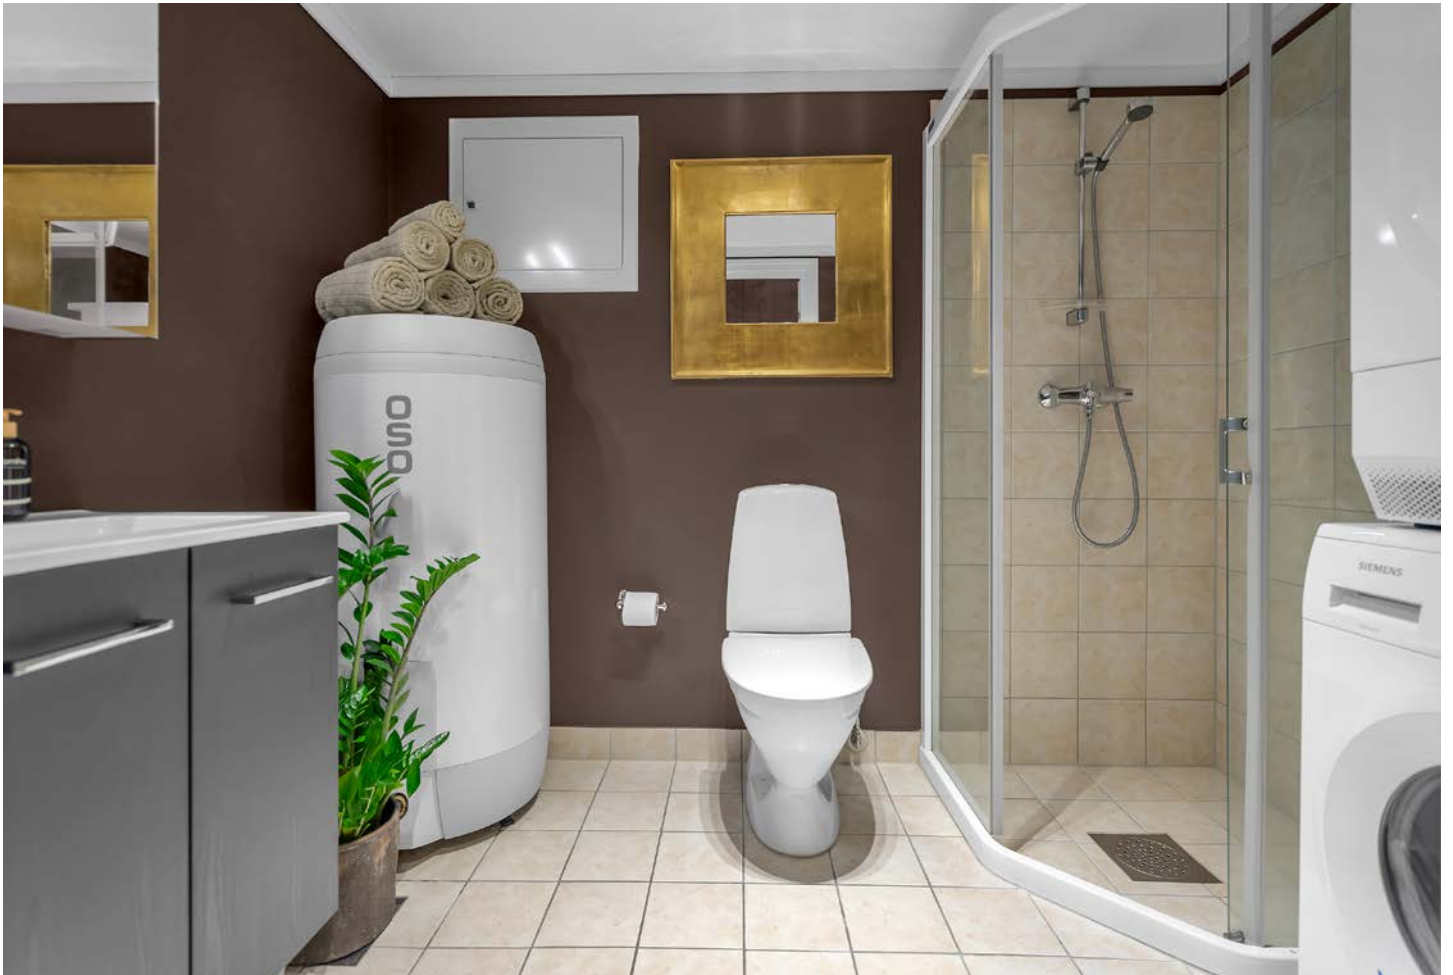
Bad med ny servant og skap i 3. etg.(hovedetasjen)

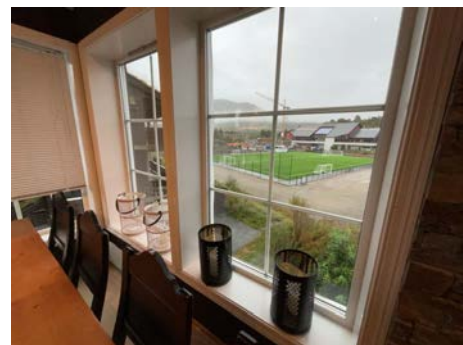
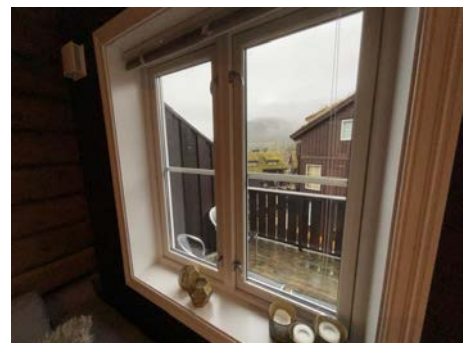
Det ble ikke registrert avvik utover normal slitasjegrad basert på alder- og bruk. Vinduer ble funksjonstestet uten at det ble registrert vesentlige avvik. Noe småjusteringer kan mulig med fordel utføres, men ansees ikke som et avvik.

Normalt vedlikehold som smøring av bevegelige deler anbefales som årlig rutine.

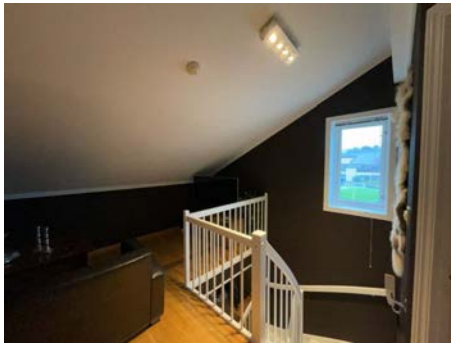
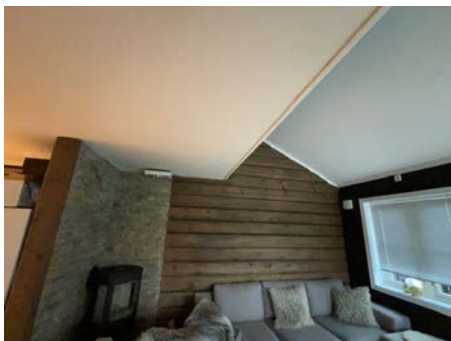
Fremstod i normal god stand, men har avvik mot dagens krav til rekkverkshøyde.

- Det er avvik:

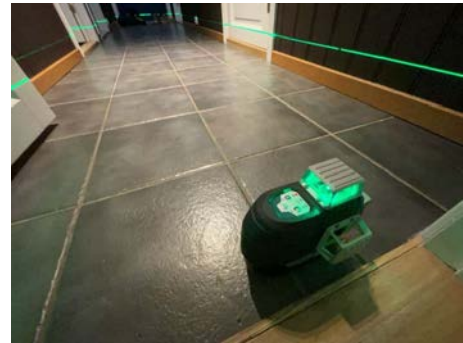
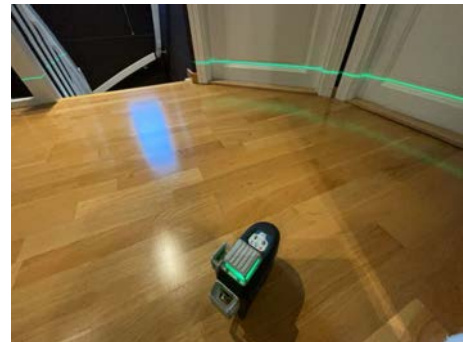
## TG 1 Etasjeskille/gulv mot grunn

Etasjeskille mellom boenheter antas å være av betong.

Ved kontroll av nivåforskjell på gulv ble det registrert normale avvik alder tatt i betraktning basert på standardens krav. Kontrollen er kun stikkmessig utført.

Lydisolering og brannforhold mellom etasjer og boenheter er ikke kontrollert.

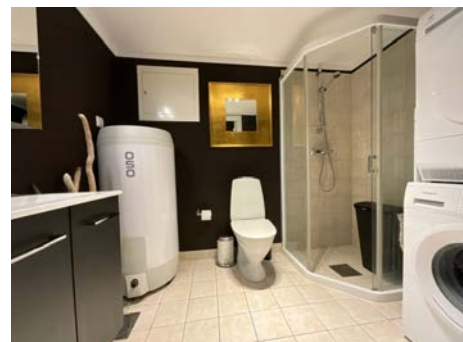
#### TO 2 Overflater vegger og himling

- Det er avvik:
  - Det er malt strie innenfor hva som regnes for våtsone. Løsningen med malt tapet/strie tilfredsstillende ikke dagens krav for tettesjikt i våtsone.
  - Det er ikke fremlagt dokumentasjon på at veggoverflater og tak er malt med våtromsmaling. Typen plater er risiko utsatt for svelling om de plasseres i rom med høy luftfuktighet.

- Innhent dokumentasjon om mulig på type maling. Det kan ikke utelukkes tiltak.
- Det er ikke behov for utbedring av våtsone til dagens krav og standard.

**Kostnadsestimat: Ingen umiddelbar kostnad**

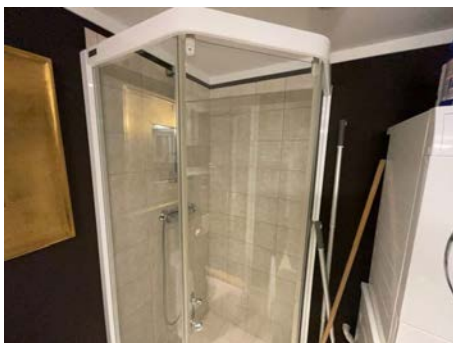
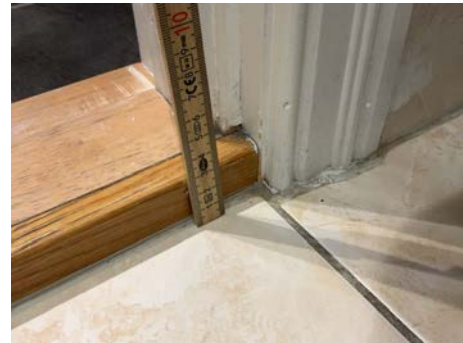
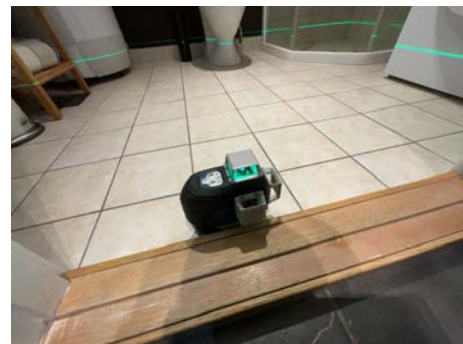
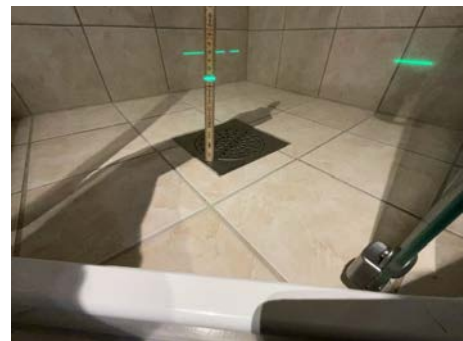
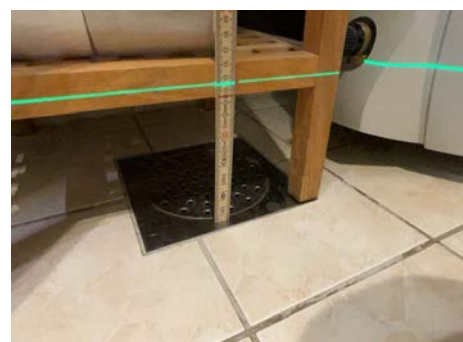
### ! TG 2 Overflater Gulv

Lekkasjesikringen forutsetter at membran/tettesjikt er intakt, tette løsninger bak lister ved dør, og at sluk og avløpsrør til en vær tid rengjort/åpne. Lekkasjesikringen vurderes ikke å være tilstrekkelig ihht. gjeldene forskriftskrav i TEK.

- Det er avvik:
- Det er ikke tilstrekkelig fall mellom dør og sluk (under 25 mm) Det er ukjent om det er tilstrekkelig tett oppkant bak lister ved dør.

- Det bør kontrolleres ytterligere om det er tett membranoppkant på minimum 15 mm. bak lister ved dør for at rommet skal være tilstrekkelig lekkasjesikkert. Det kan ikke utelukkes behov for tiltak.

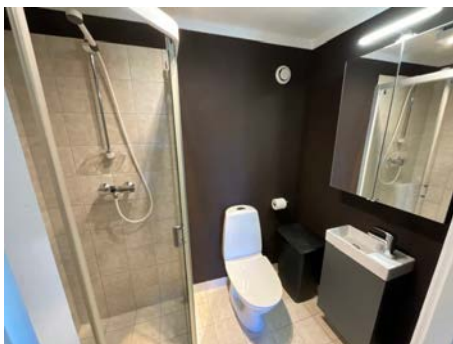
### TG 2 Overflater vegger og himling

- Det er ikke fremlagt dokumentasjon på at veggoverflater og tak er malt med våtromsmaling. Typen plater er risiko utsatt for svelling om de plasseres i rom med høy luftfuktighet.

- Det er ikke behov for utbedring av våtsone til dagens krav og standard.

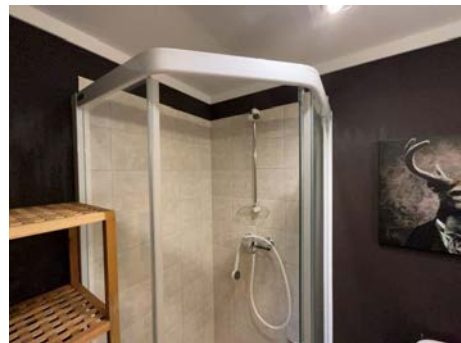
### TG 2 Overflater Gulv

- Det er ikke tilstrekkelig fall på gulvet. I tillegg har dusjhjørne med tett sokkel. Ved en eventuell lekkasje utenfor denne, vil vann renne ut i konstruksjon å gjøre skade før det finner veien til sluk.

- Det bør gjøres tiltak ved dør, slik at tett oppkant er høyere en sokkel for dusjhjørne. Eventuelt kan det monteres dusjkabinett for å bedre avviket/risikoen. For å få TG 0 eller TG 1 må hele gulvet bygges om med riktig fall.

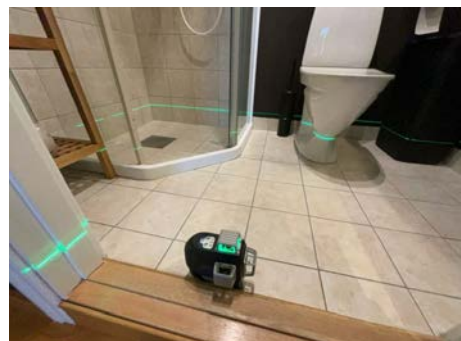
#### Vurdering av avvik:

- Det er avvik:

- Tiltak:

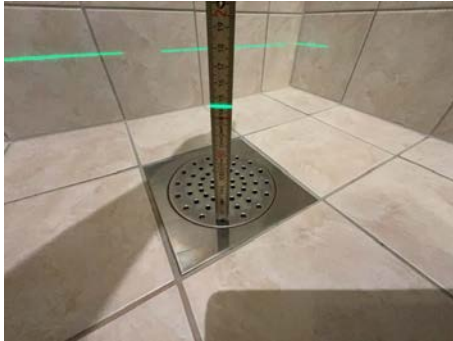
### 🕒 TG 1 Sluk, membran og tettesjikt

Ukjente membran løsninger bak lister ved dør. Bildedokumentasjon foreligger ikke. Også omtalt i forrige punkt.

Det gjøres oppmerksom på at sluk under dusjkabinett, samt røropplegg må jevnlig rengjøres renses for å unngå oversvømmelser og for å ivareta tiltenkt effekt/funksjon.

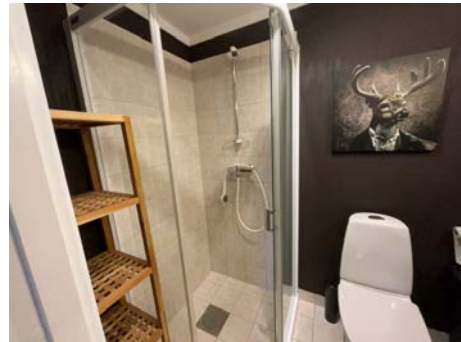
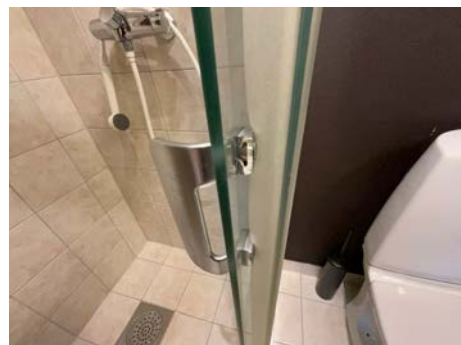
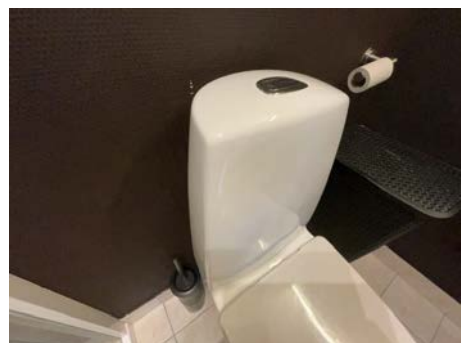
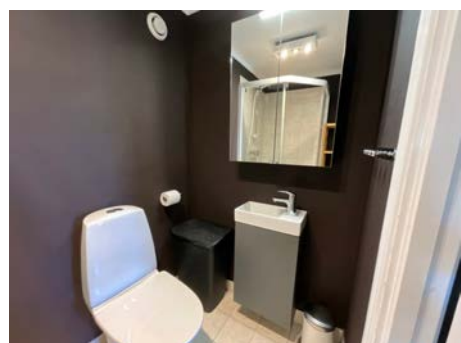
### 🕒 TG 1 Ventilasjon

Badet har mekanisk avtrekksvifte og tilluft ved dør.

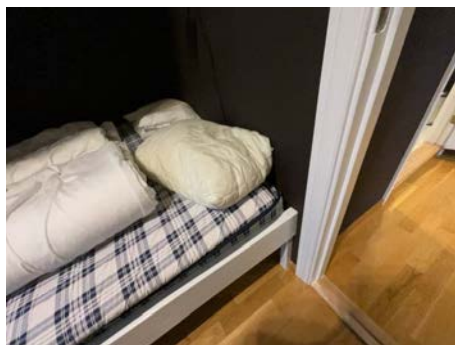
### Tilliggende konstruksjoner våtrom

Hulltaking er ikke foretatt da det ikke er fysisk mulig pga. tilliggende konstruksjoner som er annen boenhet eller fastskrudd seng. Ved annen form for fuktindikasjonsregistrering ble det ikke avdekket symptom på avvik.

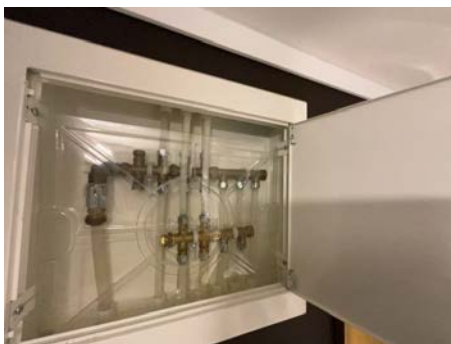
Stoppekran påvist.

Det ble ikke registrert indikasjon på lekkasje. Rørarbeidet er montert av autorisert rørlegger og fremstår med fagmessig utførelse.

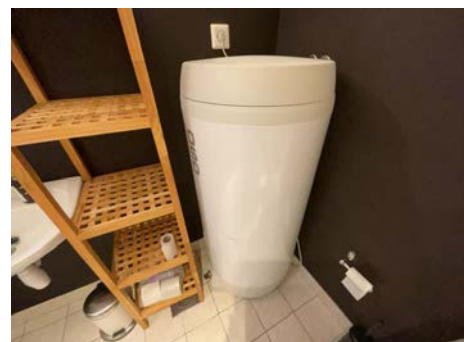
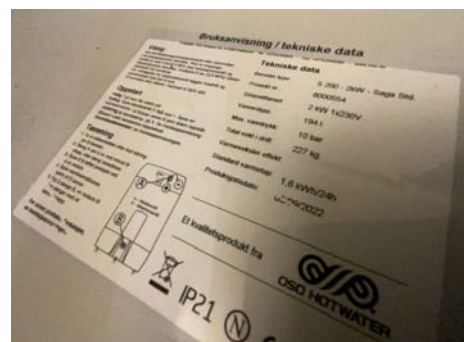
### TG 0 Varmtvannstank

Ca. 200 liters varmtvannstank fra 2022 plassert i rom med sluk. Varmtvannsbereder fungerte, ingen lekkasje registrert. OK.

Gulv og sluk blir vurdert i annet punkt.
