Batterigata 1

KVADRATUREN/BYSTRANDA BLÅ

Tilstandsrapport

LEILIGHET

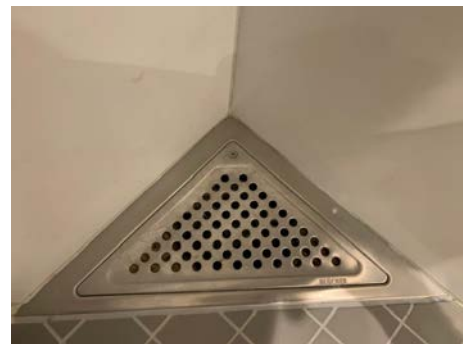
4. ETASJE > BAD 2

TG 1 Sluk, membran og tettesjikt

Hjørnesluk med stålrist i gulvet i dusjen med mansjett, membran løsning. Det ble ikke målt unormale fuktverdier med fuktindikator på overflater i baderommet på befaringen.

TG 1 Sanitærutstyr og innredning

Vegghengt toalett, dusj og baderomsinnredning med servant er montert, registrerte ingen lekkasjer på befaringen.

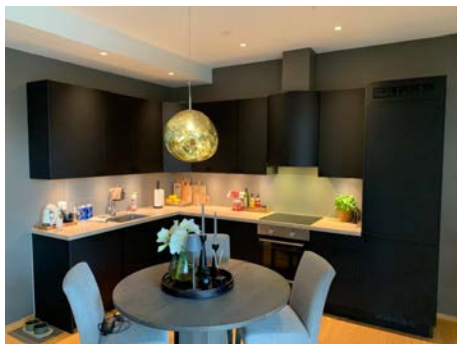
4. ETASJE > STUE/KJØKKEN

! TG 1 Overflater og innredning

Strai-kjøkkeninnredning i fra byggeår fremstår i normal god stand, registrerte ingen lekkasjer på befaringen.

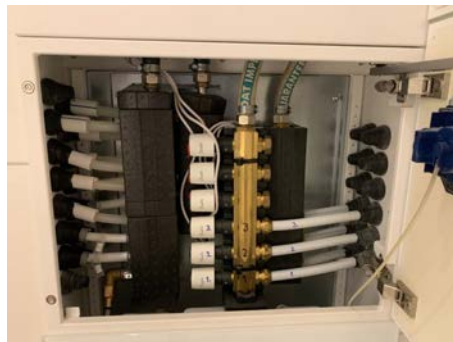
! TG 1 Vannledninger

Rørskap med plast-vannrør i rør-i-rør system er montert i baderommet, registrerte ingen lekkasjer på befaringen.

! TG 1 Avløpsrør

Avløpsrør av plast, registrerte ingen lekkasjer på befaringen.
