# Fasanveien 7B

# Lys og attraktiv 4-roms leilighet i 1. etg. I Solrike uteplasser I Garasje I Fellesgjeld er nedbetalt | Barnevennlig

# Tilstandsrapport

📍 Fasanveien 7 B, 3212 SANDEFJORD

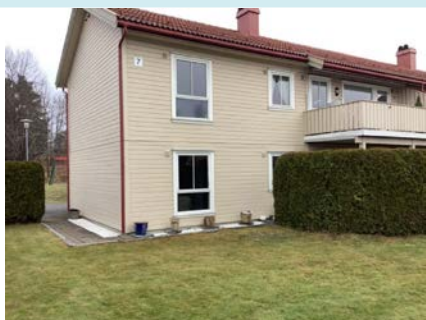
**Vurdering av avvik:**

- Karmene i vinduer er slitte og det er sprekker i treverket.

- Det må foretas lokal utbedring.

Vinduene utvendig må skrapes og males.

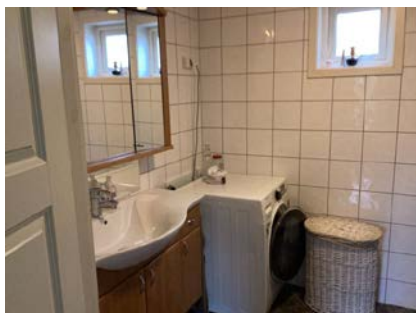
## ETASJE > BAD

### TG 2 Overflater vegger og himling

#### Vurdering av avvik:

- Det er påvist at flisfuger har riss/sprekker.
- Det er påvist sprekker i fliser.

Det er riss i flisfugene i dusjen. Det er satt skruer igjennom fugen i dusjen for oppheng av såpeholder, og det er en sprekt flis under toalettet.

- Det må gjøres tiltak for å utbedre avviket.

Skrueene bør tas ut og hullene må tettes med silicone slik at membranen bak flisene blir tett. fugene i dusjen bør gås over og utbedres. Flisen som er sprekt under toalettet trenger man ikke gjøre noe med.

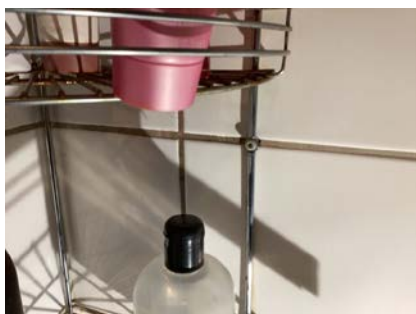
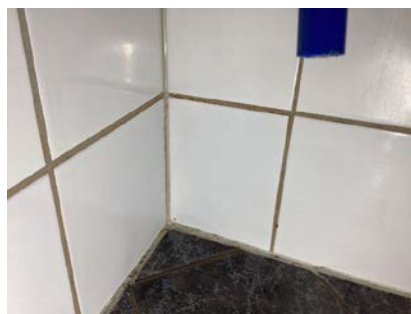
## ETASJE > BAD

### TG 1 Overflater Gulv

Gulvet er flislagt. Rommet har elektriske varmekabler. Fall mot sluk er målt til 30 mm.
