Hølleverven 9

Høllen - Søgne

Befaringsdato: 20.09.2024

Rapportdato: 24.09.2024

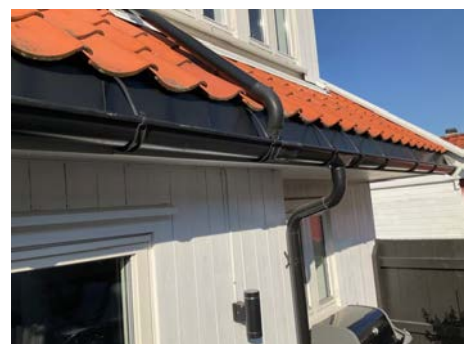
Nyere takrenner

- Overvåk tilstanden jevnlig. For å få tilstandsgrad 0 eller 1 må beslag/renner/nedløp skiftes ut, men tidspunktet for når dette er nødvendig er vanskelig å si noe om.

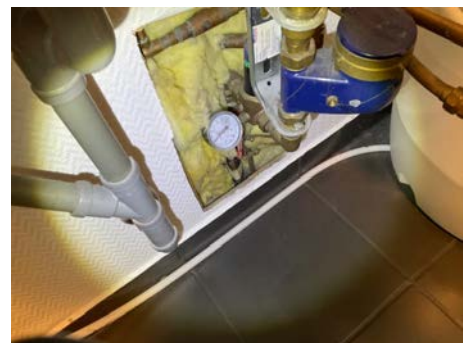
1 ETASJE > VASKEROM

På vaskerommet er det hull/åpning i vegg under vasken hvor det fleste installasjoner er plassert. Dette området ble benyttet for kontroll av tilliggende konstruksjon.

Ingen unormale forhold ble registrert.

Hull i vegg under vasken

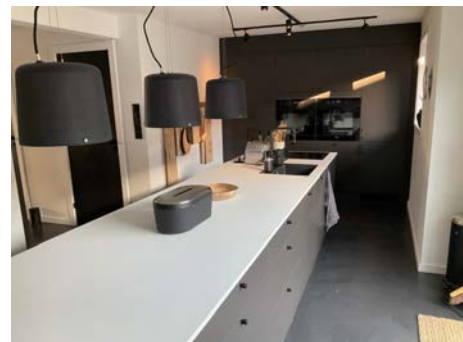
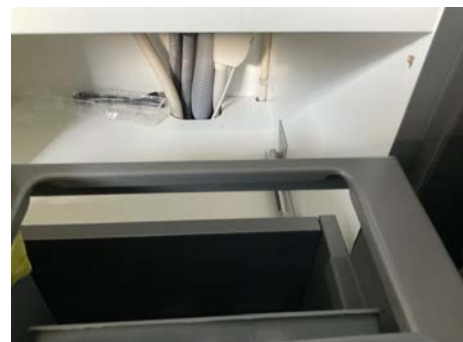
KJØKKEN

Innredning skiftet i 2019. Innredning fremstår som funksjonell og med normal slitasje. Ingen tegn til fukt registrert under vask ved vann/avløp.
