# Hølleverven 9

Høllen - Søgne

Hølleverven 9, 4640 SØGNE

# Tilstandsrapport

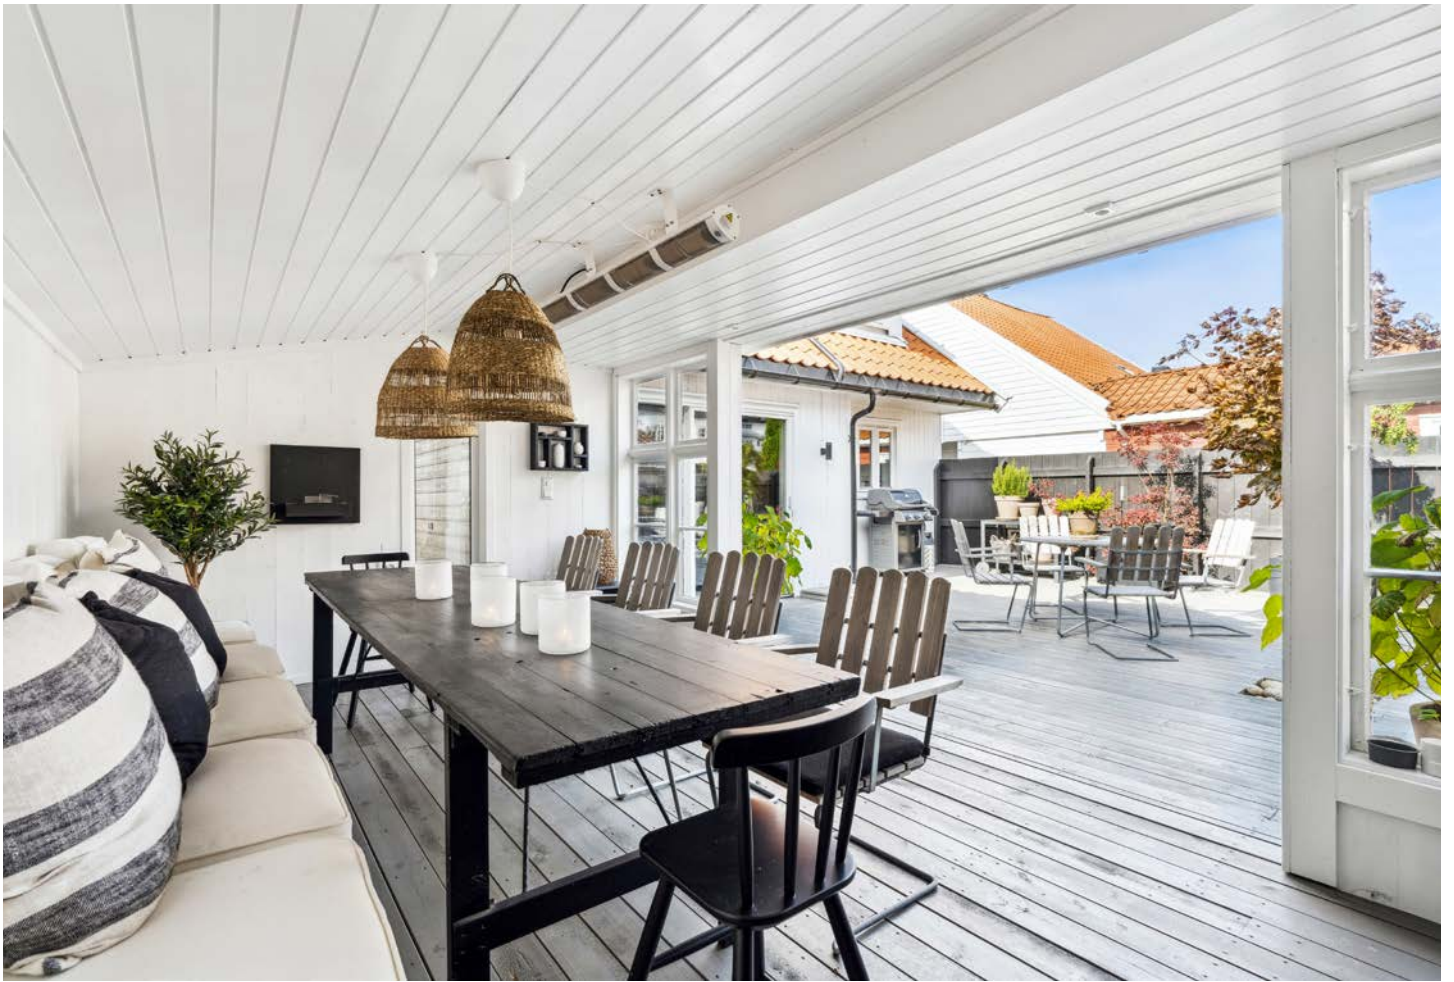
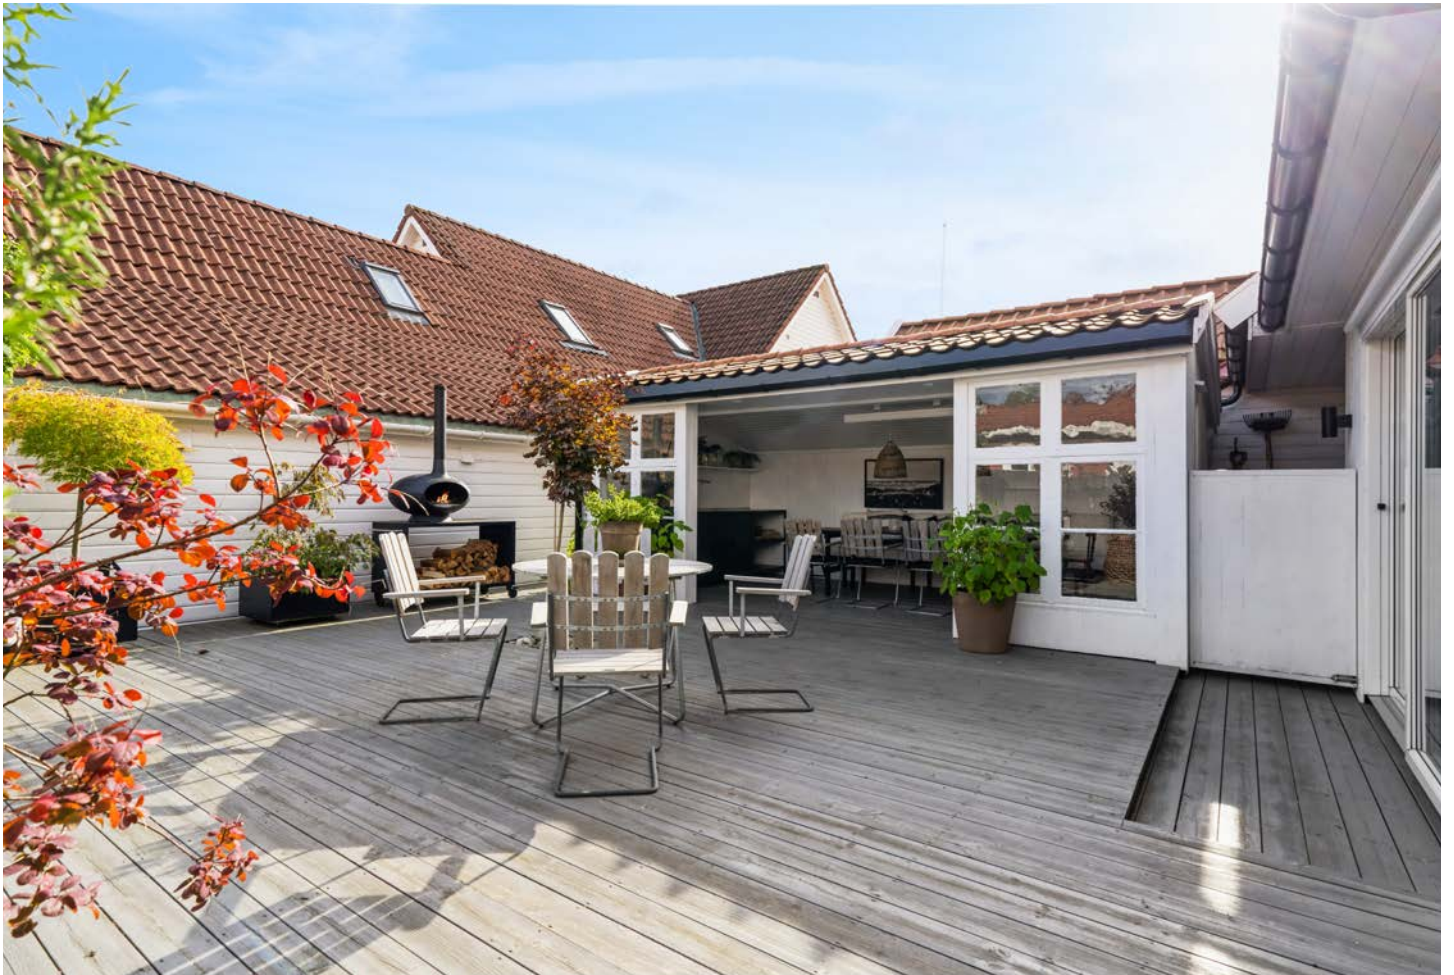
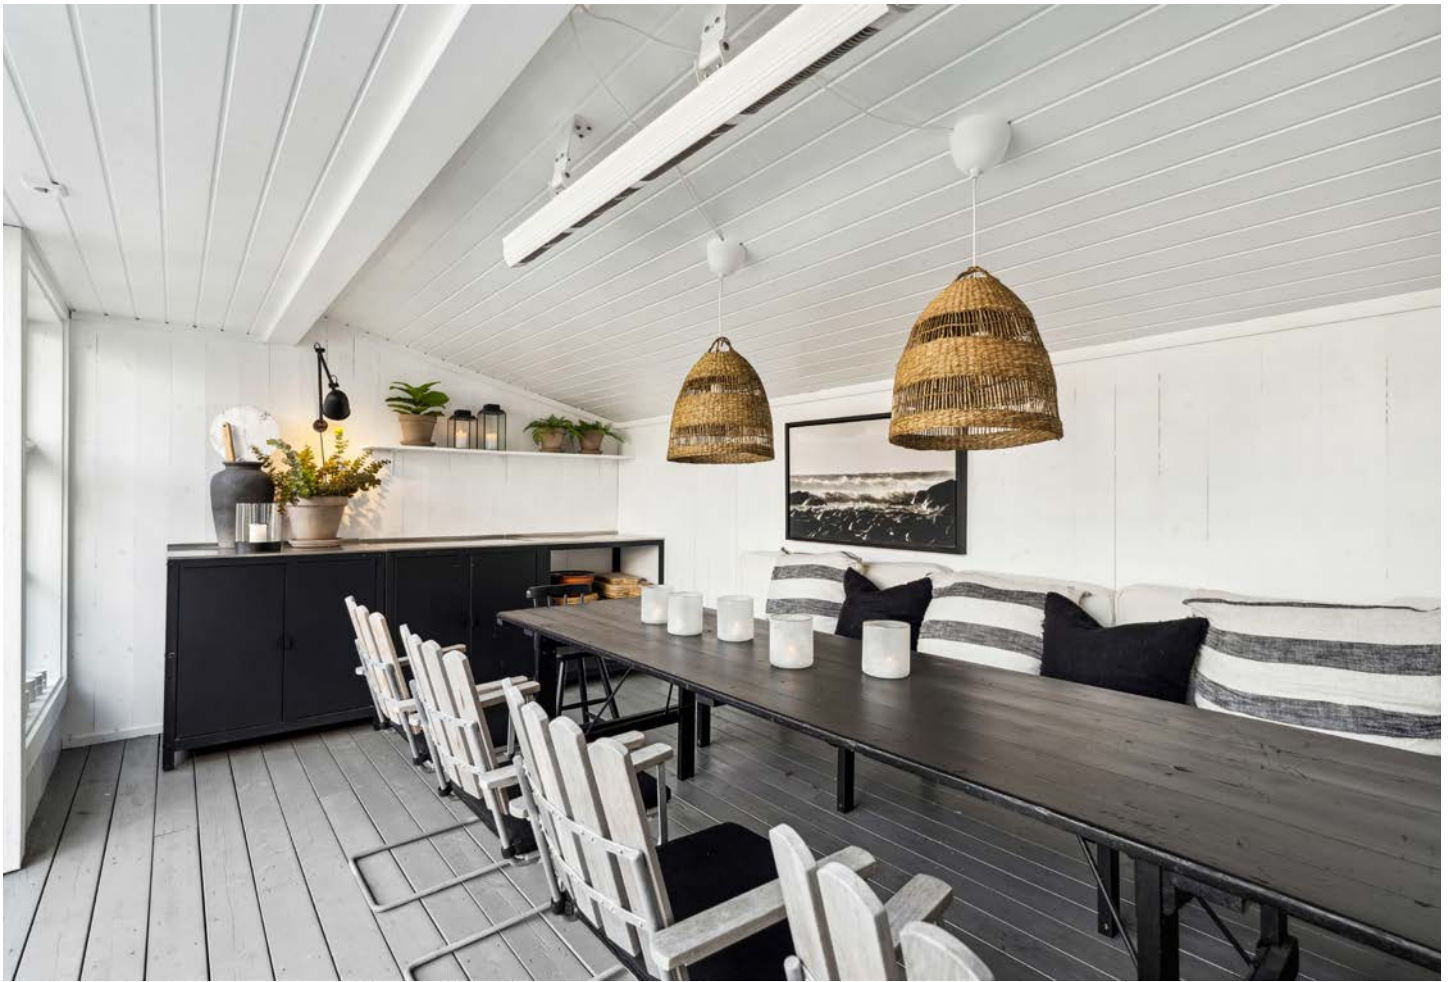
Hagestue er ikke byggesøkt

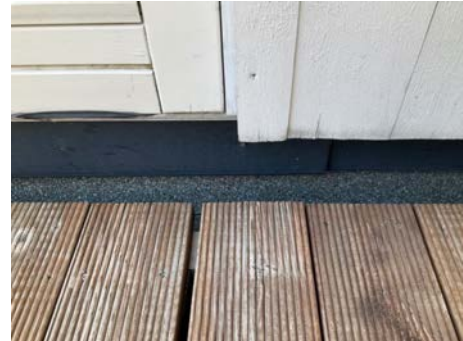
Stikkontroll undertak. Normal slitasje registrert. Mer enn halvparten av forventet levetid anses som oppnådd.

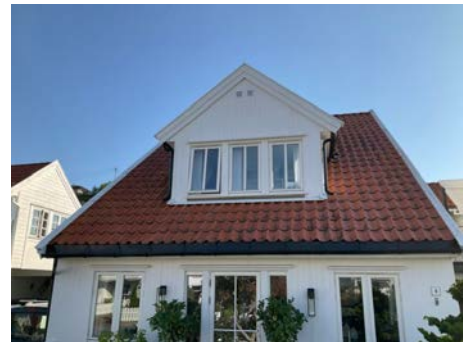
Takflater

Veranda er tekket med sveisepapp. Ukjent alder på tekking og skjult/overbygd utførelse

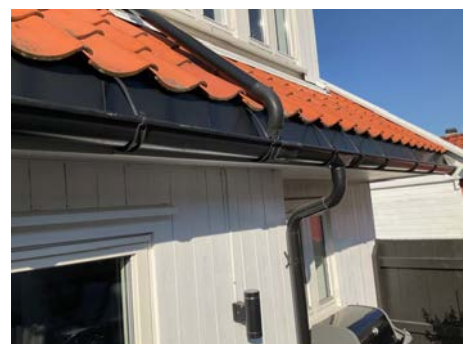
Nyere takrenner

- Overvåk tilstanden jevnlig. For å få tilstandsgrad 0 eller 1 må beslag/renner/nedløp skiftes ut, men tidspunktet for når dette er nødvendig er vanskelig å si noe om.

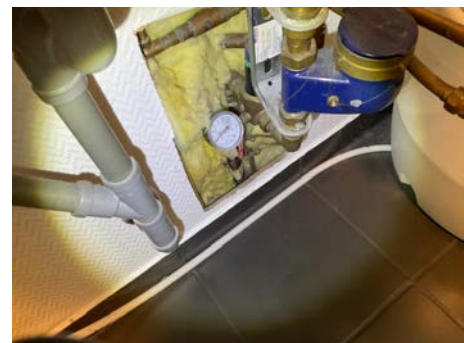
På vaskerommet er det hull/åpning i vegg under vasken hvor det fleste installasjoner er plassert. Dette området ble benyttet for kontroll av tilliggende konstruksjon.

Ingen unormale forhold ble registrert.

Hull i vegg under vasken

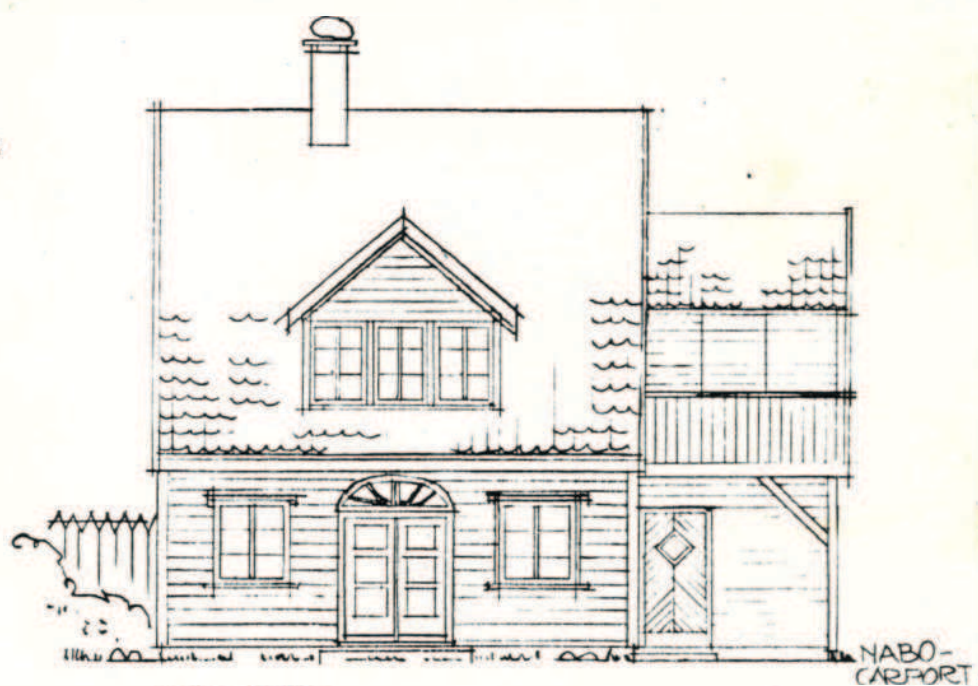
MOT VEST

TOMT NR. 9 - VERVEN  
BOLIG FOR KARSTEIN SVENDSEN • SNITT, FASADE
