# Heiveien 8B

# Praktisk 2-roms leilighet i 4. etasje - sentral beliggenhet i Risør - flott utsikt fra innglasset balkong - garasje

# Tilstandsrapport

## ANDELSLEILIGHET

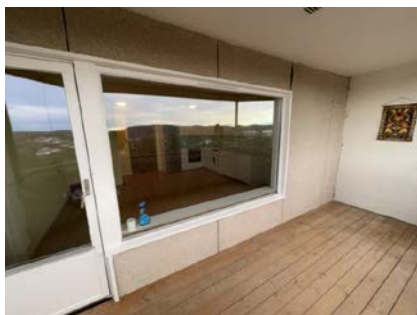
### Terrassedør

Utvendig > Innglasset balkong. Det ble registrert utettheter i fasade med påfølgende lokale fuktmerker på terrassegulvet. Videre ble det registrert løs puss i nedre kant av murkonstruksjon og svipt i fasadeplate over stuevindu.

Borettslaget må påregne utbedring av utettheter i fasade. Eventuelt etablere spalte mellom terrassegulv og vegg for å unngå fuktoppsug i trematerialene. Videre må det påregnes normalt vedlikehold av terrassegulv.

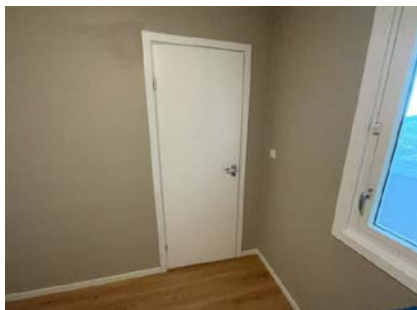
Innvendig > Innvendige dører. Det er påvist avvik som tilsier at det bør foretas tiltak på enkelte dører. Det ble registrert treghet / friksjon i tilknytning til soveromsdøren. Videre er det behov for overhaling av låsekassen.

Etterjustering og utbedring av låsekasse.

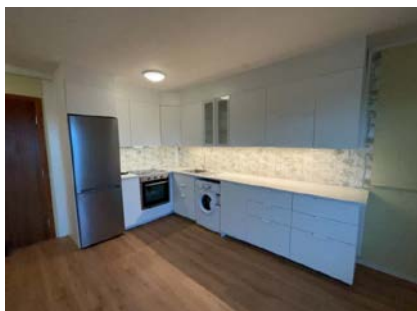
## 4. ETASJE > STUE/KJØKKEN

Kjøkkenventilator med avkast til fellesareal.  
Ventilatoren var i bruk på befaringstidspunktet.

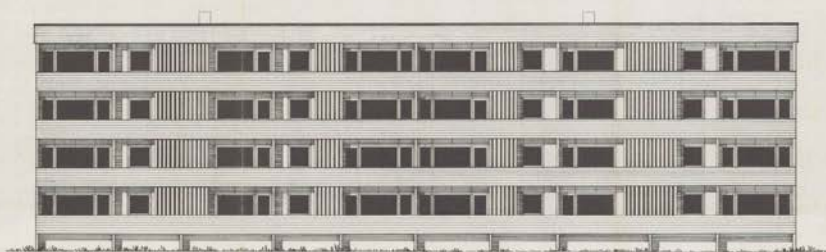
TEGN. NR.  
**A4**

FASADE MOT VEI

FASADE

**24 MANNES BOLIG**  
FASADER, MÅL 1:100  
SANDEFJORD OKTOBER 1970  
RÅDG. ING. KR. R. LINDSTRÖM.
