# Ljoslandsvegen 1065

# Velholdt og innholdsrik hytte på flott tomt med strandlinje i Brelandsvatnet | Fine uteområder, stor veranda og garasje

# Tilstandsrapport

gnr. 6, bnr. 59

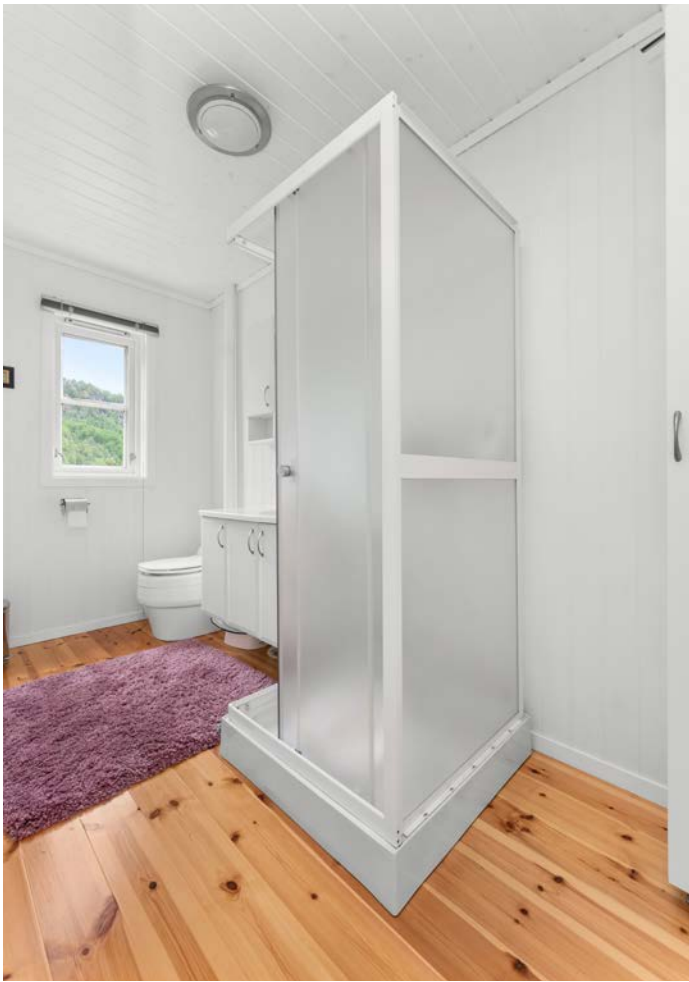
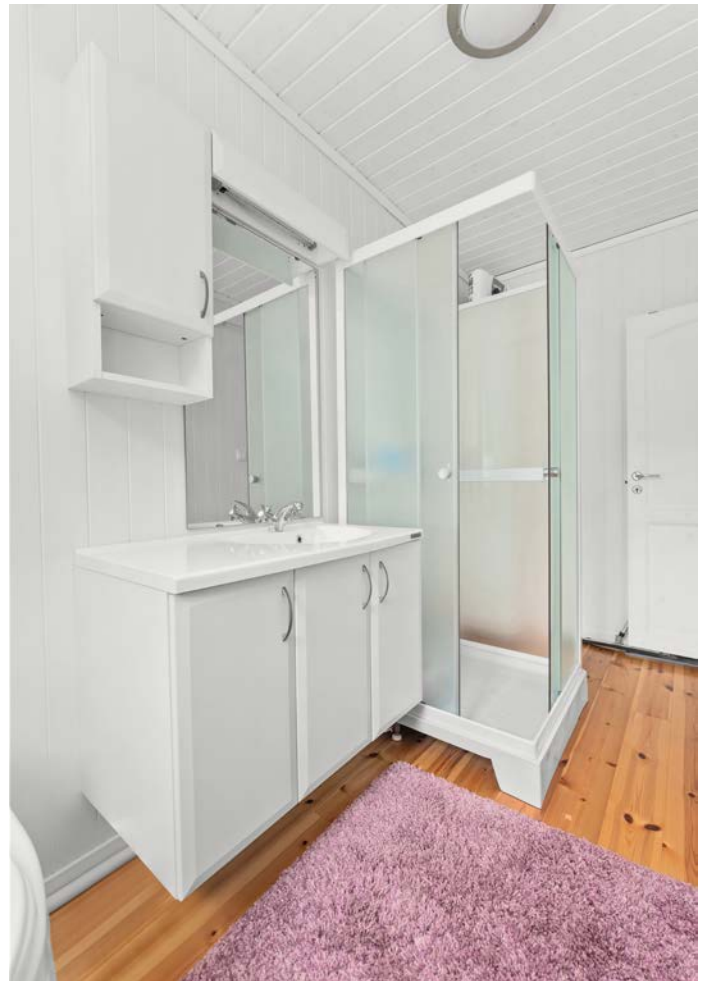
Badet er innredet med forbrenningstolett og dusj

- Det er vindu/dør med ikke fuktbestandige materialer i våtsonen (ved vask, dusj, badekar, osv.), løsningen eller byggematerialet er uegnet
- Panelte vegger er uegnet til bruk i våtsoner.

- Det er påvist at høydeforskjell fra topp slukrist til gulv/synlig topp membran ved dørterskel er mindre enn 25 mm.
- Det er påvist avvik i fallforhold til sluk i forhold til krav i forskrift på byggetidspunktet.

- Elektrisk avtrekksvifte bør monteres for å lukke avviket.
