# Bioddgaten 9

# Nyere 3-roms selveier leilighet med rolig og tilbaketrukket beliggenhet i Grimstad sentrum

**Bioddgaten 9, 4878 GRIMSTAD**

# Tilstandsrapport

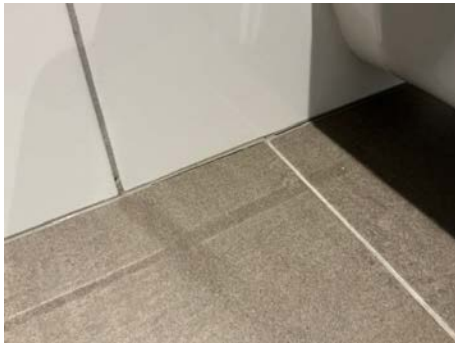
## 5 ETASJE > BAD/VASKEROM

### TG 1 Sluk, membran og tettesjikt

Det er synlig membranløsning i sluken. Det at membranløsning er observert i sluk er ikke en garanti for at membranløsning er tett og med ønskede oppkanter, men en indikasjon på at ting er utført fagmessig. Tetthet er ikke kontrollert.

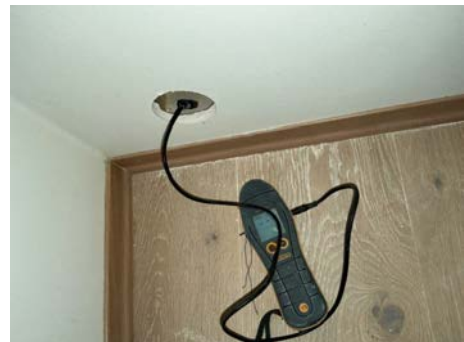
## 5 ETASJE > STUE/KJØKKEN

Komfyrvakt montert. Denne skal fungere slik at den slår av strøm steketopp ved evt brann.

Lekkasjesensor montert. Denne skal fungere slik at den stenger vann til oppvaskmaskin dersom den føler lekkasje på sensorledninger.

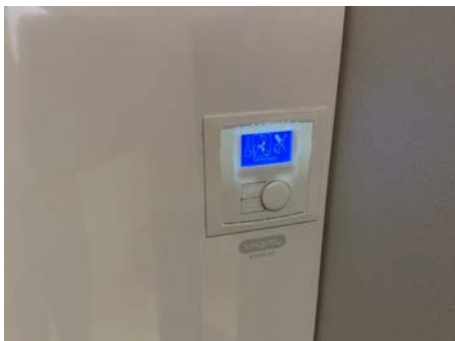
### ! TG 1 Varmekabler

Baderom, funksjon OK termostat, ellers ikke vurdert da det vil ta tid før en kjenner lunk i gulv.
