Major Laudals vei 7C

**Major Laudals vei 7C, 4630
KRISTIANSAND S**

Boligtype: Tomannsbolig

Byggeår: 2014

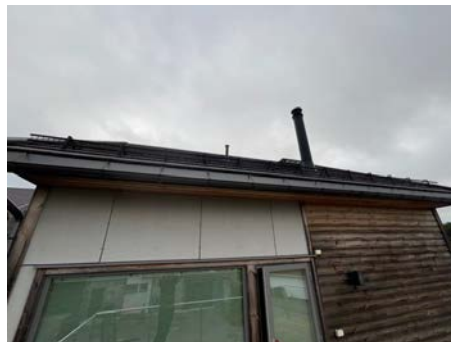
Taktekking utv bod

Utvendig > Taktekking utv bod. Punktet må sees i sammenheng med Takkonstruksjon/Loft. Det er avvik: Ifølge eier kan det komme mindre fuktinnsig i sykkelbod ved nedbør/vind. Tiltak: Oppsyn, vurdere utbedring.

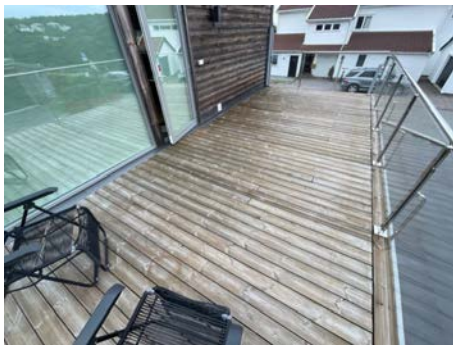
TG 1 Balkonger, terrasser og rom under balkonger

Balkong/terrasse med dekke av terrassebord. Rekkverk tilfredsstillende høyde. Betongheller og asfalt gårdsplass, fremstår OK.

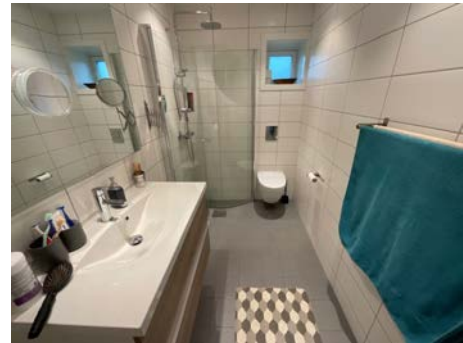
UNDERETASJE > BAD

TG 1 Overflater vegger og himling

Sluk kontrollert. Det er synlig en membranløsning i sluken. Det at membranløsning er observert i sluk er ikke en garanti for at membranløsning er tett og med ønskede oppkanter, men en indikasjon på at ting er utført fagmessig. Tetthet er ikke kontrollert.

Ved mer enn 10 års levetid så regnes mer enn halvparten av estimert levetid oppnådd. Sådanne vedlikehold forekomme.

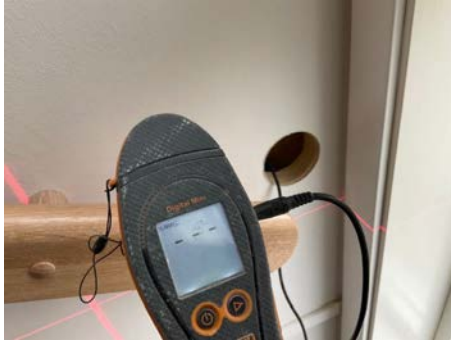
UNDERETASJE > VASKEROM

TG 1 Overflater vegger og himling

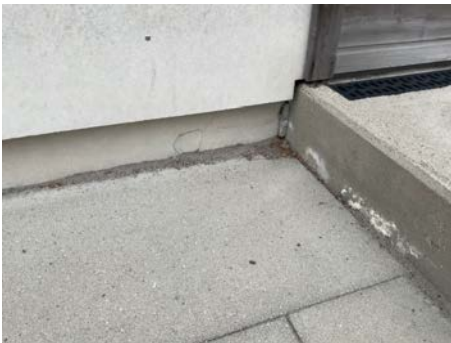
! TG 1 Grunnmur og fundamenter

Murt grunnmur/støpt såle. Ikke observert åpenbare sprekker som ansees unormalt utfra alder.

Mindre sår i plater grunnmur.
