Industriveien 1

Delikat innredet og godt oppgradert enebolig med garasje på solrik tomt.

Industriveien 1, 4560 VANSE

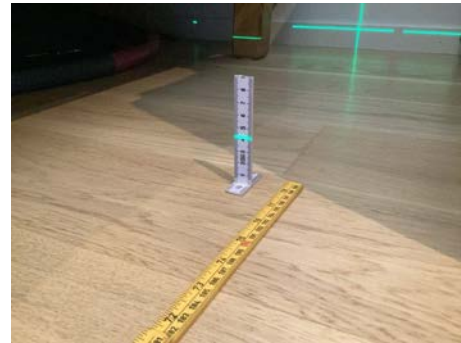
- Målt høydeforskjell på mellom 10 - 20 mm innenfor en lengde på 2 meter. Tilstandsgrad 2 gis med bakgrunn i standardens krav til godkjente måleavvik.

Måling på 2 i soverom i underetasje

- For å få tilstandsgrad 0 eller 1 må høydeforskjeller rettes opp. Det vil imidlertid sjelden være økonomisk rasjonelt som et enkeltstående tiltak i en bolig som dette. Dersom boligen en gang skal renoveres, kan man vurdere slike tiltak.

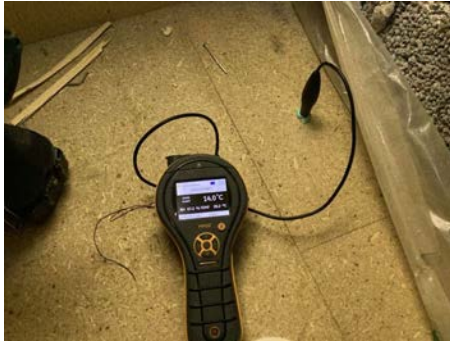
Hulltaking er foretatt uten å påvise unormale forhold.
Hulltaking er utført i kott under trapp.
Målinger har gitt følgende resultater.
RF måling på 67,2% ved 20,2grader.
Måling med pigg har påvist under 14,7vekt%
Tørt under 11,9% vekt %
Akseptable 12 - 15,9 vekt %
Fuktig 16 - 19,5 vekt %
Meget fuktig 19,6 - 27 vekt %
Vått / fritt vann over 27 vekt %

Rf måling

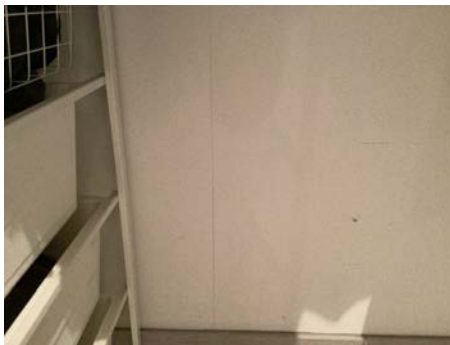
Riss i plateskjøt.

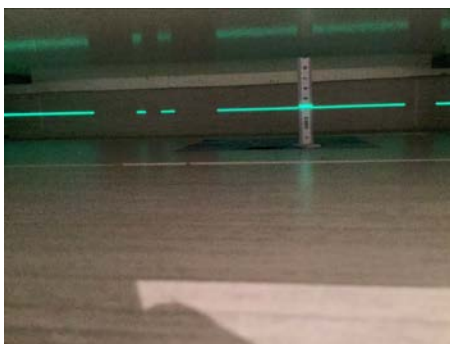
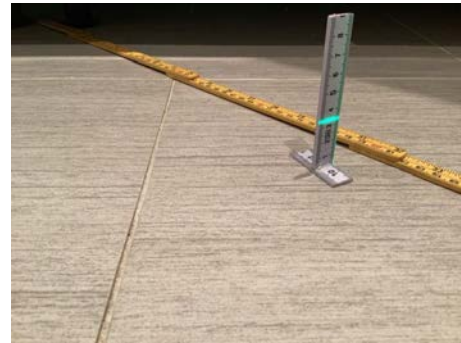
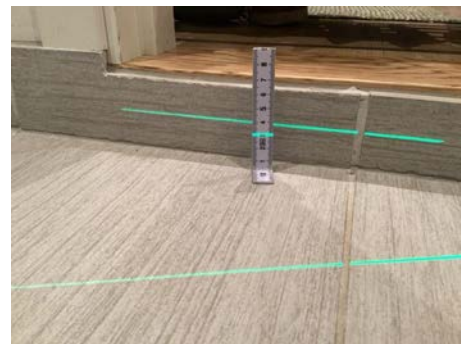
- Det er påvist avvik i krav til høydeforskjell/fall-løsning på våtrommet.

- Våtrommet fungerer med dette avviket.

Måling ved sluk

Måling 80 cm fra sluk

Måling ved terskel

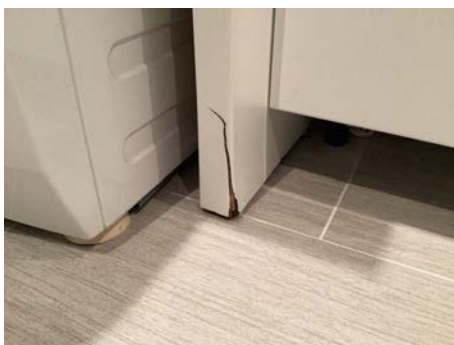
- Det er påvist skader på innredning.

Fuktskade og sprekk på plate

- Lokal utbedring må utføres.

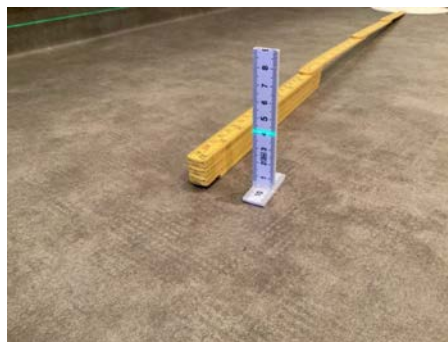
- Det er påvist avvik i fallforhold til sluk i forhold til krav i forskrift på byggetidspunktet.
- Det er påvist avvik i krav til høydeforskjell/fall-løsning på våtrommet.

- Våtrommet fungerer med dette avviket.

Måling 80 cm fra sluk

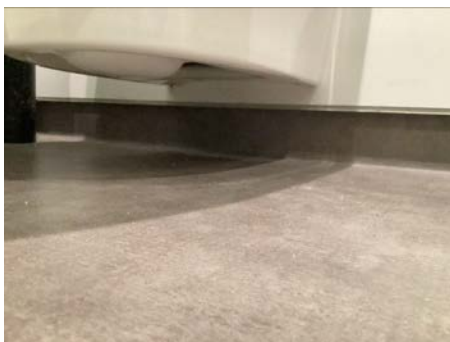
- Det er ikke påvist tilfredsstillende løsning for å synliggjøre lekkasje fra innebygget systerne.

Det mangler synliggjøring for lekkasjevann

- Det må gjøres tiltak for å lukke avviket.

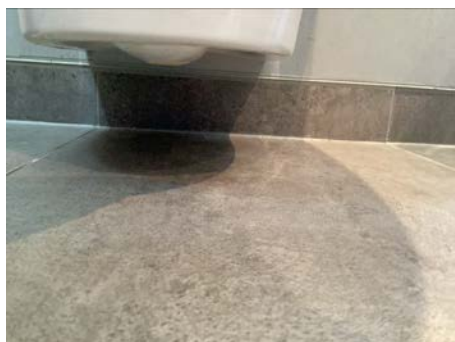
- Det er ikke påvist tilfredsstillende løsning for å synliggjøre lekkasje fra innebygget sisterner.

Ingen synliggjøring for lekkasjevann fra innebygget sisterner

- Det må gjøres tiltak for å lukke avviket.

Fremskaffe dokumentasjon på sisterner løsning

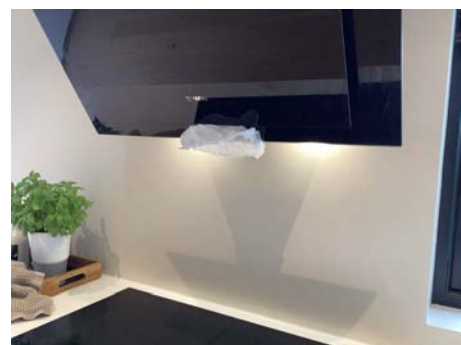
Det er kjøkkenventilator med avtrekk ut.

Avtrekk ok.

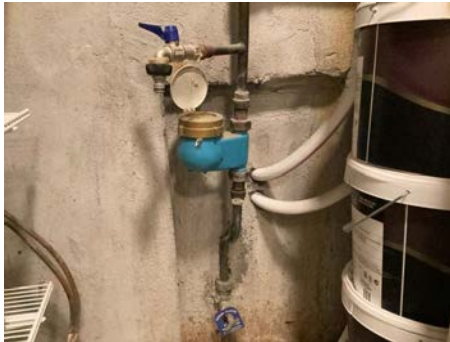
Eldre kobberør

- Det er ikke behov for utbedringstiltak siden anlegget fungerer i dag, men ut ifra alder kan skader plutselig oppstå på eldre anlegg.

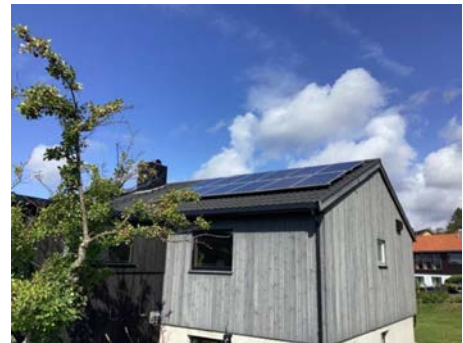
Boligen har montert solcelle på taket

Solceller på tak

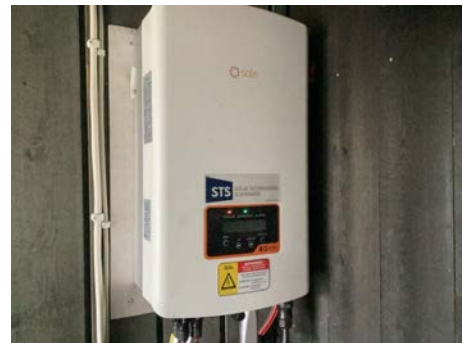
Styringsenhet
