# Måkeveien 17

ADRESSE  
**Måkeveien 17, 4956 RISØR**

# Tilstandsrapport

# gnr. 14, bnr. 226

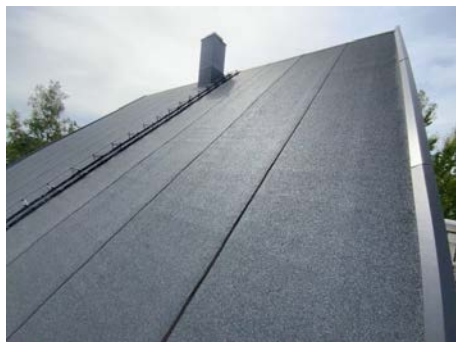
### Taktekking

Taket er tekket med selvbygger takpapp med undertak av takbord.

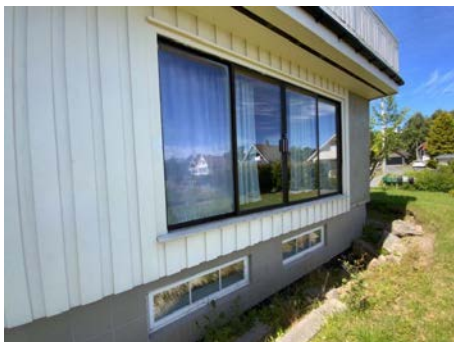
Punkterte glass

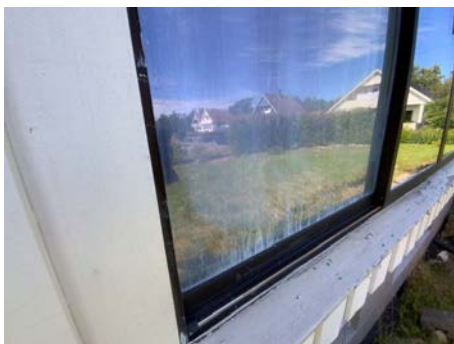
Punkterte glass

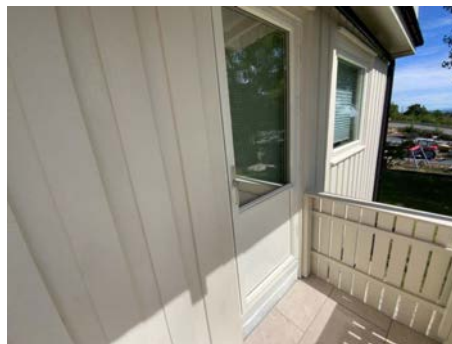
## Balkonger, terrasser og rom under balkonger

Terrasse med dekke av takpapp og malt rekkverk samt terrasse med støpt dekke tekking med fliser.

- Tidspunkt for utskiftning av tettesjikt/membran nærmer seg ut ifra alder på dagens tekking.

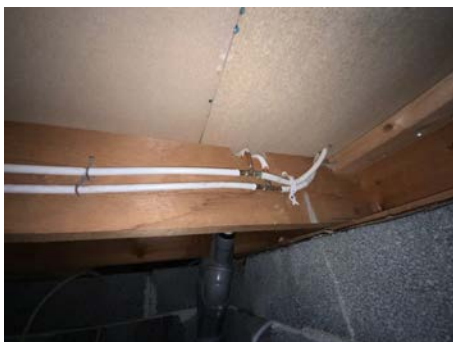
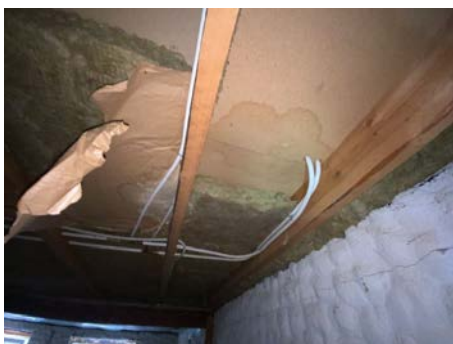
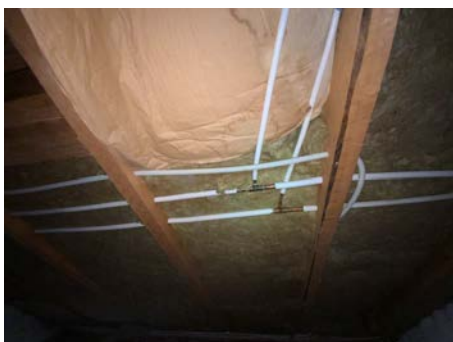
### TG 2 Avløpsrør

Synlige deler av avløpsledninger er av plast.

- I forbindelse med oppgradering av våtrom vil det være naturlig med utskiftning av rør.
- Det er ikke behov for utbedringstiltak siden anlegget fungerer i dag, men ut ifra alder kan skader plutselig oppstå på eldre anlegg.

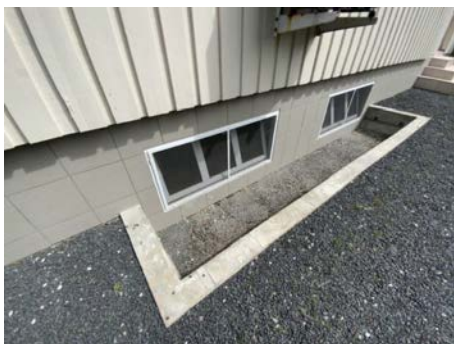
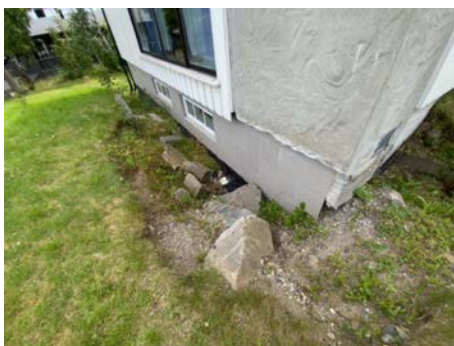
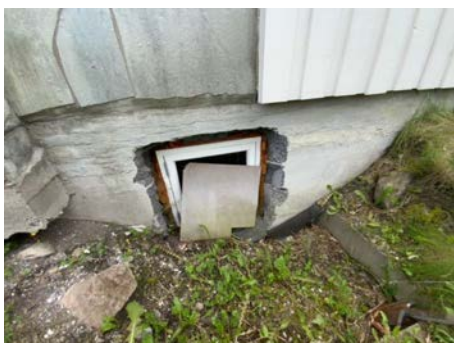
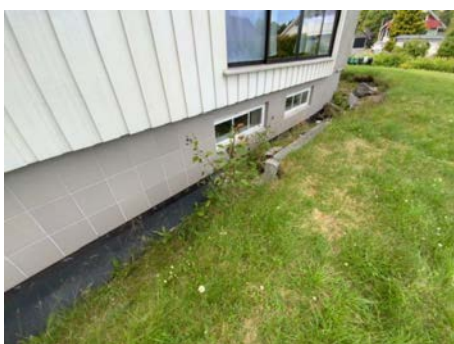
## TG 2 Grunnmur og fundamenter

Grunnmur av betong og antatt lettklinkerblokker direkte på støpt såle.

- Det er registrert horisontalriss som er symptom på jordtrykk.
- Grunnmuren har sprekkdannelser.

Noe oppgraderinger av sprekker og avskallinger må påregnes.

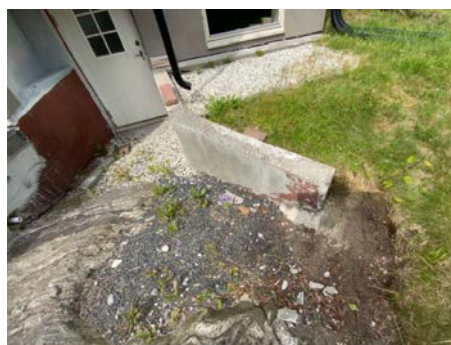
## TG 3 Forstøtningsmurer

Tomteforhold > Forstøtningsmurer. Det er påvist mindre sprekker og/eller skjevheter i muren. Det mangler rekkverk/annen sikring på forstøtningsmuren(e) ut ifra dagens krav.

Forstøtningsmurer av betong.

- Påviste skader må utbedres.
- Rekkverk/annen sikring på forstøtningsmur må settes opp/utbedres.

Kostnadsestimat: 10 000 - 50 000

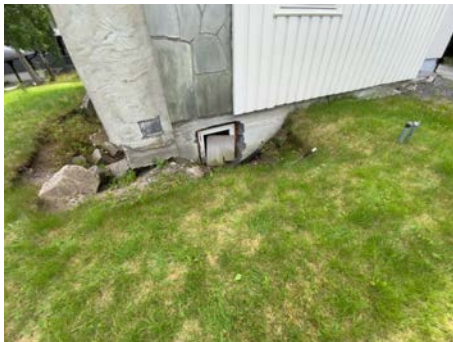
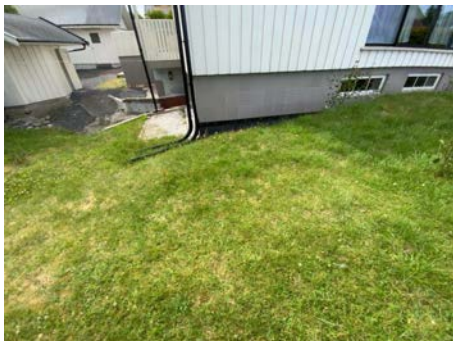
## TG 2 Terrenghold

Tomten består av skrånende terreng med varierende fallforhold ved grunnmuren.

- Det bør foretas terrengjusteringer.
- Ytterligere undersøkelser anbefales.
