Slettemyr 15

Høgås

Tilstandsrapport

Befaringsdato: 23.09.2024

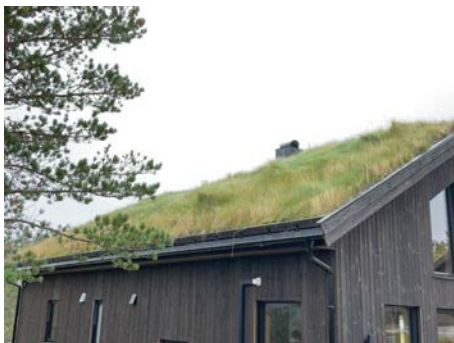
TG 2 Nedløp og beslag

Takrenner, nedløpsrør og beslag er av stål. Nedløpsvann føres videre til terreng.

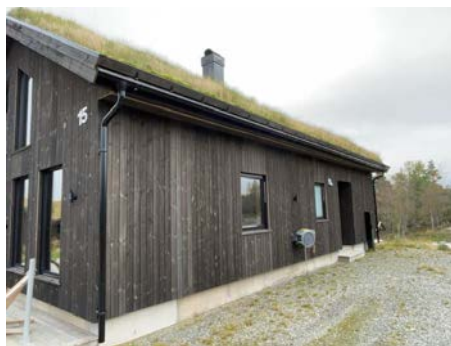
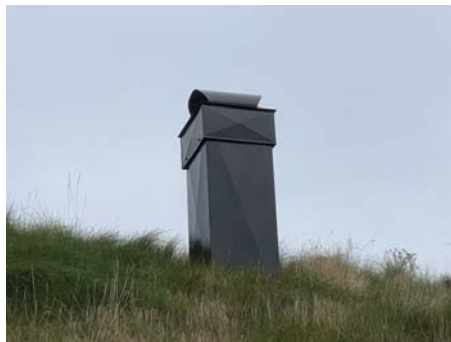
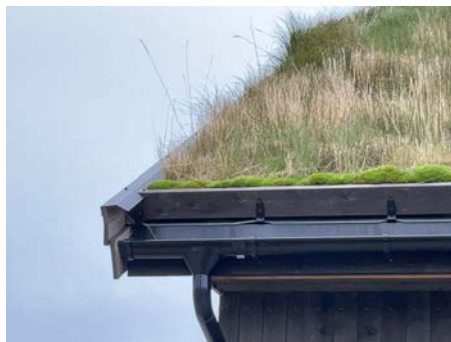
TG 0 Veggkonstruksjon

Ved stikk kontroll i underkant av kledning og hjørnebord ble det registrert museband og andre tiltak for å hindre mus.

Hele boligen er imidlertid ikke kontrollert, det tas derfor forbehold om lokale avvik.

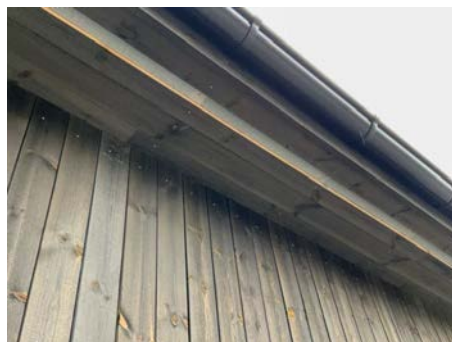
TG 0 Vinduer

Vinduer med malte karmmer og rammer av tre med 2-lags glass.

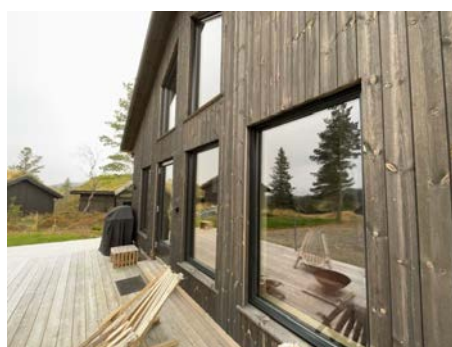
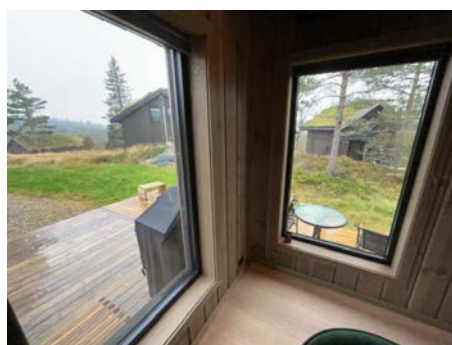
Vinduer fremstod i god stand og fungerte fint.

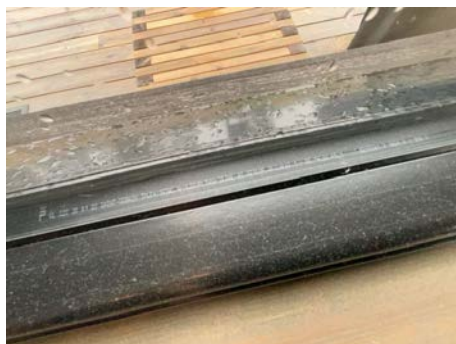
! TG 1 Dører

Malt hovedytterdør, balkongdør og boddør i tre. Balkongdør har 2-lags isolerglass.

- Hovedinngangsdør, fungerte fint.
- Balkongdør mot terrasse, fungerte fint.
- Inngangsdør til bod fungerte fint.

Generelt har ytterdørene lite/normal slitasje.

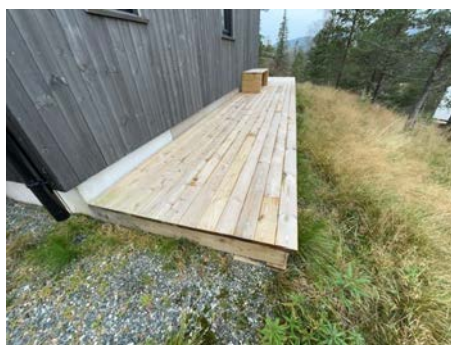
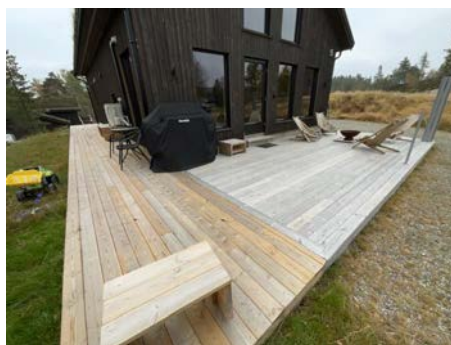
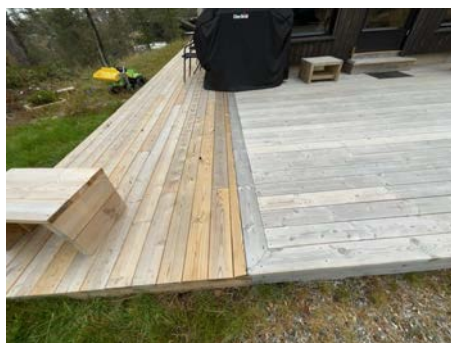
! TG 1 Balkonger, terrasser og rom under balkonger

Terrasse rundt 3 deler av hytten. Terrassen ut fra stue ser ut til er bygd i tidsrom for oppføring av hytten. Øvrig terrasse er tilsynelatende oppført i løpet av det siste året.

Terrasser fremstod i god stand med normal/lite slitasje.

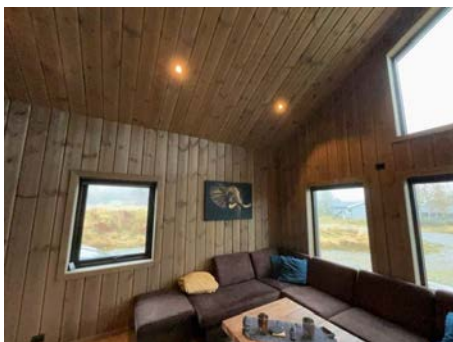
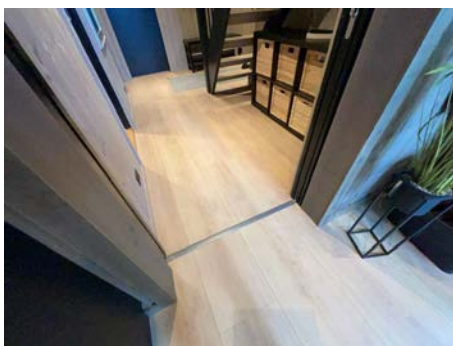
! TG 1 Overflater

Overflatene har jevnt over lite, ingen eller normal bruksslitasje. Merker etter bilder, hyller og solbleking må normalt påregnes.

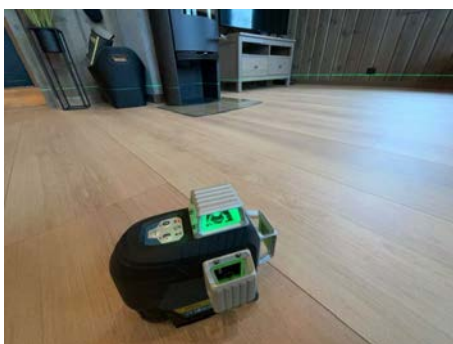
! TG 2 Radon

- Det er ikke fremlagt dokumentasjon på radonmålinger eller at bygningen er oppført med radonsperre. Boligen ligger for øvrig i et område skravert gult, som betyr aktsomhet "moderat til lav" iht. DSA, som vil si, "lite sannsynlig skadelig", eller "normale forekomster".

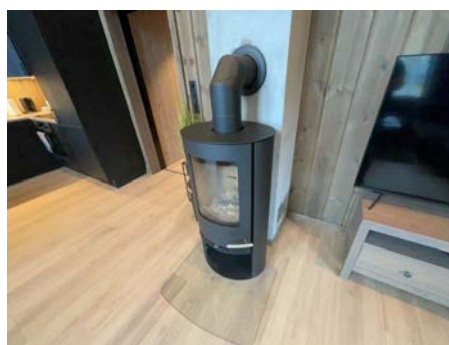
! TG 2 Pipe og ildsted

Boligen har vedovn tilkoblet elementpipe. Vedovn var ikke i bruk på befaringsdagen, men fremstod tilsynelatende i OK stand. Overflater på pipe, OK.

- Det er krav til sotlukestein i pipa dersom gulv under luka består av brennbart materiale.

- Det er anbefalt at ildfast plate monteres under sotluke.

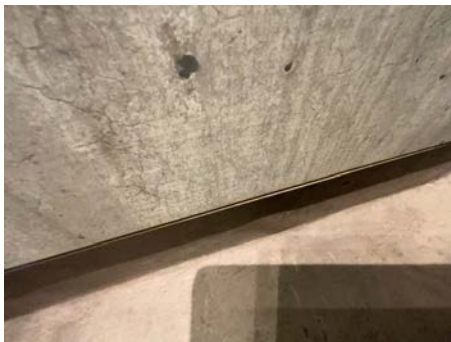
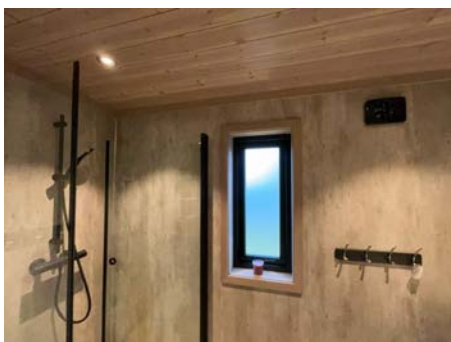
ETASJE > BAD

TO 1 Overflater Gulv

Gulvet har tilstrekkelig fall for bruksvann og er tilstrekkelig lekkasjesikkert ihht. krav.

Vinylbelegg og sluk fremstod fagmessig montert og i god stand.

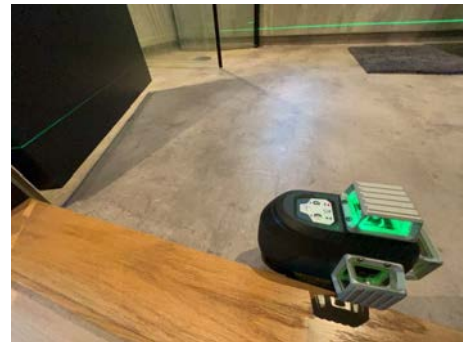
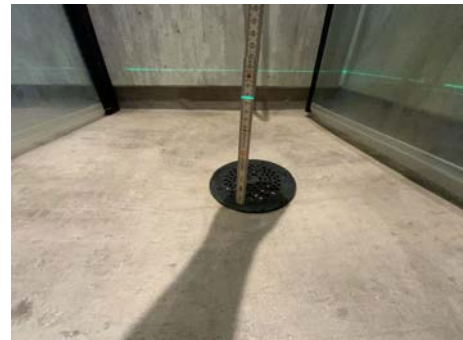
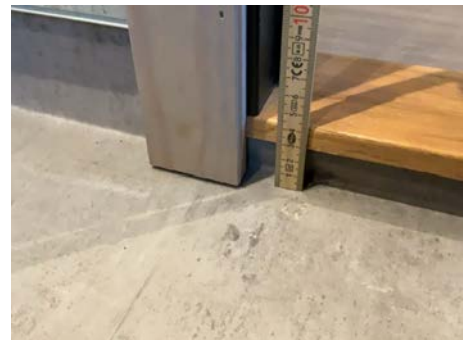
ETASJE > BAD

TO 1 Sluk, membran og tettesjikt

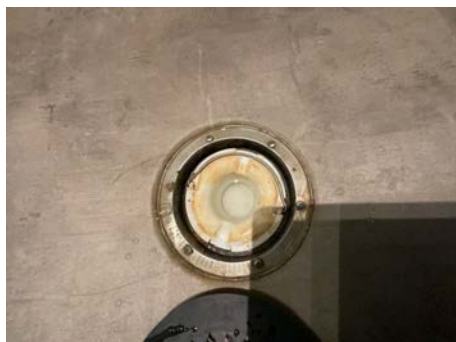
ETASJE > BAD

TG 1 Sanitærutstyr og innredning

Innredning fremstod i god stand, VVS-utstyr fungerte på befaringsdagen. Det ble ikke registrert avvik utover normal slitasje basert på alder og bruksbelastning, TG 1.

- Det er avvik:
- Tilluftspalte eksisterer under dørblad, men er noe mindre enn hva som er anbefalt.

- Tiltak:
- Det bør etableres større luftspalte under dørblad.

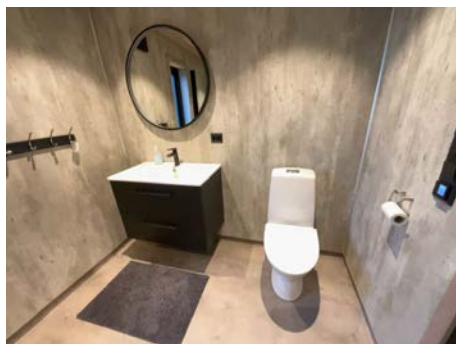
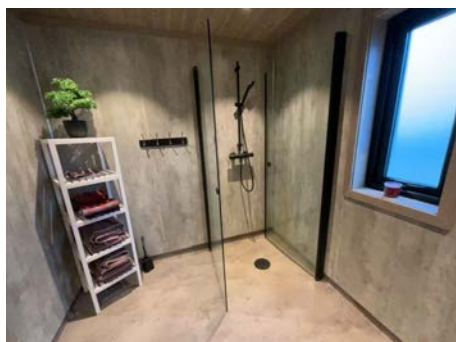
ETASJE > BAD

TG 2 Ventilasjon

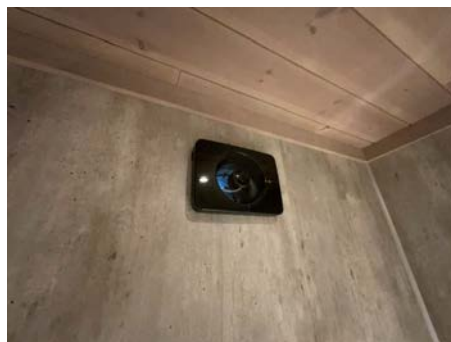
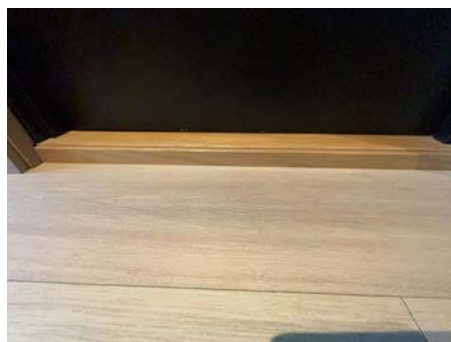
ETASJE > BAD

TG 1 Tilliggende konstruksjoner våtrom

Våtrommet har synlig membran ifm. av dokumentert tette våtromsplater. I tillegg har hytten vannrør av typen rør-i-rør system som vil synliggjøre en eventuell lekkasje på vannrør i vannfordelerskap før det lekker ut i konstruksjon.

Ved annen form for kontroll i belastede områder ble det ikke registrert unormal indikasjon på lekkasje/fuktrelaterede avvik.

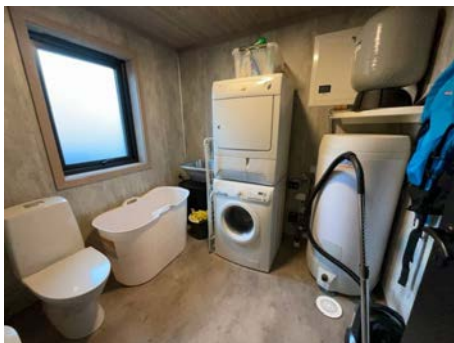
ETASJE > VASKEROM

TG 0 Overflater vegger og himling

Veggoverflater på vaskerom blir normalt lite utsatt for direkte vannsprut, men rommet kan tidvis ha høy relativ luftfuktighet. Våtromsplater ansees som en god løsning for rom med vanninstallasjoner og som til tider er utsatt for høy luftfuktighet.

Lekkasjesikring: Høydeforskjell mellom sluk og oppkanter er tilstrekkelig.

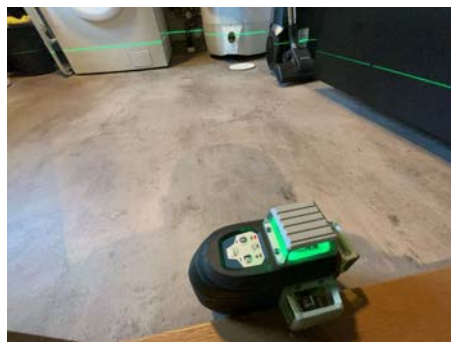
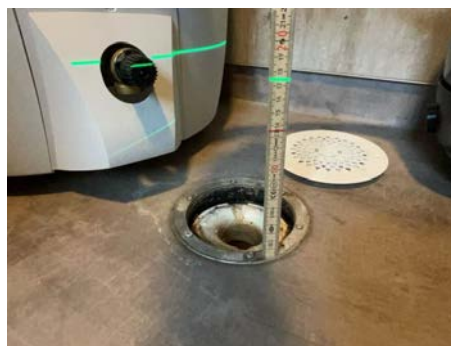
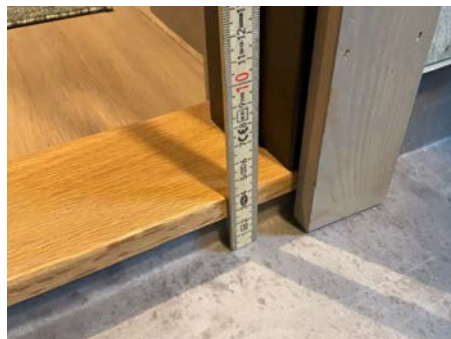
ETASJE > VASKEROM

TG 0 Sluk, membran og tettesjikt

Vaskerom er normalt lite utsatt for bruksvann, sluk er i hovedsak i tilfelle lekkasje.

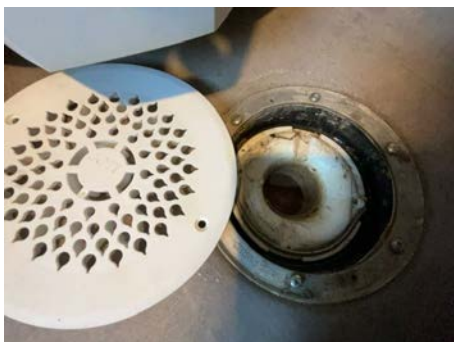
ETASJE > VASKEROM

TG 1 Sanitærutstyr og innredning

Rommet er innredet med toalett, utslagsvask, samt opplegg for vaskemaskin.

Innredning fremstod i god stand, VVS-utstyr fungerte på befaringsdagen. Det ble ikke registrert avvik utover normal slitasje basert på alder og bruksbelastning, TG 1.

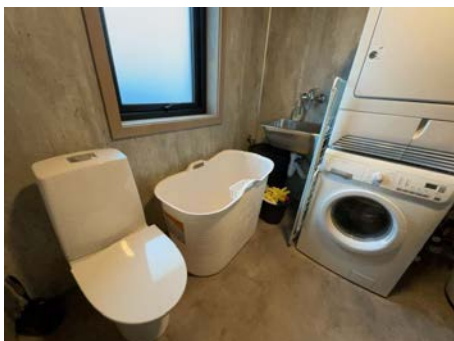
ETASJE > VASKEROM

TG 1 Ventilasjon

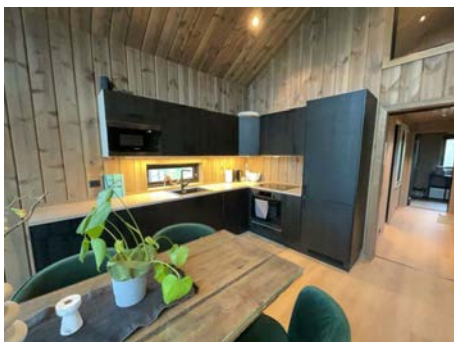
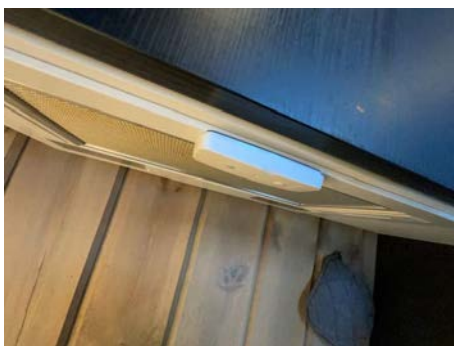
ETASJE > STUE/KJØKKEN

! TG 1 Avtrekk

Kjøkkenventilator med avtrekk ut. Fungerte på befaringsdagen.
Generelt anbefales det jevnlig rengjøring og rens av filter påregnes for å ivareta tiltenkt effekt.

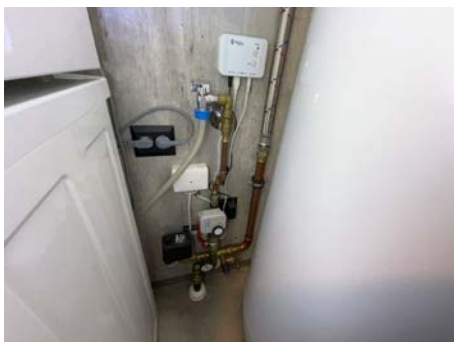
TG 1 Avløpsrør

Avløpsrør av plast.

Det ble ikke registrert lekkasje fra rørboblinger ved funksjonstest ved vannspyling i vask.

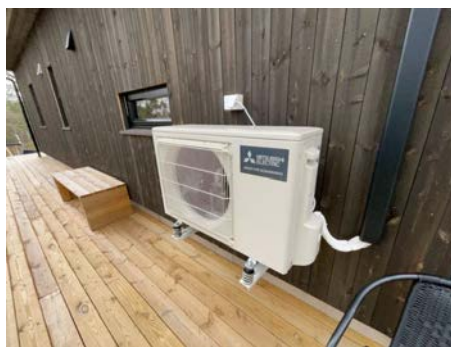
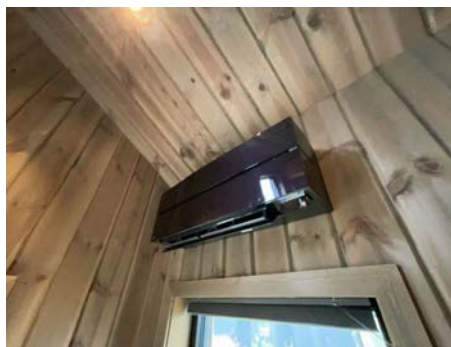
TG 1 Elektrisk anlegg

1. Er alle elektriske arbeider/anlegg i boligen utført av en registrert elektroinstallasjonsvirksomhet?
Ja
2. Er det elektriske anlegget utført eller er det foretatt tilleggsarbeider på det elektriske anlegget etter 1.1.1999?
Ja
Eksisterer det samsvarserklæring?
Ja
3. Foreligger det kontrollrapport fra offentlig myndighet – Det Lokale Eltilsyn (DLE) eller eventuelt andre tilsvarende kontrollinstanser med avvik som ikke er utbedret eller kontrollen er over 5 år?
Nei
4. Forekommer det ofte at sikringene løses ut?
Nei
5. Har det vært brann, branntilløp eller varmgang (for eksempel termiske skader på deksler, kontaktpunkter eller lignende) i boligens elektriske anlegg?
Nei

6. Er det tegn til at det har vært termiske skader (tegn på varmgang) på kabler, brytere, downlights, stikkontakter og elektrisk utstyr? Sjekk samtidig tilstanden på elektrisk tilkobling av varmtvannsbereder, jamfør eget punkt under varmtvannstank
Nei
7. Er der synlig defekter på kabler eller er disse ikke tilstrekkelig festet?
Nei

8. Er det tegn på at kabelinnføringer og hull i inntak og sikringskap ikke er tette, så langt dette er mulig å sjekke uten å fjerne kapslinger?
Nei
9. Finnes det kursfortegnelse, og er den i samsvar med antall sikringer?
Ja
10. Foreta en helhetsvurdering av det elektriske anlegget, dets alder, allmenne tilstand og fare for liv og helse. Bør det elektriske anlegget ha en utvidet el-kontroll?
Nei

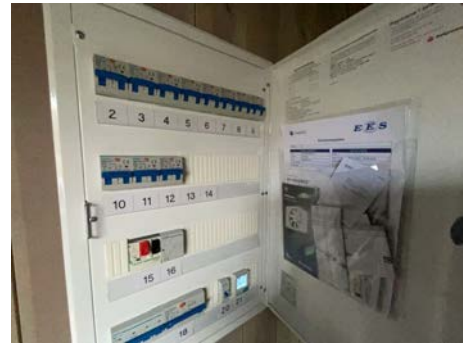
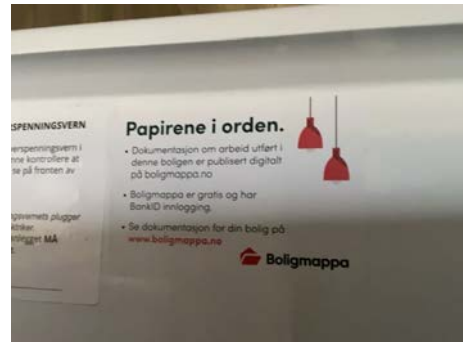
! TG 0 Branntekniske forhold

1. Er det mangler for brannslukningsutstyr i boligen iht. forskriftskrav på søknadstidspunktet, men minst Byggeforskrift 1985?
Nei
2. Er det skader på brannslukningsutstyr eller er apparatet eldre enn 10 år?
Nei
3. Er det mangler på røykvarsler i boligen iht. forskriftskrav på søknadstidspunktet, men minst Byggeforskrift 1985?
Nei
4. Er det skader på røykvarslere?
Nei

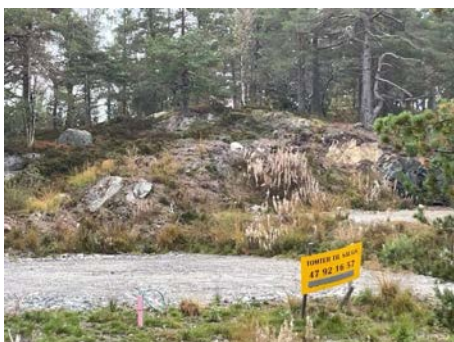
TG 0 Drenering

Det ble ikke registrert avvik på drenerende masser som vil kunne ha innvirkning på selve boligen, da det er god høydeforskjell fra utvendig terrengnivå til innvendig gulv.

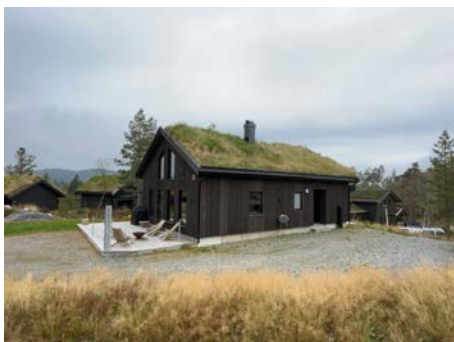
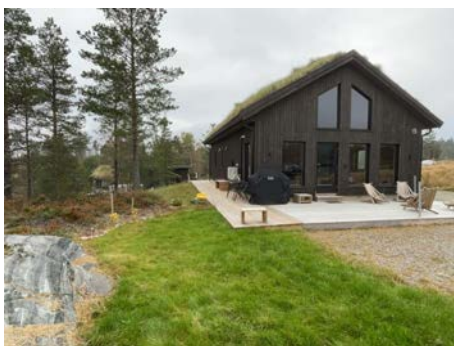
! TG 1 Utvendige vann- og avløpsledninger

Avløpsrør av plast og vannledning av plast (PEL) tilkoblet felles privat anlegg for hytteområdet via private stikkledninger til hytten. Ikke videre kontrollert av undertegnede.

TG settes ut fra antatt god gjenværende levetid.
