# Hellane 15

Skien - Nenset

# Tilstandsrapport

# gnr. 221, bnr. 944

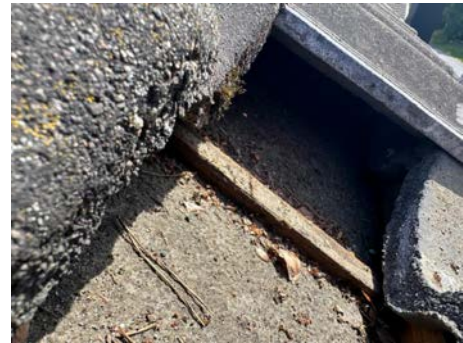
### **Nedløp og beslag**

Utvendige beslag er takrenner og nedløp av stål, vindskibeslag, heltrukket pipebeslag samt takstige.

For å lukke avviket må det monteres snøfangere ved inngangsparti.

**Kostnadsestimat: Under 10 000**

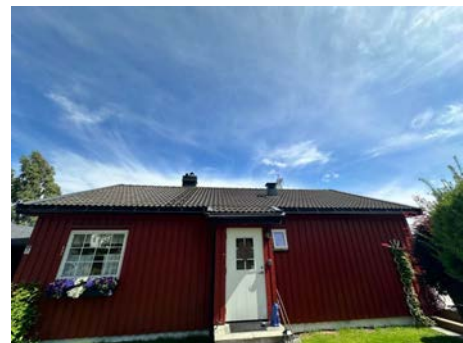
### **Veggkonstruksjon**

Veggene har trekonstruksjon av ukjent utførelse, utvendig kledd med stående kledning. Kledningen fremstår som vedlikeholdt og generelt i bra stand.

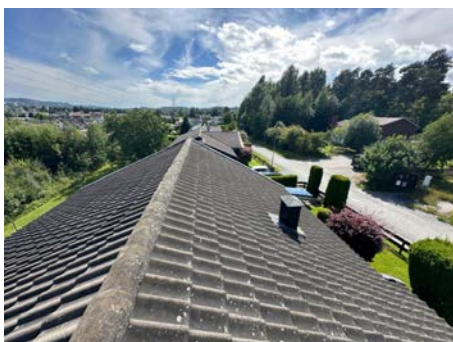
#### **Konsekvens/tiltak**

- Overvåk tilstanden jevnlig. For å få tilstandsgrad 0 eller 1 må tekkingen skiftes ut, men tidspunktet for når dette er nødvendig er vanskelig å si noe om.

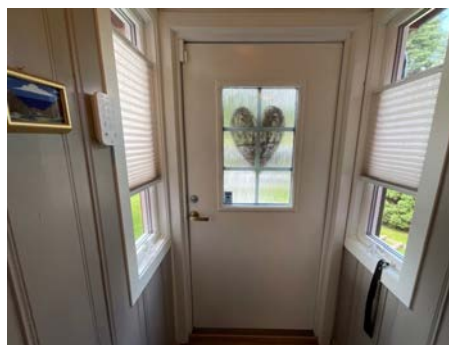
## TG 1 Dører

Bygningen har fabrikk malt hovedytterdør, kjellerdør samt verandadør.

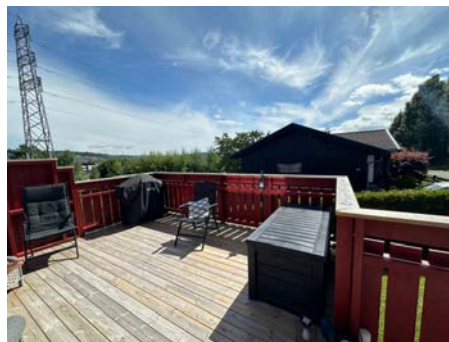
## TG 1 Balkonger, terrasser og rom under balkonger

Veranda oppført bjelkelag tekket med terrassebord. Terrassebord er skiftet i 2023.

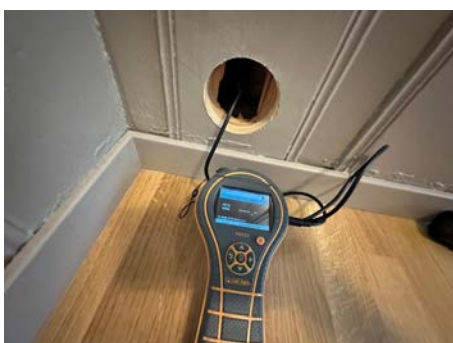
#### TG 0 Tilliggende konstruksjoner våtrom

Hulltaking er foretatt uten å påvise unormale forhold. Hulltaking er foretatt i gang.

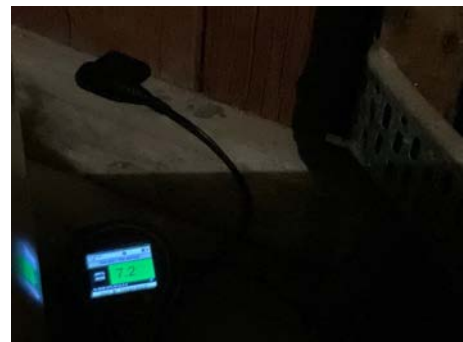
## TG 0 Tilliggende konstruksjoner våtrom

Hulltaking er ikke foretatt da det er åpent i vegg i tilstøtende rom.  
Det ble ikke målt forhøyede fuktverdier.

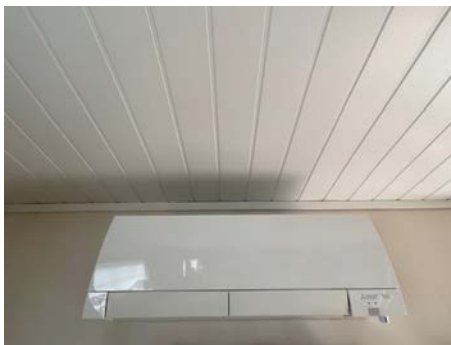
Det er installert luft til luft varmepumpe.

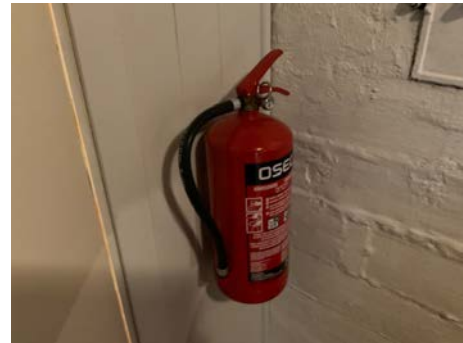
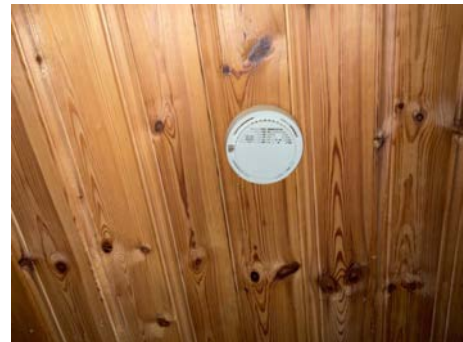
## TG 3 Branntekniske forhold

*Dette er en forenklet kontroll begrenset til de spørsmål som fremkommer under. Tilstandsgraden er basert på retningslinjer til disse spørsmålene i bransjestandarden NS3600. Dette kan ikke sammenlignes med en fullstendig kontroll av branntekniske forhold av offentlig myndighet, eller en vurdering av boligens branntekniske forhold eller prosjektering fra en rådgiver med spesialkompetanse. En bygningsakkyndig har verken kompetanse til å gi slik veiledning eller lov til å foreta en slik kontroll.*

- Er det mangler for brannslukningsutstyr i boligen iht. forskriftskrav på søknadstidspunktet, men minst Byggeforskrift 1985?  
**Nei**
- Er det skader på brannslukningsutstyr eller er apparatet eldre enn 10 år?  
**Ja Brannslukningsapparatet er ca.10år og må kontrolleres av godkjent firma, eventuelt erstattes med nytt.**
- Er det mangler på røykvarsler i boligen iht. forskriftskrav på søknadstidspunktet, men minst Byggeforskrift 1985?  
**Nei**
- Er det skader på røykvarslere?  
**Nei**

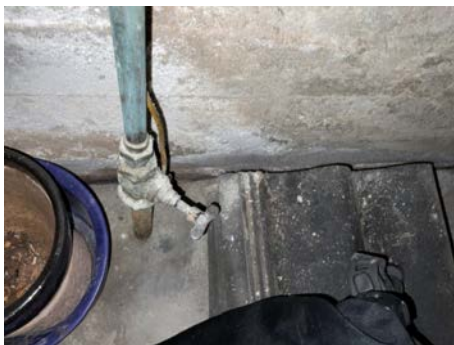
## TG 2 Utvendige vann- og avløpsledninger

Utvendige avløpsrør er av ukjent type. Det er offentlig avløp via private stikkledninger. Utvendige vannledninger er av jernrør. Det er offentlig vannforsyning via private stikkledninger.

- Det er ikke behov for utbedringstiltak siden anlegget fungerer i dag, men ut ifra alder kan skader plutselig oppstå på eldre anlegg.
