Nedre Ørnefjellvegen 88A

Meget pen og innholdsrik vertikaldelt hytte - Sol og utsikt

Nedre Ørnefjellvegen 88A,
4540 ÅSERAL

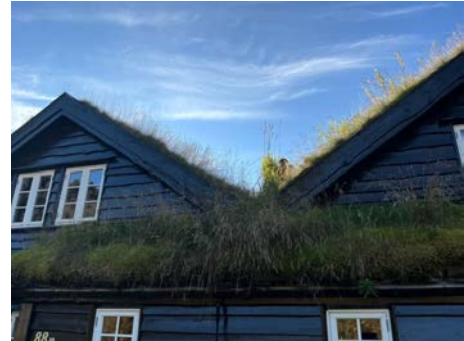
Undertak av kryssfiner ligger stedvis noe synlig pga lite overdekning asfaltpapp. Dette kan medføre noe fuktpåkjenning/fuktoppsug i nedre del av takrenne.

Takvinkler vender mot hverandre.

Vurdere tiltak med beslag likende mellom teking og renne.

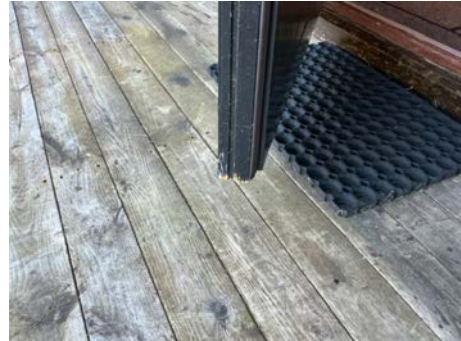
TG 1 Veggkonstruksjon

Trekonstruksjon med villmakrsklening. Lufting og museband bak keldning stikkmessig kontrollert sted. Noe sprekk i enejkite bord, men ingen åpenbare større avvik. Normzalt oppsyn og vedlikehold.

Kan med fordel lages en luke i en knevegg liknende for kontrollmulighet.

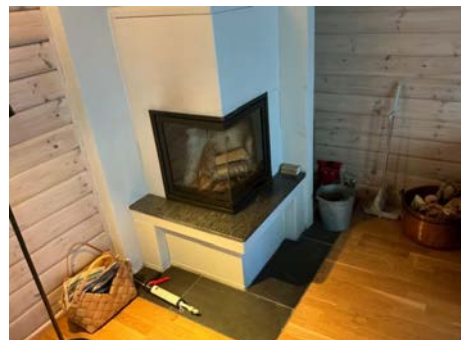
Elementpipe med pusset overflate. Ingen vesentlige sprekker observert som tilsier svikt.

Peisinnatts i stue, ubrennbar flate OK.

Pipe og ildsted er ikke funksjonstestet. På generelt grunnlag anbefales jevnlig kontroll av pipe og ildsteder av lokale feie/branntilsyn.

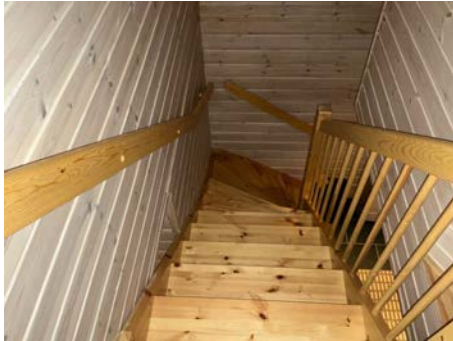
TG 1 Innvendige trapper

Tretrapp. Håndløper begge sider.

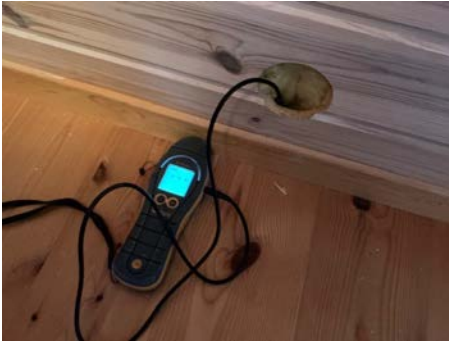
TG 2 Overflater vegger og himling

Veggflatene er ikke fuktbestandige. De bør derav ikke eksponeres for direkte vannbelastning.

Det anbefales varsom bruk for å unngå unødvendig fuktbelastning mot overflater.

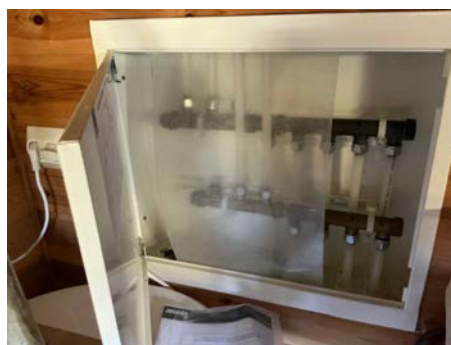
TG 1 Vannledninger

Vannledninger av rør i rør. Fordelerskap plassert i bod og har synlig drenerør i skap og ved gulv. Stoppekran plassert i bod.

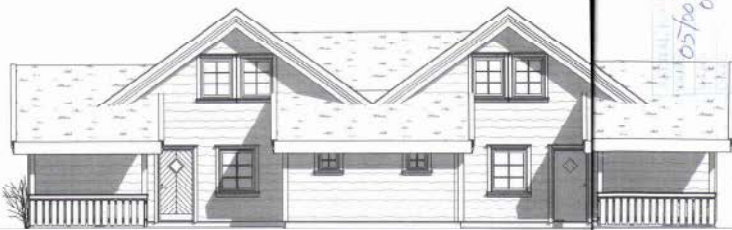
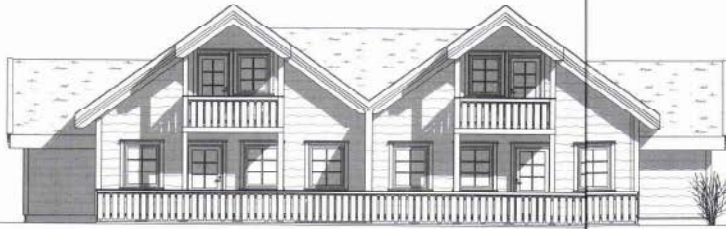
BB-Bygg AS	TEGN NAVN: FASADER	DATO: 15.03.05
	HUSTYPE: To-mannshytte "Vrådal"	TEGN NR: A101
TILTAKSHAVER:	SKALA: 1 : 100	TEGNER: såf

1 Nord
1 : 100

2 Vest
1 : 100

3 Sør
1 : 100
