Skytterveien 25

Vedderheia

Skytterveien 25, 4642 SØGNE

Byggeår: 2008

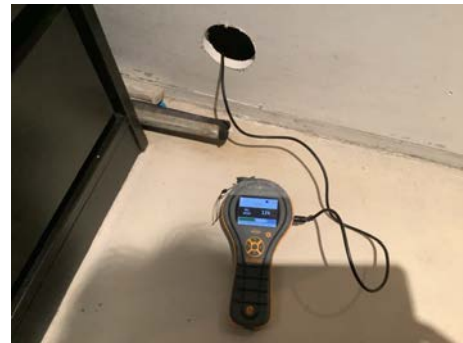
1. ETASJE > BAD

Hulltaking ble utført i vegg mellom bad og garderobe, ingen synlig eller målbar fuktighet ble registrert.

Det ble benyttet Protimeter MMS 3 til fuktsøking i konstruksjonen.

Det ble laget ett 73 mm hull i veggen hvor det ble utført fuktsøkt/visuell kontroll.
