# Oredalsveien 11

# Tilstandsrapport

# gnr. 4, bnr. 82

## FRITIDSBOLIG

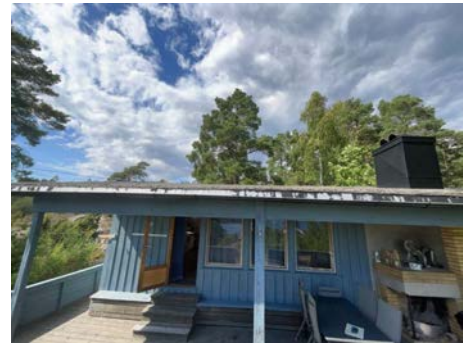
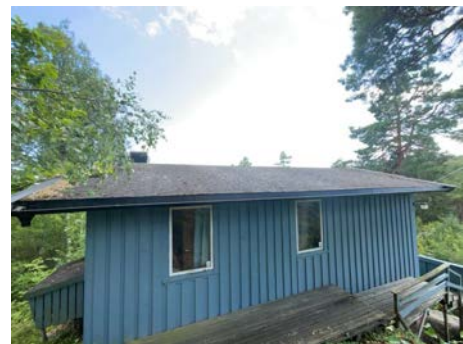
- Lokal utbedring må utføres.
- Tidspunkt for utskiftning av undertak nærmer seg.
- Tidspunkt for utskiftning av taktekking nærmer seg.
- Overvåk tilstanden jevnlig. For å få tilstandsgrad 0 eller 1 må tekkingen skiftes ut, men tidspunktet for når dette er nødvendig er vanskelig å si noe om.

Utsnitt taktekking.

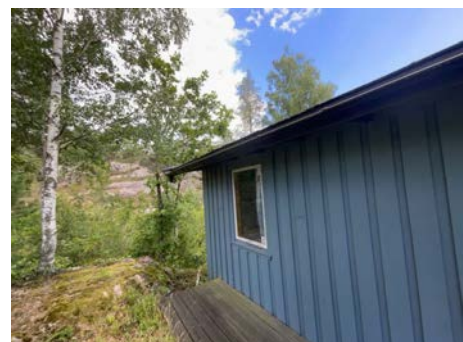
Utsnitt renner og nedløp.

Renner og nedløp må utbedres for TG:1.

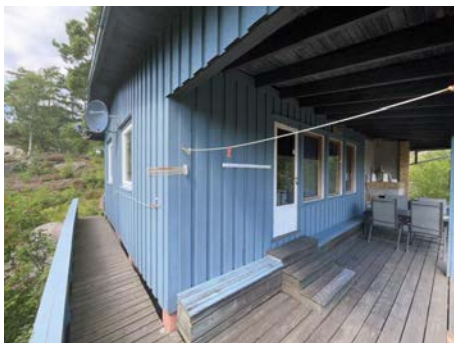
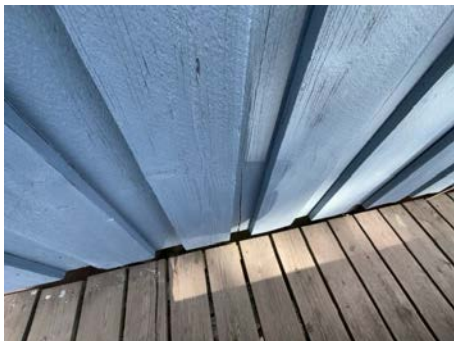
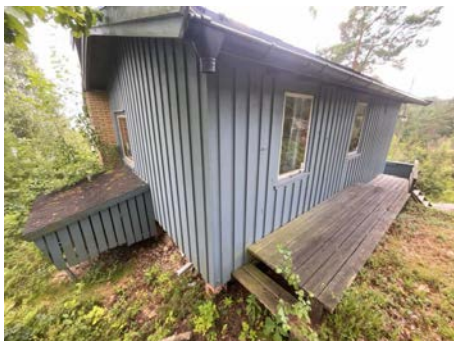
Utsnitt veggkonstruksjon.

Det nå beregnes vedlikehold og stedvis utskiftning av bord.

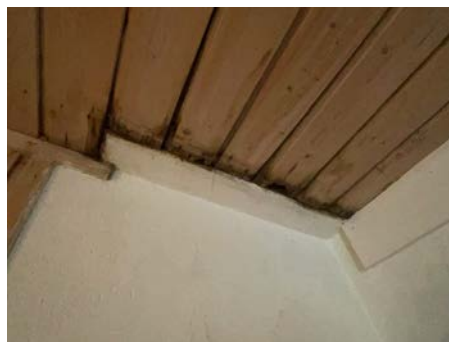
- Det er påvist fukt/råteskader i takkonstruksjonen.

Utsnitt takkonstruksjoner.

- Konstruksjonene må sikres mot råte, sopp og skadedyr.
- Råteskadede konstruksjoner må skiftes ut.

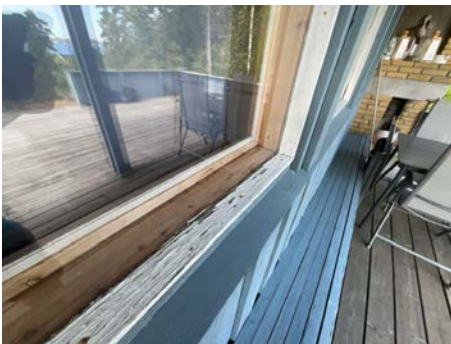
- Det er påvist at enkelte vinduer er vanskelig å åpne/lukke.
- Det er påvist vinduer med fukt/råteskader.
- Karmene i vinduer er slitte og det er sprekker i trevirket.

Utsnitt vinduer.

- Det må påregnes noe vedlikehold og at enkelte vinduer må skiftes ut.
- Det må foretas lokal utbedring.

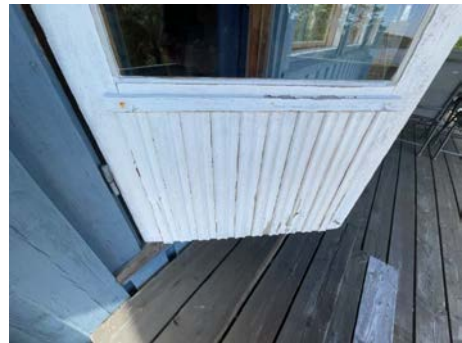
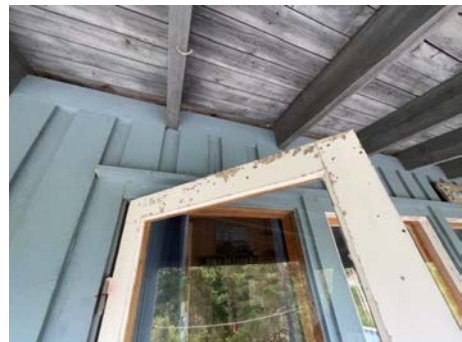
- Det er avvik:  
Det er registrert alder og værslitasje.  
Det er registrert svertesopp.  
Det er registrert skjevheter i karm, dør er vanskelig å låse.

Utsnitt terrassedør.

Terrasse dør må utbedres for TG:1.  
Utskiftning av terrassedør nærmer seg.

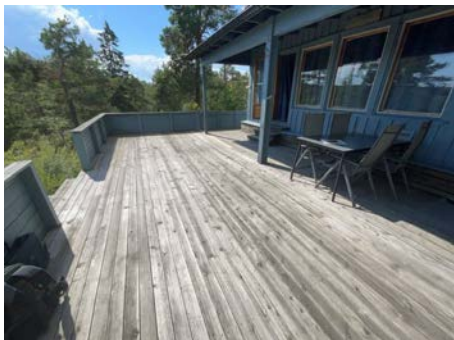
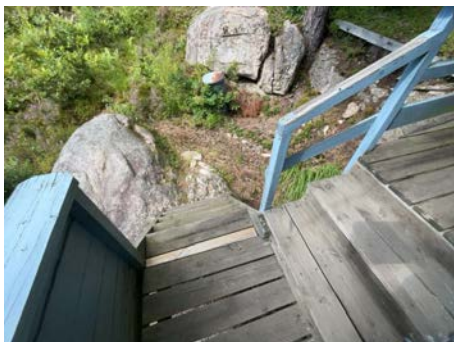
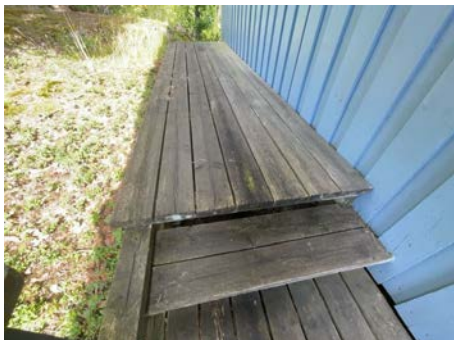
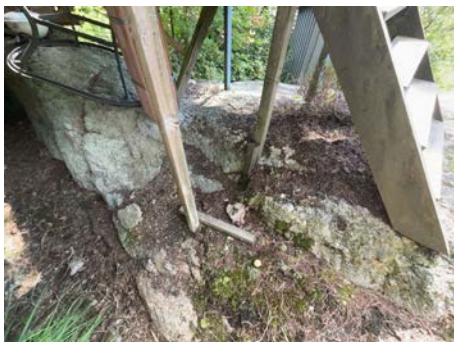
- Åpninger i rekkverk er ikke i henhold til krav i dagens forskrifter.
- Det er påvist fukt/råteskader i konstruksjonen.

Utsnitt terrasse.

- Gjennomføre ytterligere undersøkelser og foreta utbedring av skade.
- Råteskadede konstruksjoner må skiftes ut.

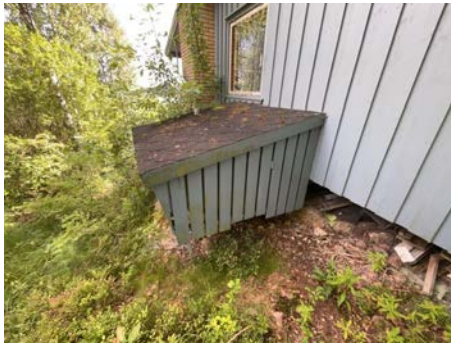
Tank bak fritidsbolig.

Innhent mer informasjon fra rekvirent om det treng, men tanken kan vel i utgangspunktet bare fjernes da vann er lagt til hyttevegg og nedløpsvann ikke lenger ledes til tank.

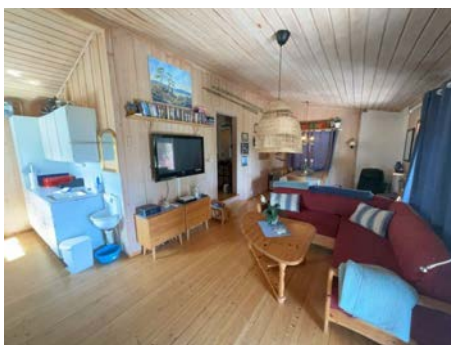
- Det er stedvis påvist synlige skader på overflater.

Trepanel i himling er skadet av råte rundt pipegjennomføring.  
Det er stedvis registrert slitasje og skader på overflater.

Utsnitt overflater.

Overflater må stedvis utbedres for TG:1.  
Innvendige overflater skadet av råte må skiftes for TG:1.

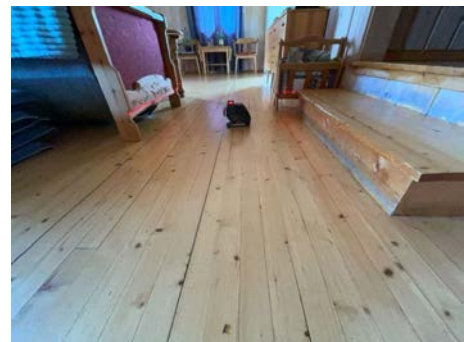
- Målt høydeforskjell på over 15 mm gjennom hele rommet.  
Tilstandsgrad 2 gis med bakgrunn i standardens krav til godkjente måleavvik.

Høydeforskjeller kontrollert.

Etasjeskille må overvåkes, konstruksjonsdeler med skader eller nedbøyninger må skiftes etter behov.

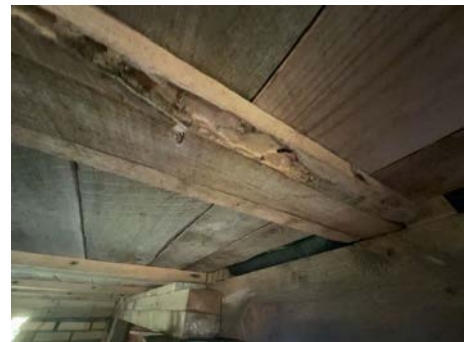
Det er registrert aktivitet etter skadedyr og noe skader i etasjeskille.  
Det er ikke registrert pågående aktivitet av skadedyr.

Utsnitt etasjeskille.

Overvåk etter skadedyr, da det er registrert spor.

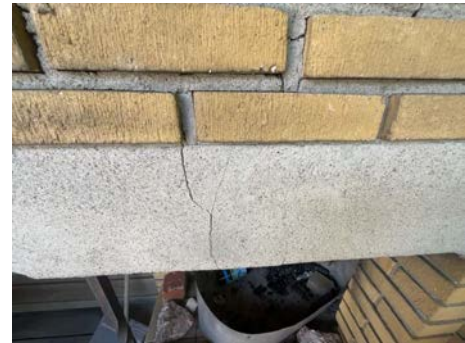
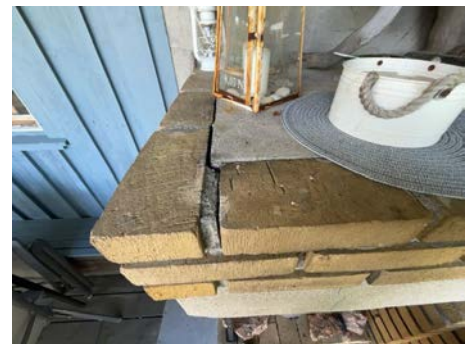
Det er registrert stedvis riss og sprekker i ildsted og stedvis pipe.

Utsnitt ildsted.

- Påviste skader må utbedres.

Sprekker og riss må utbedres for TG:1.

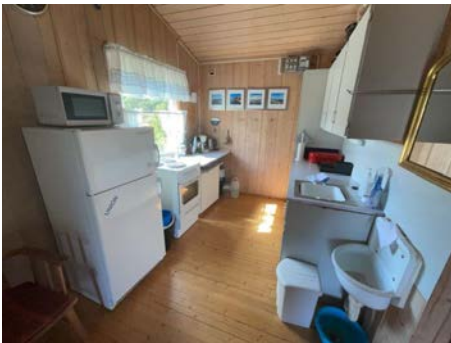
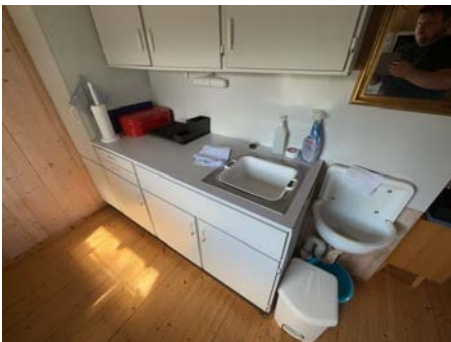
- Det er påvist skader på overflater/kjøkkeninnredning utover normal slitasjegrad.

Utsnitt kjøkkenet.

- Det må påregnes lokal utbedring/utskiftning.

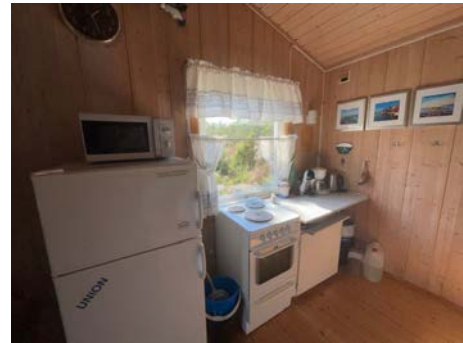
Kun naturlig ventilering over kokesone.

- Mekanisk avtrekk bør etableres.

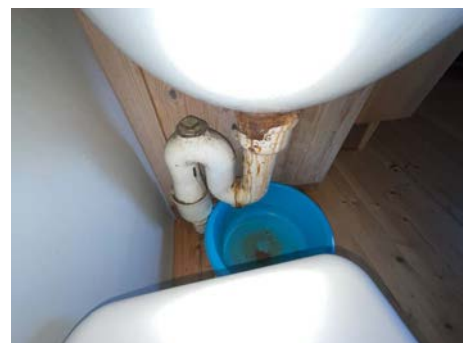
Utsnitt avløpsrør.

Lovlighet på gråvann mot terreng må kontrolleres, da fritidsboligen har vann til vegg.

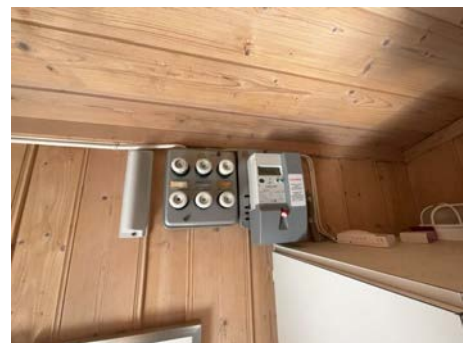
Utsnitt el-anlegg.

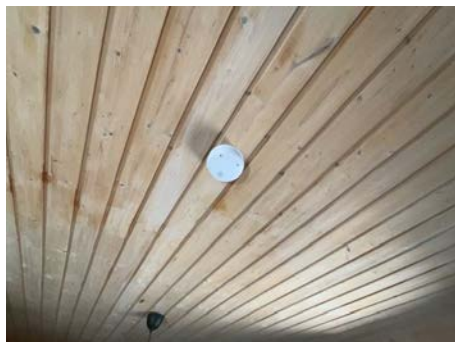
Røykvarsler.

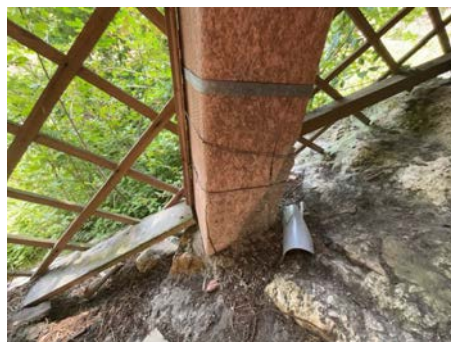
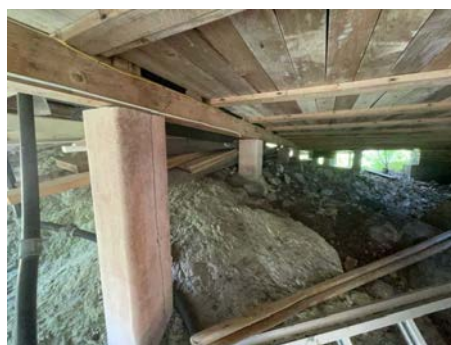
Det er stedvis registrert sprekker og skader i pilarer.  
Det er registrert materiale med asbest.

Utsnitt pilarer.

Pilarer står stedvis for utbedring, men da det er asbest holdig materiell.  
Pilarer kan kun jobbes med av fagkyndige godkjent for asbest håndtering.
