# Bjønntjønn 245

Nissedal – Gautefall

### TILSTANDSRAPPORT

Tilstandsrapporten er utarbeidet av Bjørnar Krogh den 08.09.23, og er gyldig i 1 år etter rapportdato. Ved eldre rapporter anbefales interessenter å undersøke eiendommen grundig. Det gjøres oppmerksom på at rapporten kun omhandler boligen, eventuelle øvrige bygninger på eiendommen er ikke vurdert.

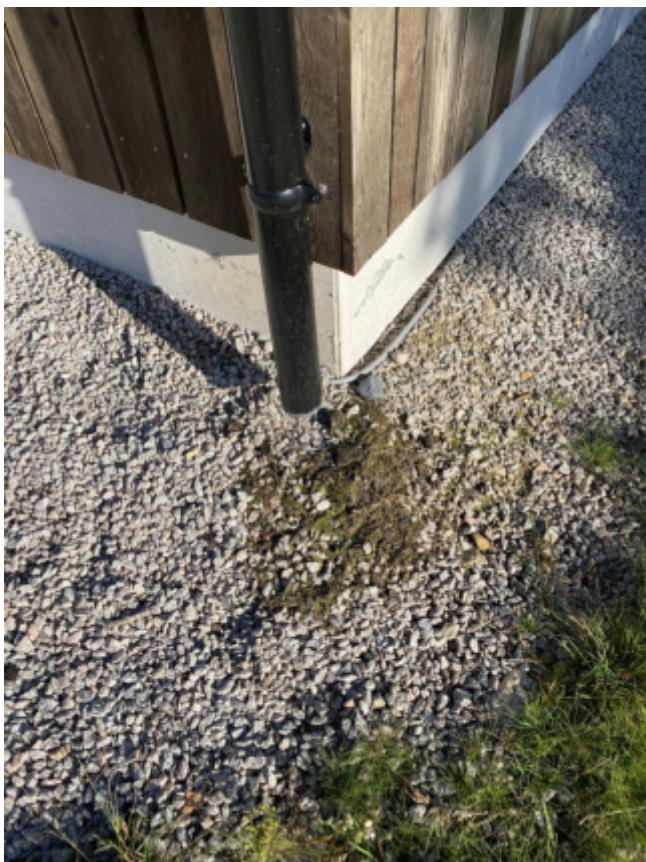
Konstruksjonen av isolerte ringmurselementer, støpt dekke over isolasjon og fuktsperre på grunn har begrenset mulighet for fuktopptak.

Det ble ikke registrert tegn til fuktmerker, kalk eller saltutslag ved befaringen.

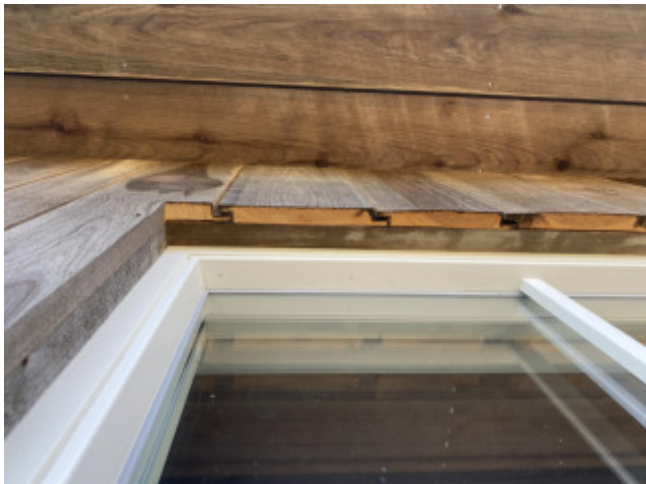
Det er ikke registrert avvik med veggkonstruksjonen.

Synlig luftespalte med montert musesperre. Ingen observerte avvik utover at endeved på panel bør være overflatebehandlet.

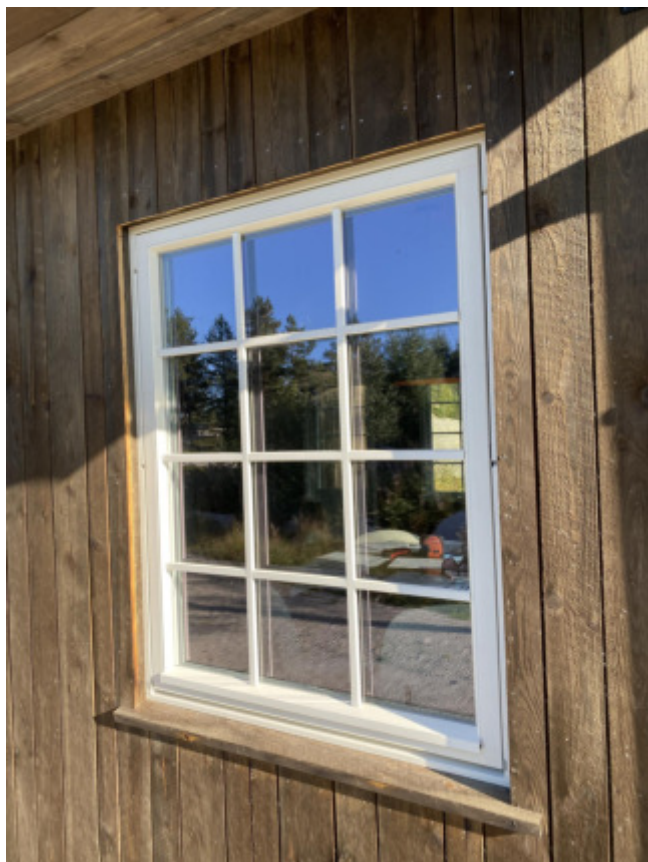
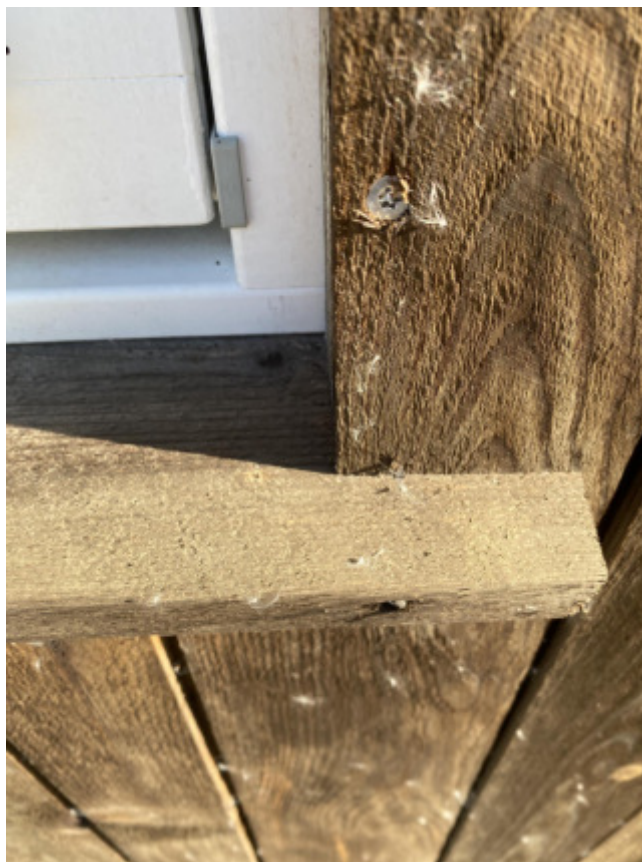
Det bør vurderes å montere utvendige beslag på vannbrett for å hindre inntrenging av vann og forlenge levetiden til vinduskarmer og trekonstruksjoner i yttervegg.

- Vinduer og ytterdører: Det bør vurderes å montere utvendige beslag på vannbrett for å hindre inntrenging av vann og forlenge levetiden til vinduskarmer og trekonstruksjoner i yttervegg.

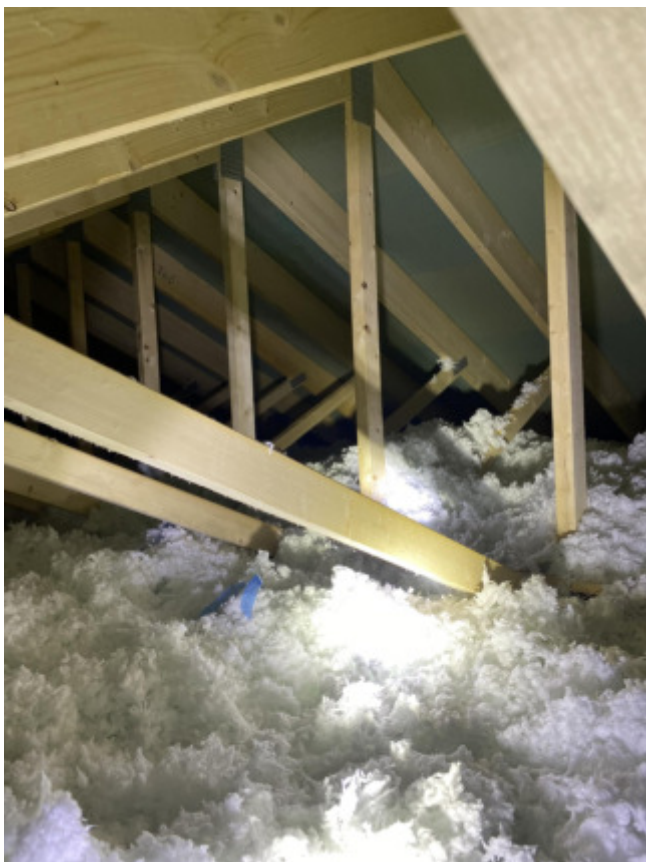
Lufting av konstruksjonen er ikke påvist, men utifra tilstand er det ikke noen tegn til at ikke konstruksjonen opprettholder sin tiltenkte funksjon.

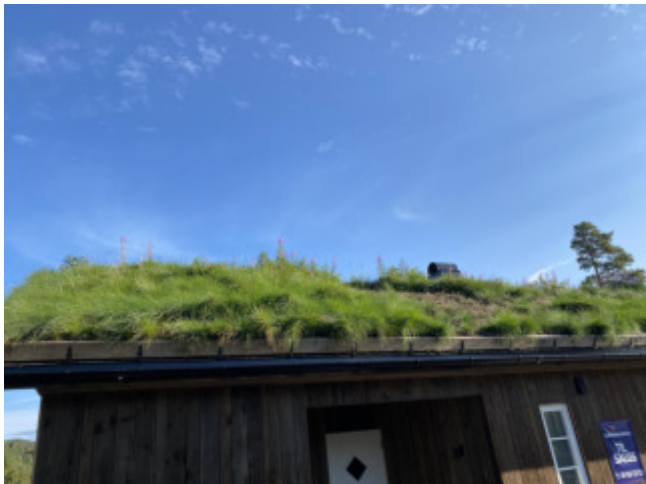
Stålpipen er helbeslått over tak.

- Yttertak: Det er ikke montert takstige for feiing og kontroll av skorstein over tak. Anbefalt tiltak: Det anbefales å montere trinn for feiing og kontroll av pipe. Trinn må monteres etter forskrift.

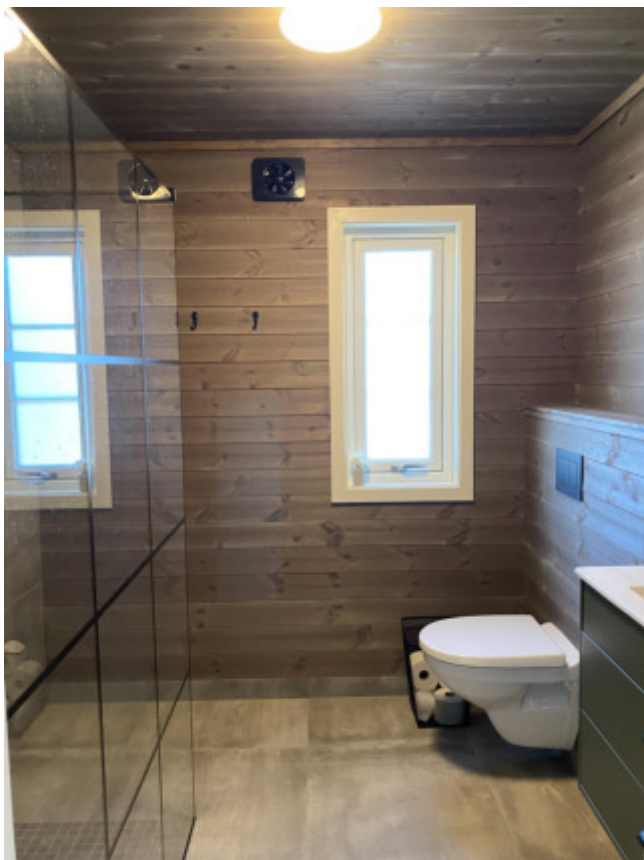
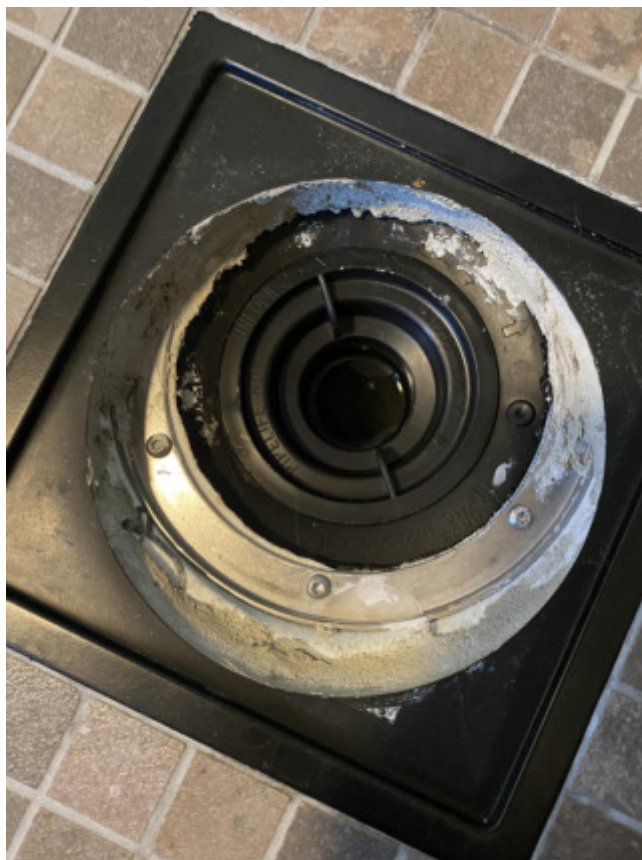
Tilstandsgrad settes på bakgrunn av avvik fra krav i TEK17 om at våtrommets vanntette sjikt må minimum dekke hele våtsonen, som er hele gulvet, og må i alle ytterkanter nå minimum 25 mm høyere enn overkant slukrist.

Gulvet har totalt ca. 20mm fall fra topp flis til slukrist, det er ikke oppkant ved terskel eller nedsenket dusjsone. Badet vil fungere med dagens bruk, men på grunn av påviste forhold vil det ved en eventuell lekkasje(rørbrudd) fra f. Eks servant eller toalett være mulig at vann kan renne ut av rommet ved dørterskel.

Gulvet har mindre fall enn referansenivået, avviket er nærmere beskrevet i punktet: overflater-gulv.

Vegghengt toalett har ikke spalte i overgang gulv/vegg under toalettsskål for synliggjøring av lekkasjevann fra innebygget sisterner.

Det er foretatt boring i delevegg mot bad og påvist 8,5% fukt i bunnsvill. Dette regnes som tørt i dette tilfellet.

Det antas at skjult sisterner har annen løsning for synliggjøring av eventuelt lekkasjevann. Dokumentasjon på dette bør fremskaffes for å få TG 0-1.

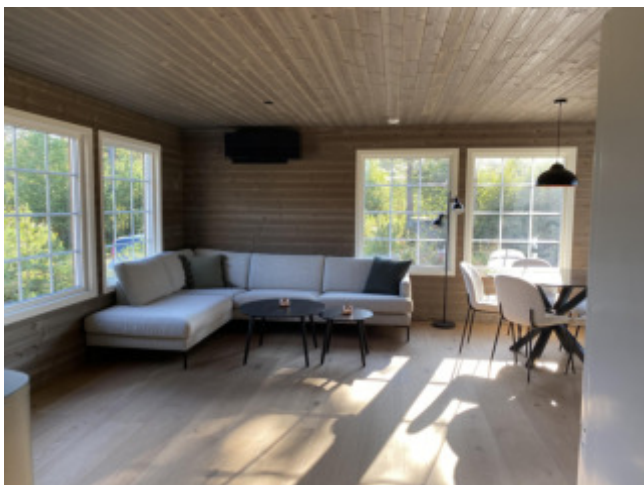
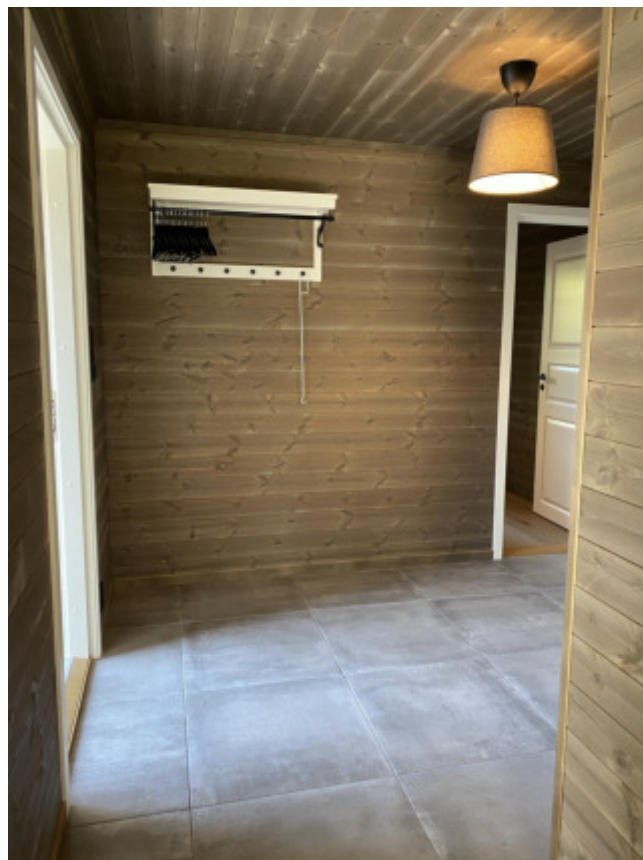
Pene overflater uten vesentlige skader utover normal bruksslitasje.

Flis med bom kan erfaringsmessig løsne fra underlaget over tid. Det bør gjøres en vurdering på demontering og festing av flis med bom.

- Innvendige overflater: Flis med bom kan erfaringsmessig løsne fra underlaget over tid. Det bør gjøres en vurdering på demontering og festing av flis med bom.

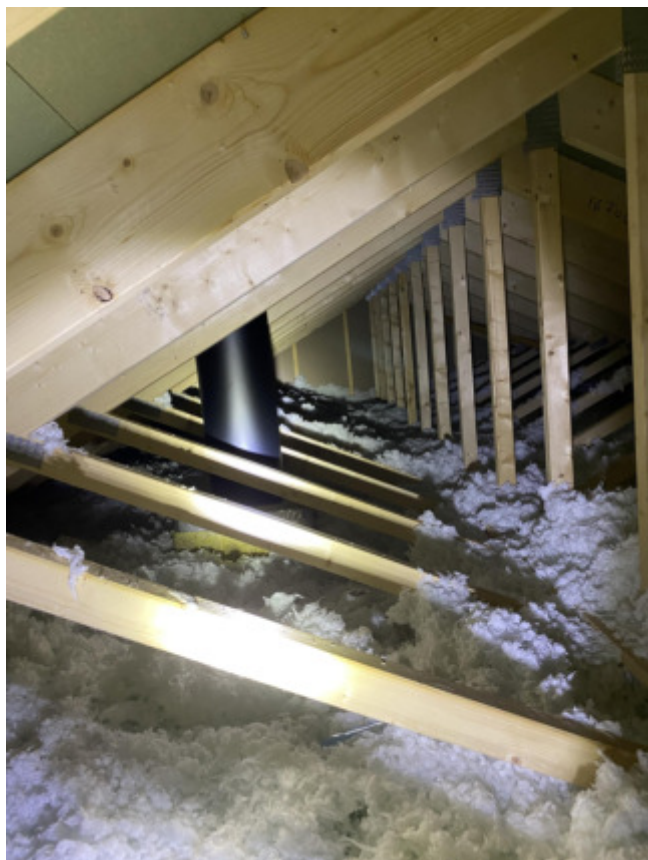
Funksjonen med lufting av takkonstruksjonen er ikke avdekket på befaringsdagen, det er ikke påvist fukt/kondensproblematikk.

Det bør fremskaffes dokumentasjon på funksjonen av ventileringen av tak.

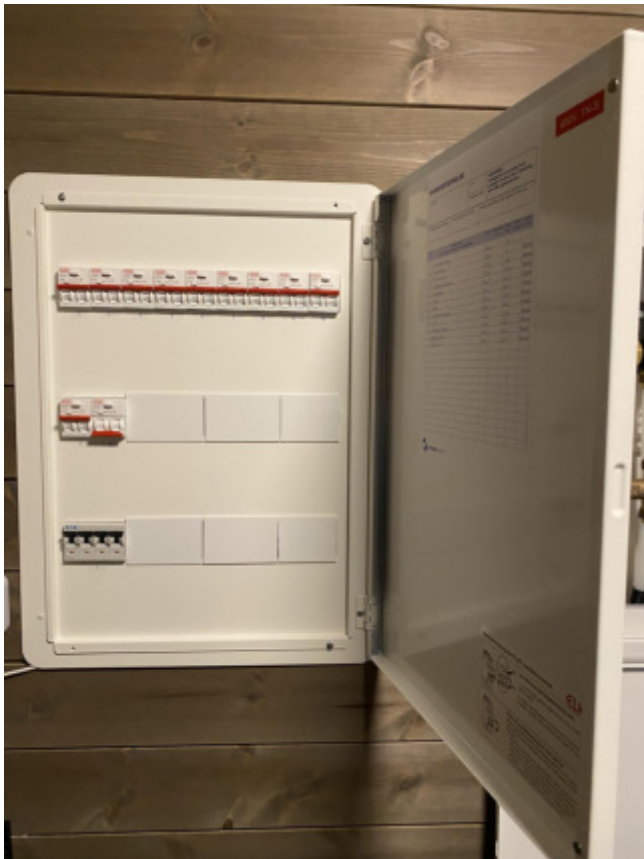
El-anlegget er fra 2022 og er ved enkle tester og visuelle observasjoner vurdert som velfungerende.
