Åsen 34

Birtedalen

Stor og koselig familiehytte i naturskjønne omgivelser - fin utsikt og solrik tomt - 4 soverom - bilvei helt frem

Eigerskifterapport Åsen 34
Åsen 34
3870 Fyresdal

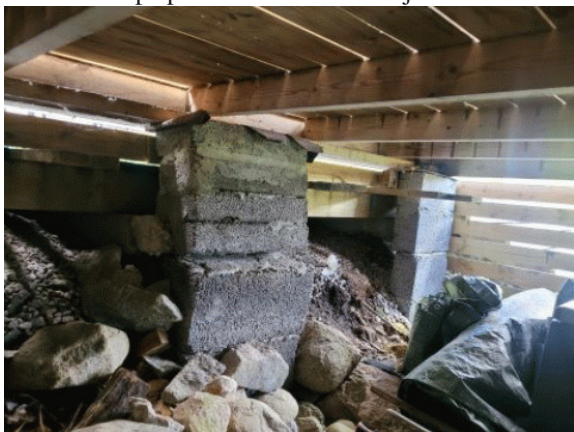
1. Grunn og fundamenter**TG 3** 1.1 Byggegrunn, fundamenter, grunnmur, drenering og sikring mot vann og fuktighet

Det er påvist synlige skader og/eller skjevheter på fundamentet.

Det er påvist riss, sprekker eller skader på grunnmuren.

Beskrivelse av vurdert bygningsdel: I den eldre delen av hytta som er bygd i 1980 så er det brukt lecablokker til pilarer. Disse lecablokkene er ubehandla og ikkje beskytta mot fuktighet i form av knotteplast eller liknande. Pilarane står i sand, ukjent kor djupt. Denne sanden har litt tilsig av fuktighet. Nokre av pilarane har setningsskader, spesielt dei som bærer verandaen framfor inngangsdøra

Merknader: Til tross for manglande behandling av pilarer er dei fleste nokså friske, det er mogeleg og "berge" dei aller fleste.. Det at dei enno står såpass godt tyder på at det ikkje er mykje fukt i grunnen under hytta. Men det må utførast vedlikehald på pilarane slik at det ikkje blir skader som er vanskelige og ta igjen

TAKSTMANNENS VURDERING VED TG3:	
1.1	Byggegrunn, fundamenter, grunnmur, drenering og sikring mot vann og fuktighet
	Nokre av pilarane har store setningar, spesielt dei som står under den gamle verandaen ved inngangen, mogleg desse har fenge skadene ved utbygging av tilbygget i 2014. desse må byggast oppigjen for å unngå skader på taket over inngangen. resten av pilaren står nokså godt, og trenger at massen rundt pilar blir fjerna, pilaren må pussast og kledast med knotteplast og få tilbakefylling med drenerande masse
	Takstmannens prisvurdering ved utskifting antas mellom Kr. 100 000. - og 300.000.-

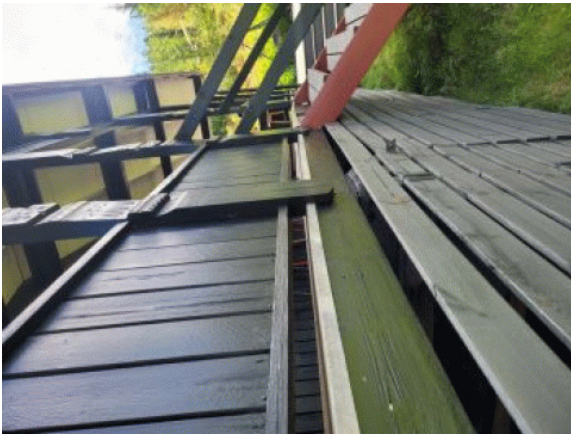
Det er påvist deformasjoner og/eller fuktskader i ytterveggens konstruksjoner.

Det er påvist skader, sprekker og råteskade på kledningen.

Hytte i bindingsverk med godt vedlikeholdt kledning. Kledningen kombinert liggande og ståande i ulike felt

Merknader: Noko tørkesprekkar som er naturlige, ver nøye med og vedlikehalde desse områda. Veranda på den gamle delen har setningsskader på grunn av skader på fundamentering. Det ser ut til at setningsskadene er begrensa til pilar under verandadelen

- Viktig og rette opp fundamenta for ikkje å få skader på veranda og takkonstruksjon, dette gjerast i smanheng med reparasjon av pilarer.

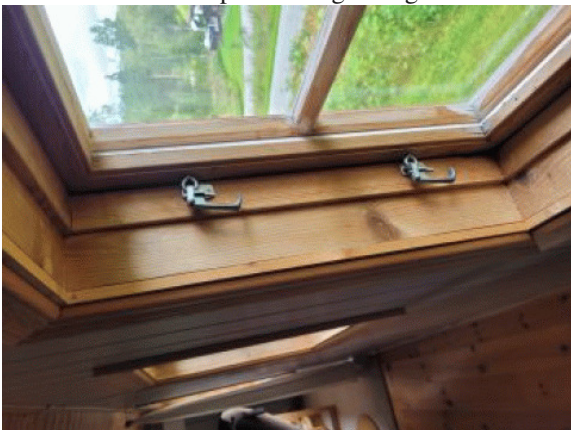
TG 2 3.1 Vinduer og ytterdører

Beskrivelse av vurdert bygningsdel: det er kopla vindauga frå 1980 i gamle delen av hytta, desse har eit vedlikehaldsbehov. I den delen som er frå 2014 så er vindauga friske

Merknader: Dei kopla vindauga trenger vedlikehold, spesielt innvendig i det "kopla" delen av ramma

3.1	Vinduer og ytterdører
	Vindauga må opnast i den kopla ramma og det må behandlast
4.2	Undertak, lekter og yttertekking (taktekkingen)
	For og unngå skader bør man ved riktig temperatur lime ned dei leppene på shingelen som har løfta seg opp, viktig at limet som vert nytta er riktig (Asfaltbasert)

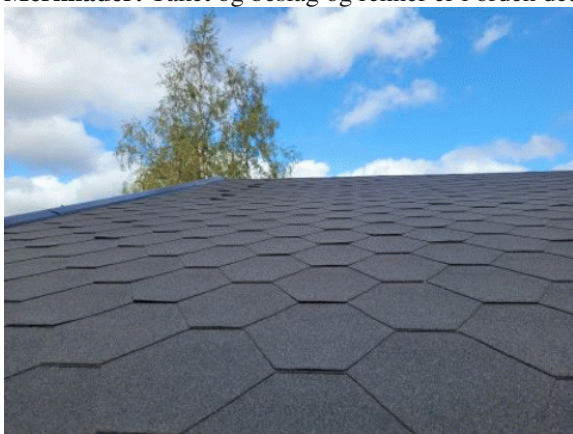
TG 1 4.1 Takkonstruksjon, takteking og skorstein over tak

Ny tekking og beslag undet tilbyggingarbeid i 2014. Tekking med asfaltshingel

Merknader: Taket og beslag og renner er i orden det er nokon lepper på shingelen som har løfta seg opp

- For og unngå skader bør man ved riktig temperatur lime ned dei leppene på shingelen som har løfta seg opp, viktig at limet som vert nytta er riktig (Asfaltbasert).

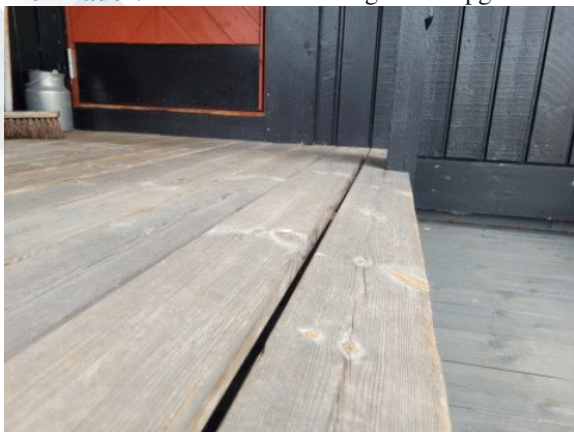
Det er påvist skader, slik som avskalling, deformasjoner, riss, sprekker, råteskader og/eller rust på overflater.

Beskrivelse av vurdert bygningsdel: Den eldre terrassen er bygd som open konstruksjon. Den har ein del skader

Merknader: Terrassen har setningsskader pga av fundamentering. Den nye terrassen er i orden

- Ved reparasjon av fundament, kan man jekke terrassen på plass. Viktig for å unngå følgeskader.
