# Venusvegen 27

Porsgrunn - Brattås

# 3-roms rekkehusleilighet i populært område på Brattås. Solrikt, barnevennlig, garasje.

# Tilstandsrapport

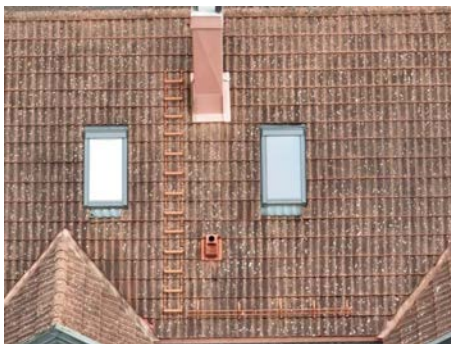
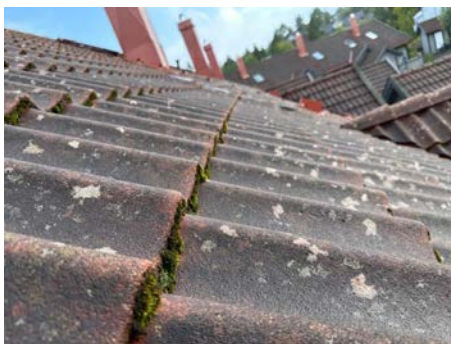
- Knekte takstein må skiftes.
- Andre tiltak:

Mose bør fjernes da denne er med på å forringe taksteinens levetid.

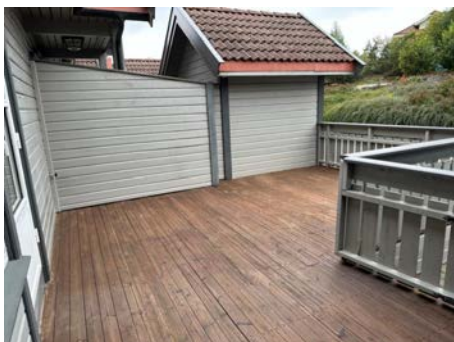
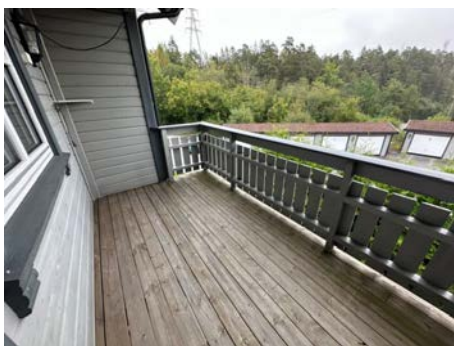
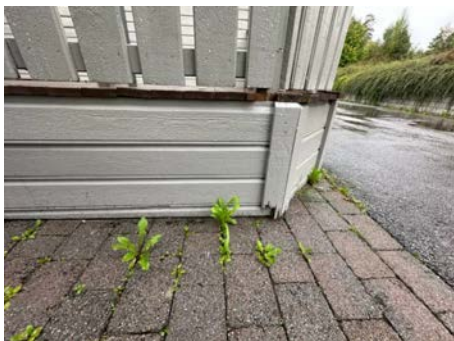
Råte i bord.

Råteskadede bord må skiftes.

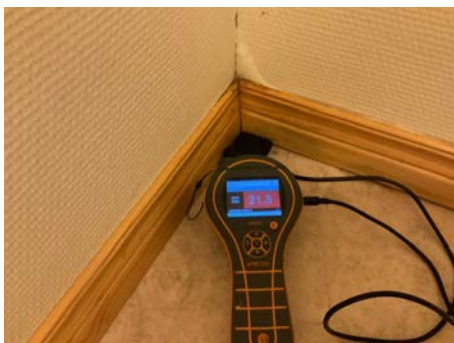
- Det er påvist indikasjoner på noe fuktgjennomtrenging inn i kjellermur.

Det ble registrert saltutslag bak malt strie i bod i underetasje. Her ble det også målt forhøyede fuktverdier (ca.21 vektprosent).

Treverk bør ha fuktinnhold lavere enn 15 vektprosent. I treverk med fuktighet over 17 vektprosent fukt øker faren for råte og muggsoppvekst.

- Det påviste fuktnivå gir grunn til å overvåke konstruksjonen jevnlig for å se utvikling over tid, og eventuelt foreta tiltak for å unngå fuktskader.

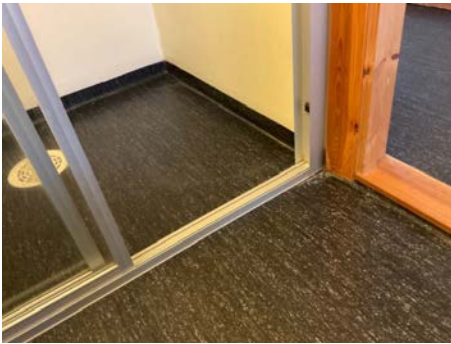
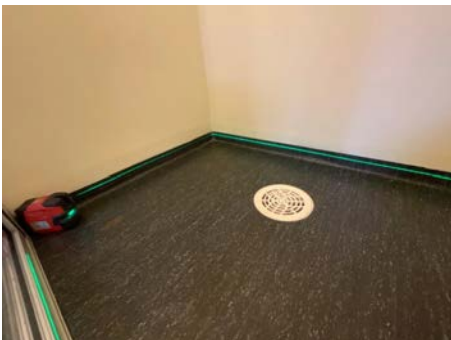
- Det er mulighet for at det kan forekomme vannlekkasje på våtrommet hvor vann ikke vil gå til sluk.
- Det er påvist at høydeforskjell fra topp slukrist til gulv/synlig topp membran ved dørterskel er mindre enn 25 mm.
- Målinger viser at det ikke er fall til sluk (motfall).

For å lukke avviket må det lages riktig fall til sluk.

**Kostnadsestimat: 10 000 - 50 000**

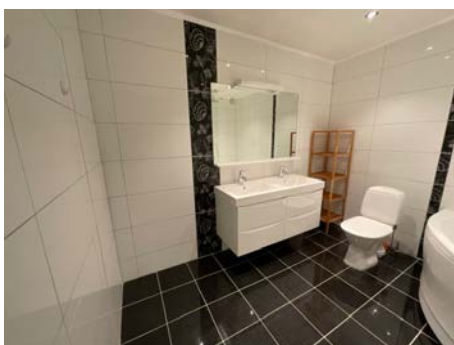
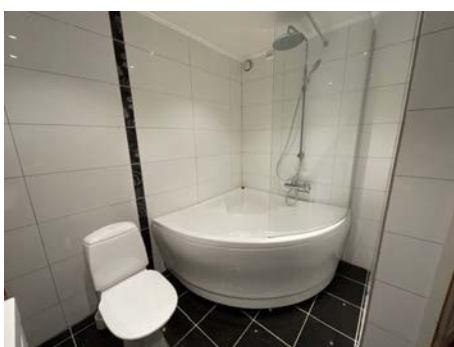
## UNDERETASJE > BAD

### 📌 TG 2 Overflater vegger og himling

Fungerer med dagens tilstand.  
Oppgradering etter eget ønske og behov.

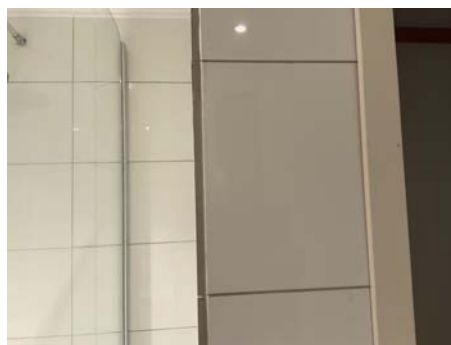
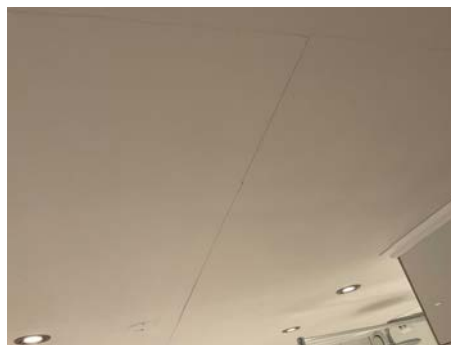
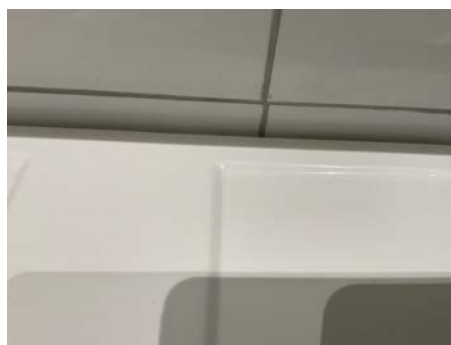
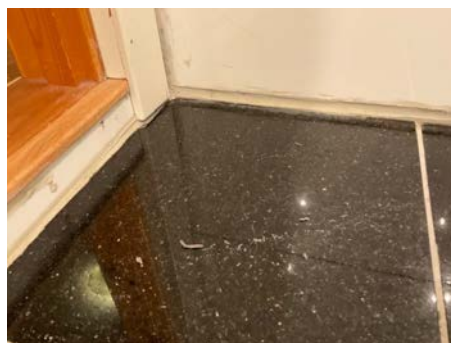
## UNDERETASJE > BAD

### 📌 TG 3 Overflater Gulv

- Det er påvist avvik i fallforhold til sluk i forhold til krav i forskrift på byggetidspunktet.
- Målinger viser at det ikke er fall til sluk (motfall).

- Våtrommet fungerer med dette avviket.

- Tilgang til sluk må bedres både for inspeksjon og rengjøring.

Det anbefales og fjerne badekar og installere dusjkabinett.

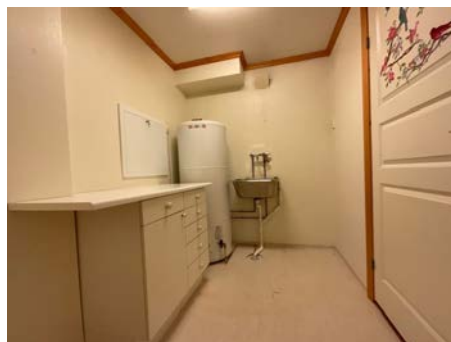
## UNDERETASJE > VASKEROM

### TO 1 Overflater vegger og himling

- Våtrommet fungerer med dette avviket.

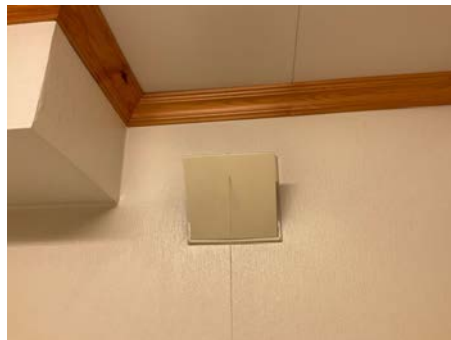
## UNDERETASJE > VASKEROM

### TO 2 Sluk, membran og tettesjikt

- Overvåk tilstanden jevnlig. For å få tilstandsgrad 0 eller 1 må tettesjiktet skiftes ut, men tidspunktet for når dette er nødvendig er vanskelig å si noe om.

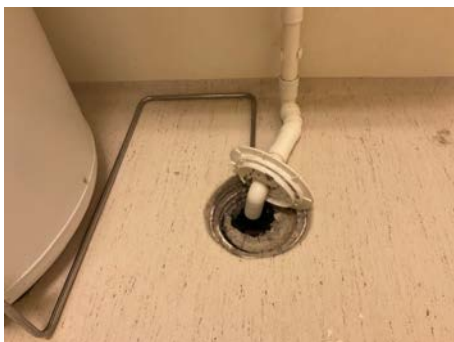
## UNDERETASJE > VASKEROM

### TO 1 Sanitærutstyr og innredning

- Elektrisk avtrekksvifte bør monteres for å lukke avviket.
