# Nedre Ørnefjellvegen 84A

# Ljosland - Flott og innholdsrik vertikaldelt hytte med utsikt og gode solforhold

# gnr. 7, bnr. 93, snr. 1, fnr. 324

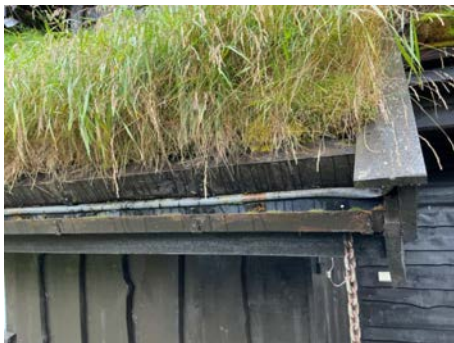
### TG 2 Nedløp og beslag

Yttertekking torv.

Ingen åpenbare lekkasjesymptomer avdekket ved besiktigelse på innvendige overflater.

Pipe beslått. Generelt anbefales det tilsyn for kontroll av takgjennomføringer/beslagsløsninger mm, spesielt høst/vinter ved kraftig nedbør/snø. Med dagens ekstremvær som tidvis oppstår så er disse punktene spesielt utsatt for mindre lekkasjer/fukt.

Vurdere takrenner, ellers normalt oppsyn og vedlikehold.

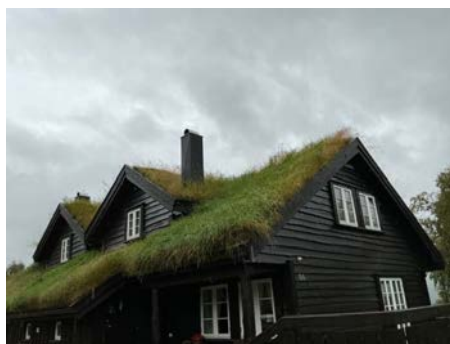
### TG 1 Veggkonstruksjon

Trekonstruksjon med villmarkskledning. Lufting og museband bak kledning stikkemessig kontrollert sted. Ikke observert åpenbare avvik. Normalt oppsyn og vedlikehold.

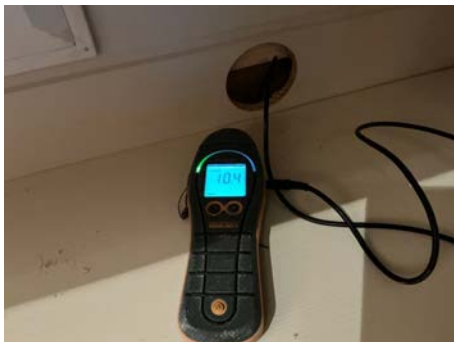
## KJØKKEN

Det kan med fordel monteres lekkasjesensor med stengeventil i skap under vask samt under oppvaskmaskin. Lekkasjesensor er et krav som har kommet på nyere kjøkken. Denne boligen er bygget før kravet ble innført. I alle boliger som er bygget eller rehabilitert etter 2010 skal det være installert slik sensor/vannstopper.

Det kan med fordel monteres komfyrvakt som stenger strøm til steketopp ved evt varmeutvikling ut over normalt.
