# Løefjellvegen 51

# Pen og lettstelt solrik 4-roms selveier med sydvestvendt platting og fritt utsyn over området og fjellene rundt

**Løefjellvegen 51, 4748 RYSSTAD**

# Tilstandsrapport

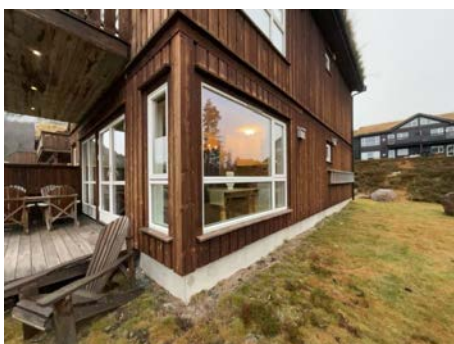
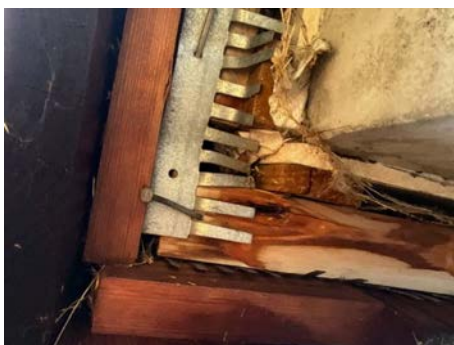
### TG 1 Vinduer

Vinduer med malte karmene og rammer av tre og 2-lags isolerglass.

Ved funksjonstest av tilfeldig valgte vinduer ble det ikke registrert nevneverdige avvik utenom at enkelte vinduer har mindre justeringsbehov, noe slark i enkelte håndtak, ellers slitasje registrert, men normal aldersslitasje og bruksmerker må likevel kunne forventes.

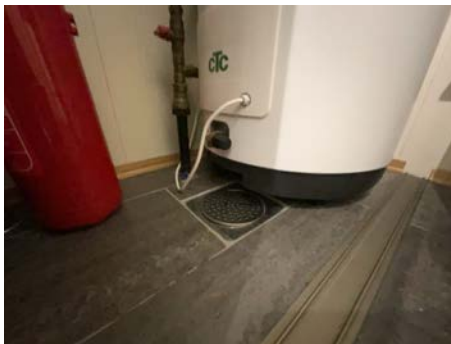
Det er ikke tilstrekkelig fall og høydeforskjell for lekkasjesikring mellom dør og sluk. (under 25 mm.). Dvs. at tettesjikt for oppkant ved dør er ikke dokumentert tett.

- Tiltak:
- Lekkasjesikringen må bedres for å være ihht. krav.

- Det må gjøres tiltak ved dør for å kunne lukke avviket. Topp tettesjikt ved dør må være minimum 25 mm. høyere enn slukrist for at rommet skal være tilstrekkelig lekkasjesikkert. Badet fungerer imidlertid i normal brukssituasjon siden rommet har dusjkabinett, men løsningen medfører risiko for vannskade i tilstøtende rom ved en eventuell lekkasje utenfor dusjsone.

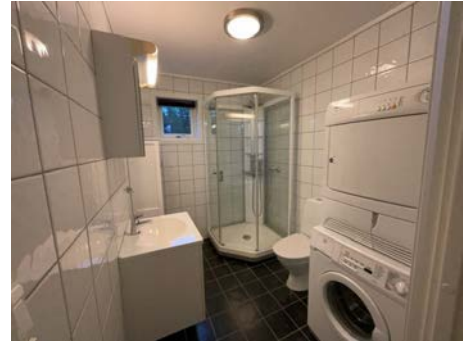
### 1. ETASJE > BAD

## Overflater vegger og himling

Det ble ikke registrert sprekker eller bom i veggfliser ved stikkontroll av tilfeldige valgte fliser. Det ble heller ikke registrert indikasjon på fukt i vegger ved bruk av fuktindikator i utsatte områder.

- Det er avvik:
- Det er vindu med ikke fuktbestandige materialer i våtsonen. Det foreligger ikke dokumentasjon på at rommet er malt med våtromsmaling.

- Tiltak:
- Soner som bør fukt beskyttes på bad er materialer av tre.

Våtzone er 50 cm til hver av sidene og over vask og 100 cm til vær av sidene og til tak i nærhet av dusj.

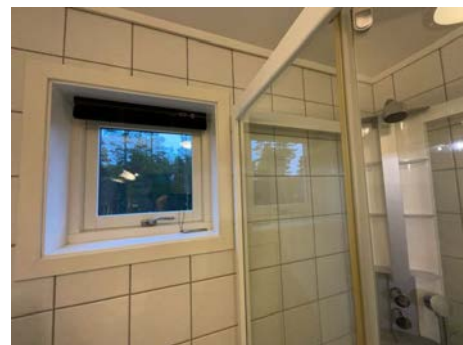
### 1. ETASJE > BAD

## Overflater Gulv

Lekkasjesikringen forutsetter at membran/tettesjikt er intakt, tette løsninger bak lister ved dør, og at sluk og avløpsrør til en vær tid rengjort/åpne. Lekkasjesikringen vurderes ikke å være tilstrekkelig ihht. gjeldene forskriftskrav i TEK.

- Det er ikke tilstrekkelig fall og høydeforskjell for lekkasjesikring mellom dør og sluk. (under 25 mm.). Dvs. at tettesjikt for oppkant ved dør er ikke dokumentert tett.

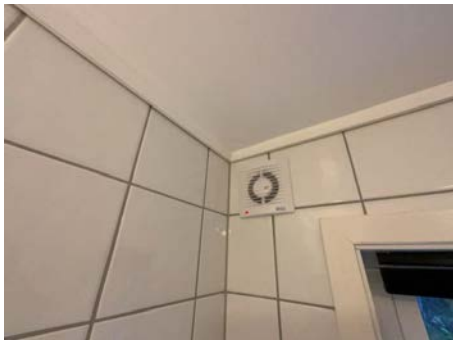
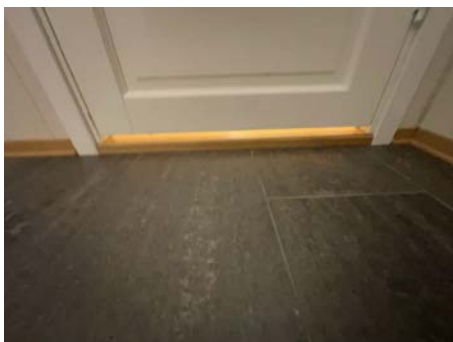
### TO 1 Ventilasjon

Våtrommet har mekanisk avtrekksvifte. Det er tilrettelagt for tilluft ved dør. Avtrekk ble kontrollert og fungerte fint. Tilluftspalte ved dør er tilstrekkelig.

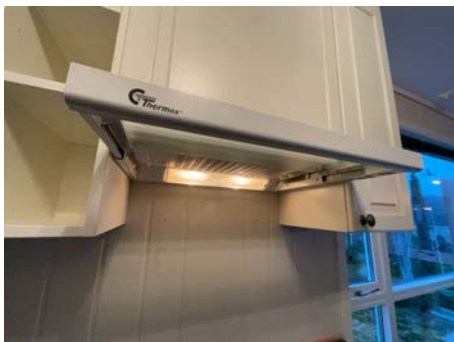
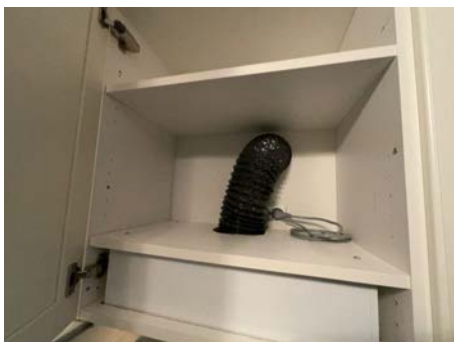
### ! TG 1 Avtrekk

Kjøkkenventilator med avtrekk ut. Fungerte på befaringsdagen. Generelt anbefales det jevnlig rengjøring og rens av filter påregnes for å ivareta tiltenkt effekt.

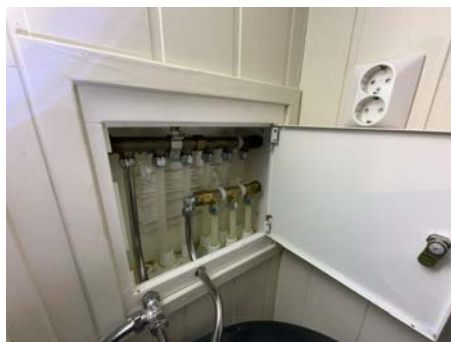
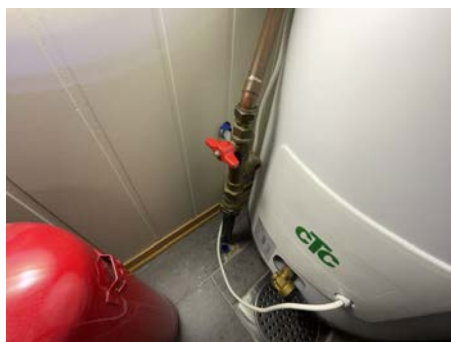
### ! TG 1 Vannledninger

Det ble ikke registrert indikasjon på lekkasje. Rørarbeidet er montert av autorisert rørlegger og fremstår med fagmessig utførelse.

Se forøvrig eget punkt som omhandler avvik for lekkasjesikring ved vannfordelersskap.

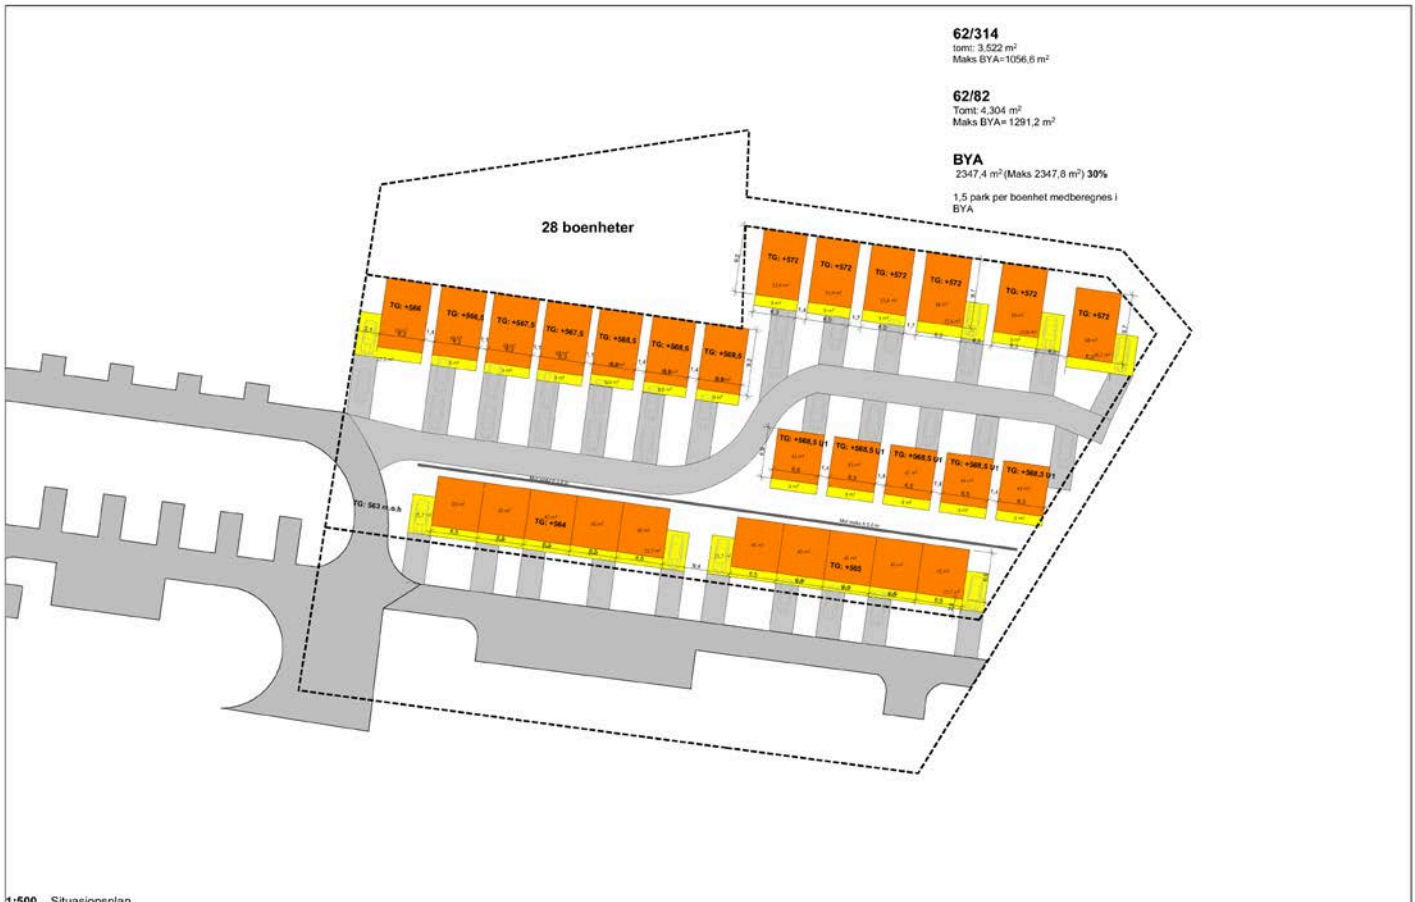
**62/314**  
 tom: 3.522 m<sup>2</sup>  
 Maks BYA=1056,6 m<sup>2</sup>

**62/82**  
 Tomt: 4.304 m<sup>2</sup>  
 Maks BYA= 1291,2 m<sup>2</sup>
