# DOKUMENT- VEDLEGG

Kuholmsveien 66, 4631 Kristiansand s

Befaringsdato: 04.09.2023

Rapportdato: 05.09.2023

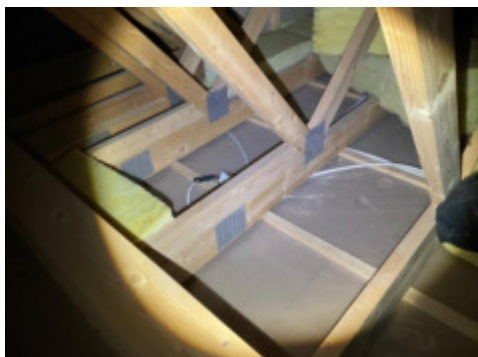
Sperretak i tre med undertak av bord. Lufting via ventiler i gavler og spalte ut mot gesims. Lufting ser ut til å fungerer tilstrekkelig. Ingen synlige lekkasjer registrert i undertak ved befaringen.

Område med isolasjon fjernet.

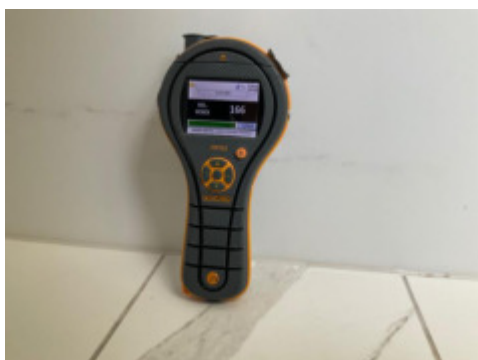
Det bør fuges/tettes ved gjennomføring av avløpsrør til vask inn i vegg.

Ingen utslag registrert i dusjsone eller ved badekar.

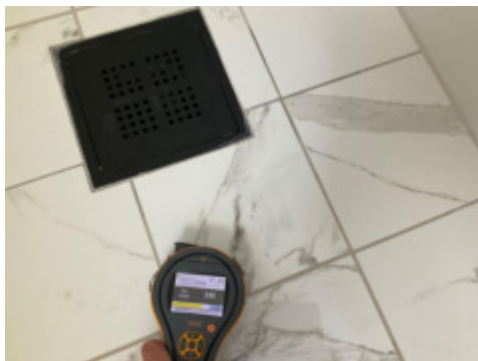
Synlig membran og klemring registret i dusjsluk. Sluk/avløp under badekar er ikke kontrollert da det ikke lot seg flytte på en ok måte ved befaringen.

- Vurdering basert på alder. Tilstandsgrad 2 gis med bakgrunn i at mer enn halvparten av forventet brukstid for membran/tettesjikt er oppbrukt. Det er nå ingen symptomer på funksjonssvekkelse, men vær oppmerksom på at dette er en risikokonstruksjon.

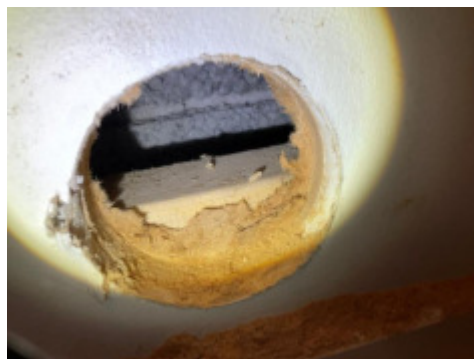
Hulltaking foretatt fra vaskerom som grenser inn mot bakside av der badekar er plassert. Det var ikke tilgang for hulltaking bak dusjsone grunnet tilliggende konstruksjoner/yttervegg. Ingen synlig fukt registrert. Ved hulltaking ble det registrert synlig leca som trolig er satt opp mellom rommene. Hulltaking vil dermed ikke gi en full indikasjon eller tilgang for kontroll av fukt i våtsone/vegg til baderom. TGIU settes av denne grunn selv om det ikke ble registrert noe tegn til svikt.

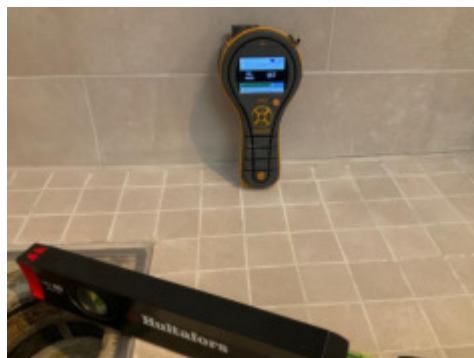
Malte flater i taket. Fliser på vegger.

Ingen unormale utslag ved bruk av fuktindikator

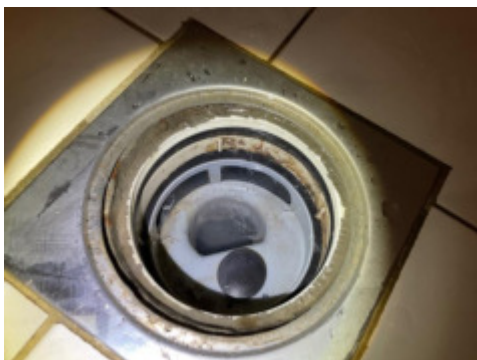
To sluker i rommet. Noe synlig membran registrert, men hovedsakelig skjult bak flislim, fugemasse ol. Eier opplyste at ved oppgradering av baderommet ble det smurt ny membran oppå de «gamle» fliser for deretter å legge nye fliser som toppsjikt.

Synlig membran i dusjsluk

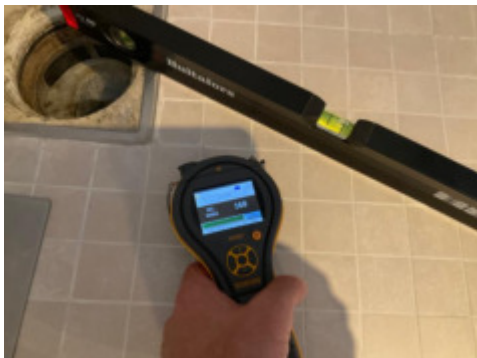
Ingen unormale utslag ved bruk av fuktindikator

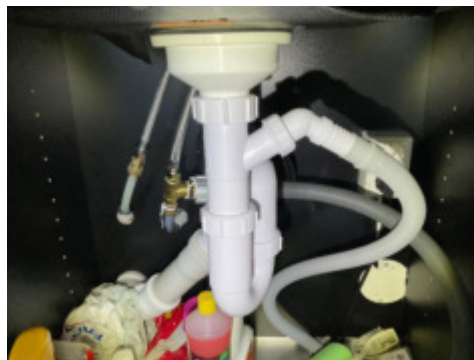
Innredning skiftet i 2023. Ingen tegn til fukt registrert under vask ved vann/avløp.  
Det anbefales å montere lekkasjesikring med sensor i området under vask ved vann/avløp.
