# Oddernesveien 35

# Fin 4-roms selveier leilighet over 2 etasjer. Beliggende rolig og attraktivt på Lund. Felles hage og uteområde.

**Oddernesveien 35, 4630  
KRISTIANSAND S**

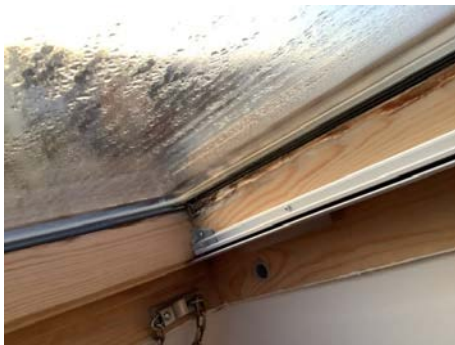
Takvinduer har stort sett normal slitasje. Fuktsøkt i karmen ved fuktskjolder, ingen utslag vist under befaringen. Begynnende råte i karm, se bilde.

- Karmene i vinduer er slitte og det er sprekker i trevirket.

Fuktmerke på takvindu.

- Det må påregnes noe vedlikehold og at enkelte vinduer må skiftes ut.

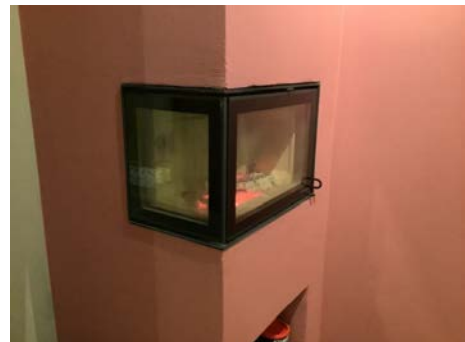
Ingen synlige sprekker i pipe, innvendig pipeløp er ikke kontrollert.

Peis på kjøkken.

- Tidspunkt for piperehabilitering nærmer seg.

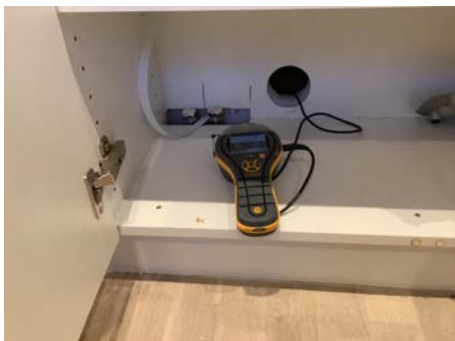
Hulltaking ble utført i vegg mellom bad og kjøkken, ingen synlig eller målbar fuktighet ble registrert.

Det ble benyttet Protimeter MMS 3 til fuktsøking i konstruksjonen.

Det ble laget ett 73 mm hull i veggen hvor det ble utført fuktsøkt/visuell kontroll.

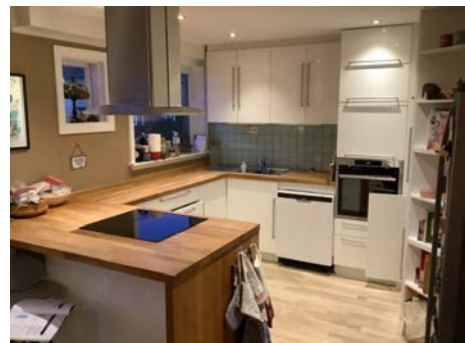
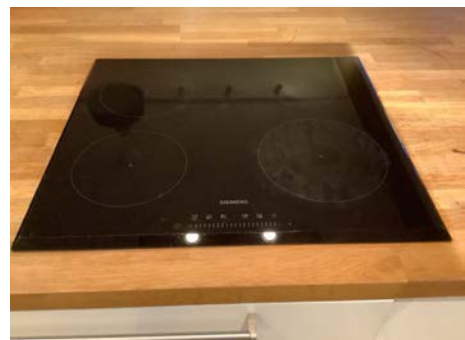
- Det er påvist at overflater har noe skader.

Lekkasjevarsler anbefales montert i kjøkkenbenken.

- Det er ikke behov for utbedringstiltak.

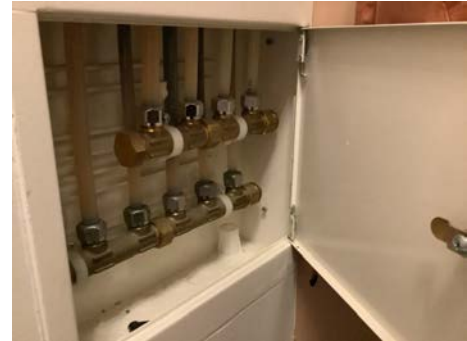
Rørøppegget ligger rør i rør system.

Fordelerskap for rørøppegget er montert i entre og fordeler sats er montert ved berederen.

Fordelerskap til rørøppegget.

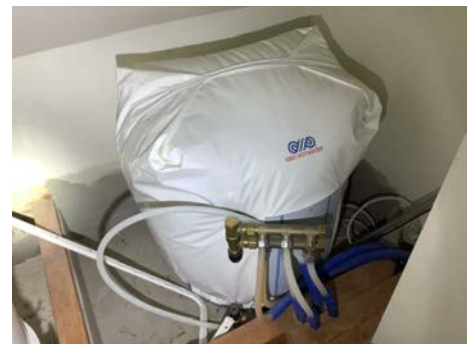
V.v.-bereder og synlig fordelersats til rørøppegget.

Lekkasjevarsler anbefales montert, berederen står i ett kar på loft.
