Svaneveien 1, 4550 Farsund

Befaringsdato: 18.08.2023

Tilstandsrapport

ENEBOLIG MED CARPORT

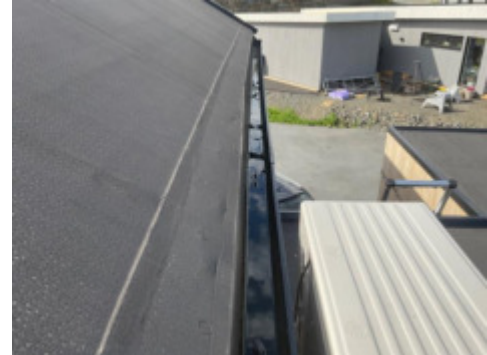
- Det er avvik:
Takrennen på siden mot carporten har varierende fall

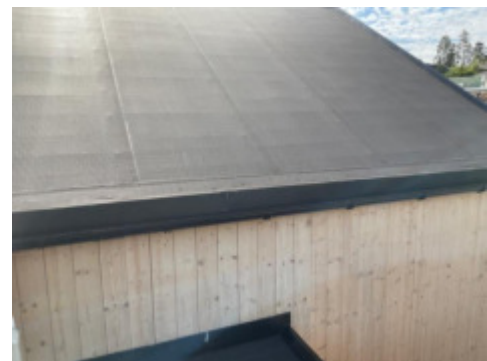
Snøfangere

TG 3

- Det mangler snøfangere på hele eller deler av taket, noe som var krav på byggemeldingstidspunktet.

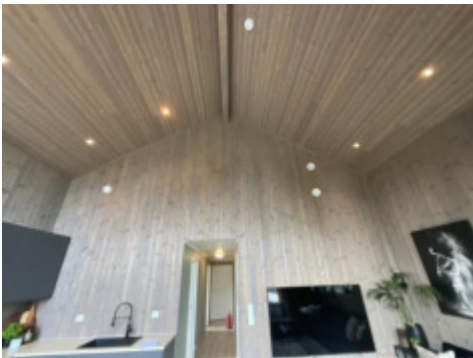
Bygningen har saltak og åpen himling i stue/kjøkken. På loftet hvor det er innredet er det ikke montert luke til kaldtloftet. Det er ikke etablert synlig ventilering av takkonstruksjonen.

- Hele takkonstruksjonen er gjenbygget. Det er ingen mulighet til vurdering utover alder og observasjoner fra underliggende etg.

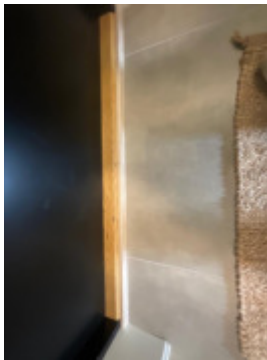
TG 2

Innvendig er det gulv av laminat og fliser.

Det er hulrom under fliser ved inngangsdøren. Det er registrert fuktsvelling i skjøter på laminatgulvet. Det er enkelte hull i veggplater etter installasjoner på veggene.

Avviket er av kosmetisk betydning. Bom (hul lyd) under flisene indikerer at flisene har dårlig vedheft til underlaget og de vil på sikt løsne. Dersom flisene løsner må man lime dem ned igjen og fuge gulvet på nytt. Tette og male over hullene.

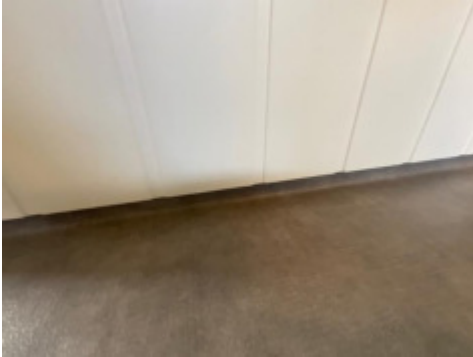
Veggene har malte plater. Himlingen består av malt mdf panel.

- Det er avvik:
 - Det er vindu/dør med ikke fuktbestandige materialer i våtsonen (ved vask, dusj, badekar, osv.), løsningen eller byggematerialet er uegnet
- Veggplater er ikke etablert i sokkellist. Det er utettheter mellom beleggpokant og mdf. plater.

- Tiltak:
- Uegnede materialer må fuktbeskyttes/utskiftes.

Det anbefales å fuge mellom belegg og mdf. platene. Veggplatene må være fuktsikret i bunnen av platene slik at det ikke oppstår fuktsvelling i bunnen av platene.

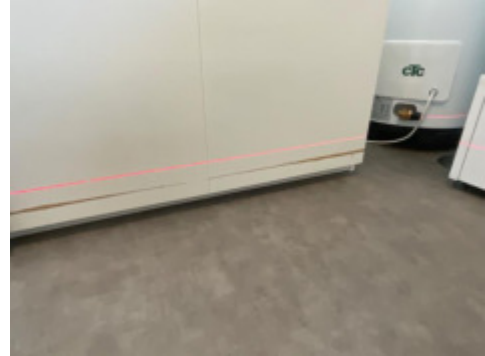
Sanitærutstyr og innredning - 3

- Det er avvik:
- Det er registrert skrap i skyvedøren til garderobeskabet.
