Svaneveien 1

Moderne utformet enebolig med 5 soverom, carport og stor terrasse.

Tilstandsrapport

ENEBOLIG MED CARPORT

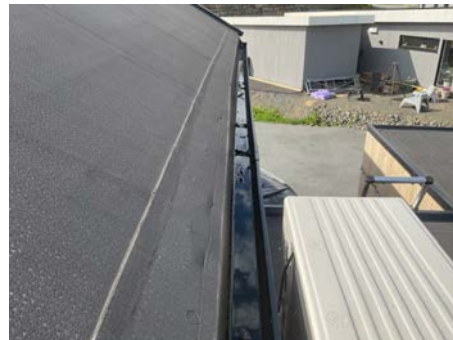
Vurdering av avvik:

- Det er avvik:
Takrennen på siden mot carporten har varierende fall

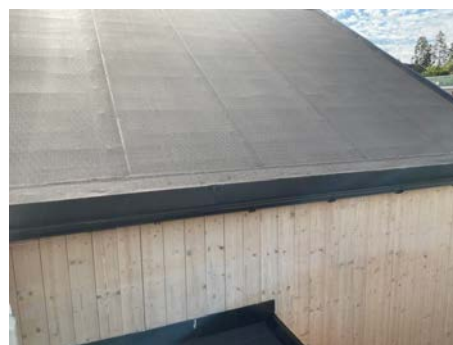
Snøfangere

Vurdering av avvik:

- Det mangler snøfangere på hele eller deler av taket, noe som var krav på byggemeldingstidspunktet.

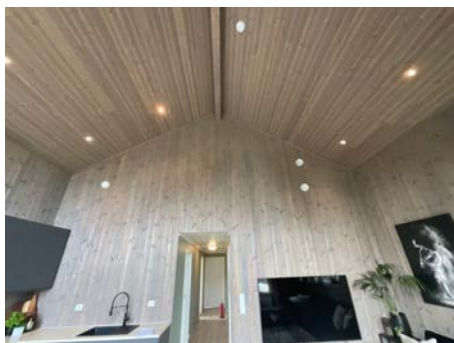
Bygningen har saltak og åpen himling i stue/kjøkken. På loftet hvor det er innredet er det ikke montert luke til kaldtloftet. Det er ikke etablert synlig ventilering av takkonstruksjonen.

Vurdering av avvik:

- Hele takkonstruksjonen er gjenbygget. Det er ingen mulighet til vurdering utover alder og observasjoner fra underliggende etg.

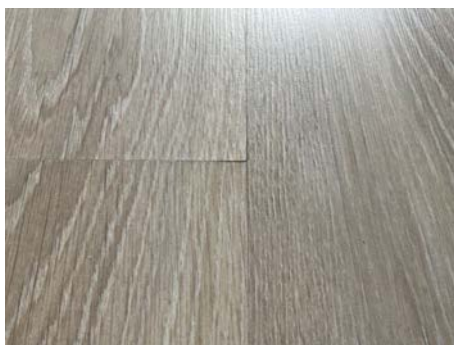
Innvendig er det gulv av laminat og fliser.

Vurdering av avvik:

- Det er avvik:

Det er hulrom under fliser ved inngangsdøren. Det er registrert fuktsvelling i skjøter på laminatgulvet. Det er enkelte hull i veggplater etter installasjoner på veggene.

Avviket er av kosmetisk betydning. Bom (hul lyd) under flisene indikerer at flisene har dårlig vedheft til underlaget og de vil på sikt løsne. Dersom flisene løsner må man lime dem ned igjen og fuge gulvet på nytt. Tette og male over hullene.

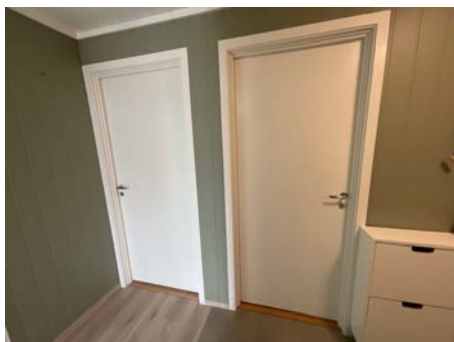
Dørene har karmen og dørblad av tre.

Vurdering av avvik:

- Det er avvik:

- Tiltak:

Kosmetisk avvik.

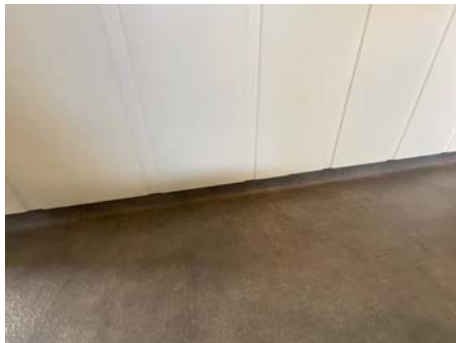
Veggene har malte plater. Himlingen består av malt mdf panel.

Vurdering av avvik:

- Det er avvik:
 - Det er vindu/dør med ikke fuktbestandige materialer i våtsonen (ved vask, dusj, badekar, osv.), løsningen eller byggematerialet er uegnet
- Veggplater er ikke etablert i sokkellist. Det er uttetheter mellom beleggpkant og mdf. plater.

- Tiltak:
- Uegnede materialer må fuktbeskyttes/utskiftes.

Det anbefales å fuge mellom belegg og mdf. platene. Veggplatene må være fuktsikret i bunnen av platene slik at det ikke oppstår fuktsvelling i bunnen av platene.
