Svaneveien 1

Moderne utformet enebolig med 5 soverom, carport og stor terrasse.

Tilstandsrapport

ENEBOLIG MED CARPORT

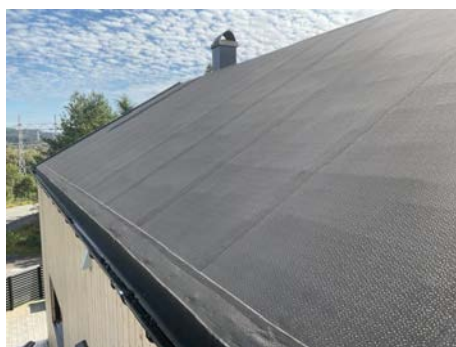
Nedløp og beslag

- Det er avvik:
- Takrennen på siden mot carporten har varierende fall

Takrenner, nedløpsrør og beslag er av plast/metall og er fra byggeåret.
Takrenner, nedløpsrør og beslag er av plast/metall og er fra byggeåret.

- Det er avvik:

Etabler fall på takrennen mot nedløpet.

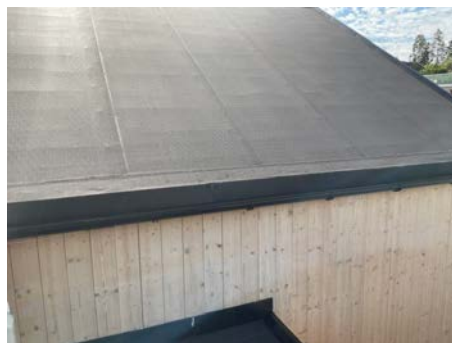
Veggkonstruksjon - 2

- Det er avvik:
- Enkelte kledningsbord er vridd i bunnen.

- Det er avvik:

Det anbefales å feste kledningsbordene bedre i bunnen.

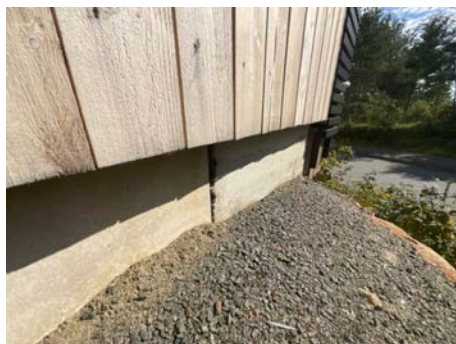
TG 0 Veggkonstruksjon

Veggene har bindingsverkskonstruksjon fra byggeår. Fasade/kledning har stående bordkledning. Enkelte kledningsbord må festes i bunnen.

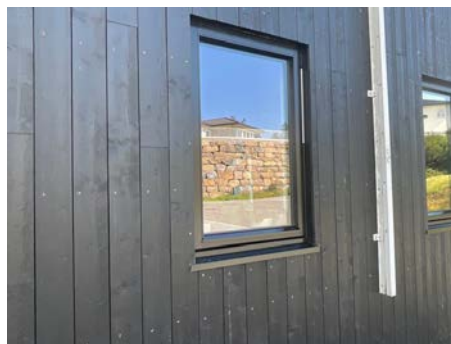
TG 2 Dører

- Det er avvik:
- Det mangler dørbeslag på ytterdørene. Terrassedøren og boddøren må justeres. Det er også registrert bruksmerker på terrassedøren.

Ytterdørene har karmen av tre og er fra byggeåret.

Montere dørbeslag og justere dørene. Utbedre bruksmerkene på terrassedøren.

Kostnadsestimat: Under 10 000

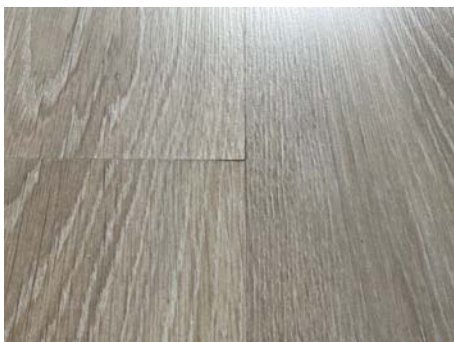
TG 0 Etasjeskille/gulv mot grunn

Boligen har trebjelkelag og støpte gulv.

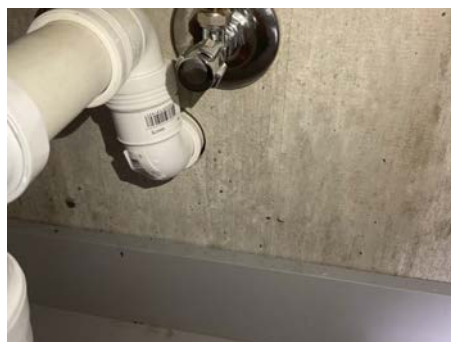
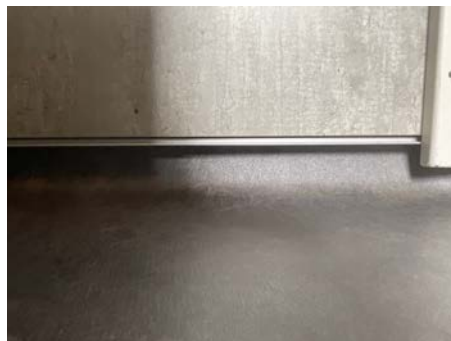
1. ETASJE > BAD

Vurdering av avvik:

- Det er avvik:

- Tiltak:

Tette rundt avløpsrøret og fuge mellom sokkellisten og bunnen av våtromsplatene.

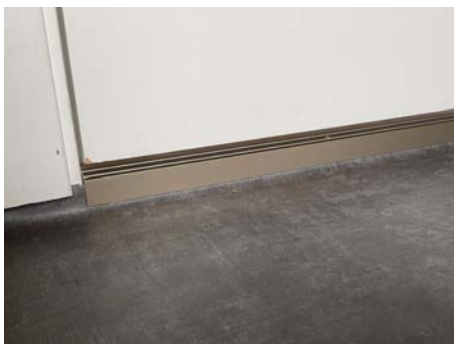
1. ETASJE > BAD

Generell

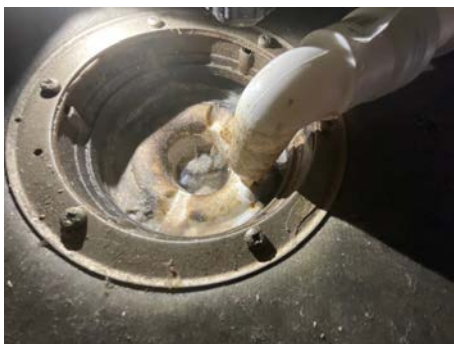
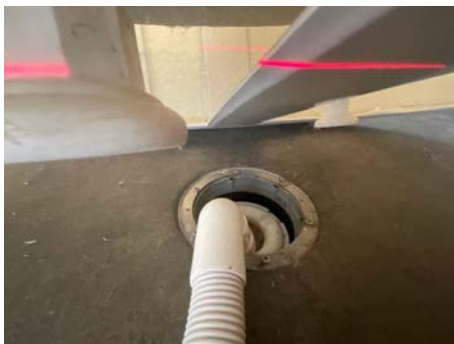
1. ETASJE > BAD

⚠ TG 0 Sluk, membran og tettesjikt

Gulvet har gulvbelegg som er klemt i slukene og har oppkant langs vegger og ved dør.

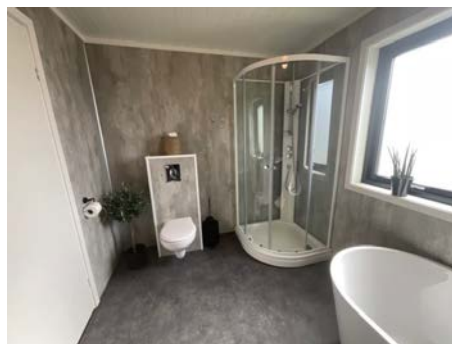
1. ETASJE > BAD

⚠ TG 0 Sanitærutstyr og innredning

Rommet har innredning med nedfelt servant, veggmontert toalett, dusjkabinett og badekar.

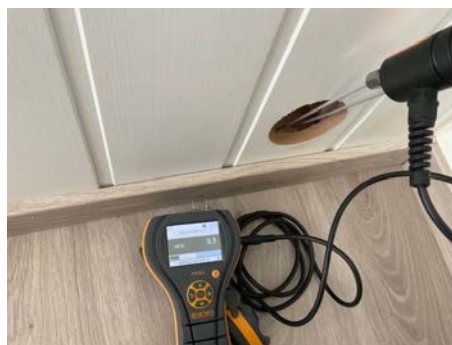
⚠ TG 0 Tilliggende konstruksjoner våtrom

Hulltaking er foretatt uten å påvise unormale forhold. Det ble boret hull på soverommet i veggen bak badekaret.

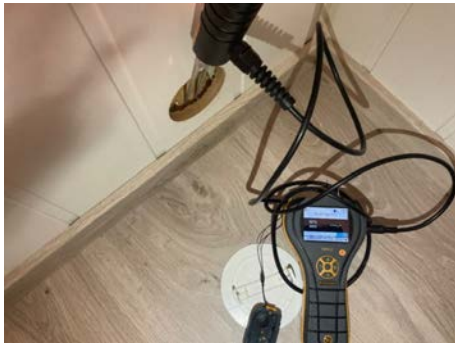
Generell

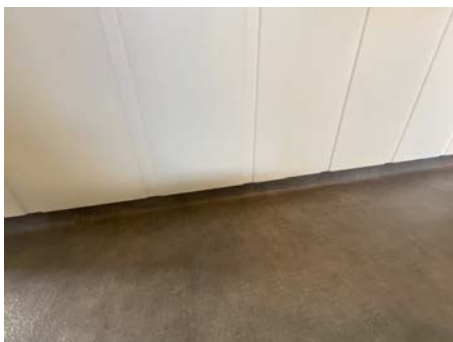
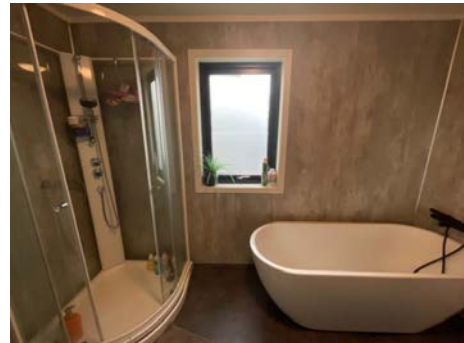
1. ETASJE > VASKEROM

Vurdering av avvik:

- Det er vindu/dør med ikke fuktbestandige materialer i våtsonen (ved vask, dusj, badekar, osv.), løsningen eller byggematerialet er uegnet
- Det er avvik:

- Tiltak:
- Uegnede materialer må fuktbeskyttes/utskiftes.

Det anbefales å fuge mellom belegg og mdf. platene. Veggplatene må være fuktsikret i bunnen av platene slik at det ikke oppstår fuktsvelling i bunnen av platene.

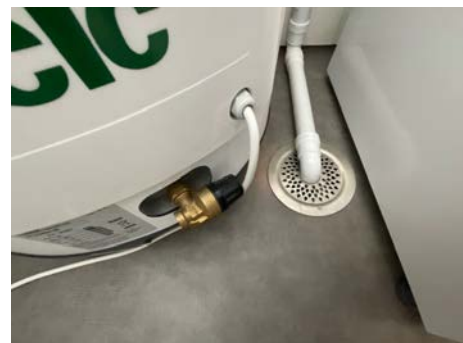
1. ETASJE > VASKEROM

TG 0 Sluk, membran og tettesjikt

Det er plastsluk og synlig vinylbelegg som tettesjikt.

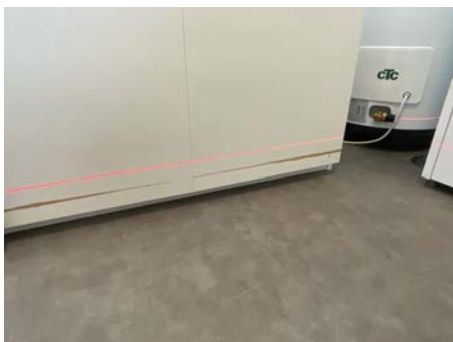
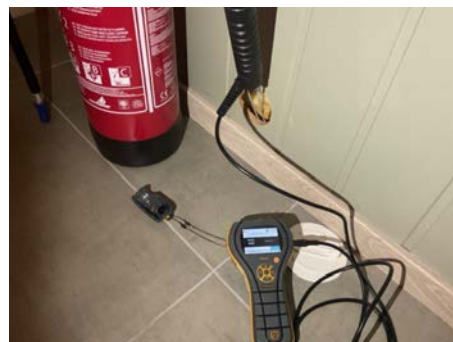
1. ETASJE > VASKEROM

TG 0 Sanitærutstyr og innredning

Vurdering av avvik:

- Det er avvik:

• Tiltak:

Kostmetik avvik.

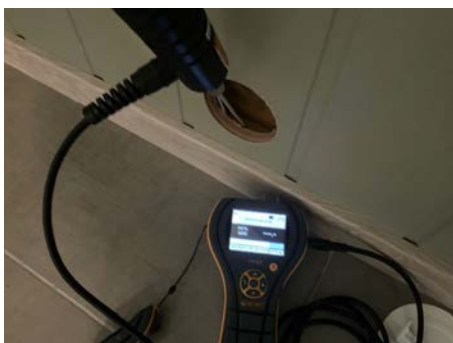
! TG 0 Tilliggende konstruksjoner våtrom

Hulltaking er foretatt uten å påvise unormale forhold. Det ble boret hull under trappen i veggen bak vannskapet.

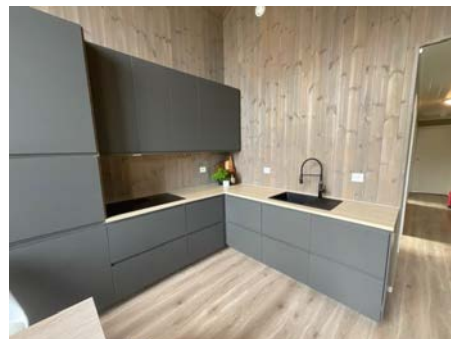
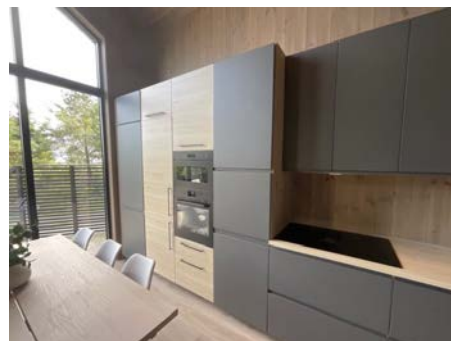
1. ETASJE > STUE/KJØKKEN

! TG 0 Overflater og innredning

Kjøkkenet har innredning med glatte fronter. Benkeplaten er av laminat. Det er kjøleskap, oppvaskmaskin, komfyr, platetopp, micro, stekeovn, vannstoppssystem og komfyrvakt.

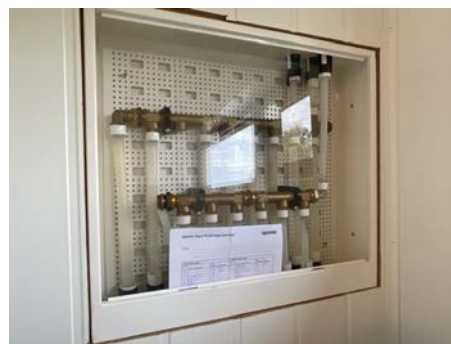
1. ETASJE > STUE/KJØKKEN

! TG 2 Overflater og innredning - 2

Vurdering av avvik:

- Det er avvik:

- Tiltak:

Gjøre utbedringer på benkeplaten.

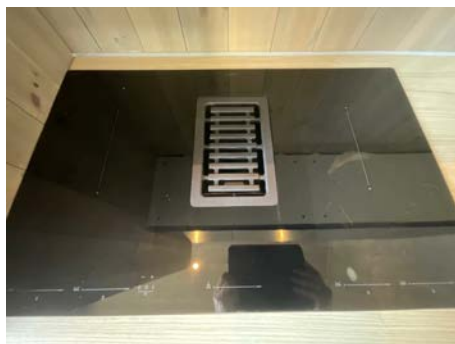
TG 0 Avløpsrør

Synlige deler av avløpsledninger er av plast og fra byggeåret.

TG 0 Avtrekk

Det er etablert avtrekk i forbindelse med koketoppen.

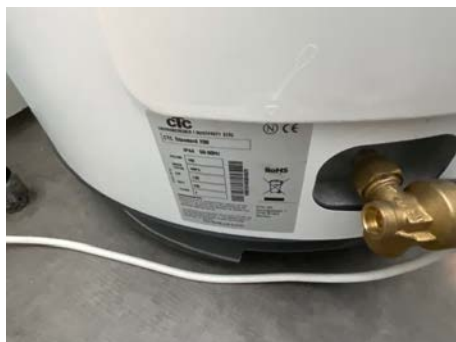
TG 0 Varmtvannstank

Varmtvannstanken har et volum på ca. 200 liter, er produsert i 2021 og er plassert på vaskerommet.

Innvendige vannledninger er av plast (rør i rør). Det er besiktiget i rørskap.
