# Nipelivegen 86

## Gautestad

# Tilstandsrapport

# gnr. 64, bnr. 249

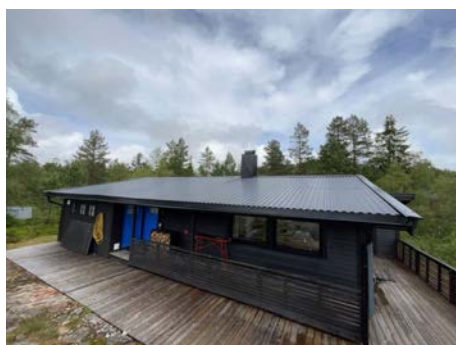
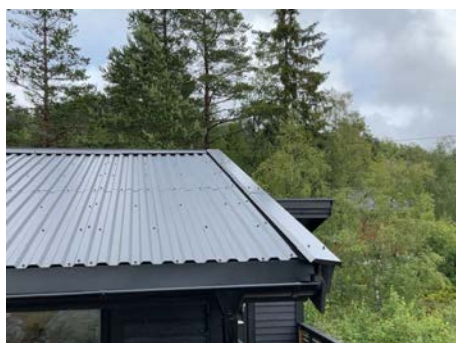
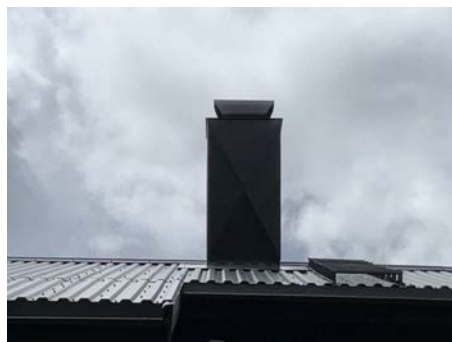
Selger opplyser at taktekket ble skiftet av Knut Flåt. For mer info, se selgers egenerklæringsskjema.

Taktekke fremstod i god stand. Det var tidvis regnvær på befaringsdagen. Ingen innvendig symptom av pågående lekkasje registrert.

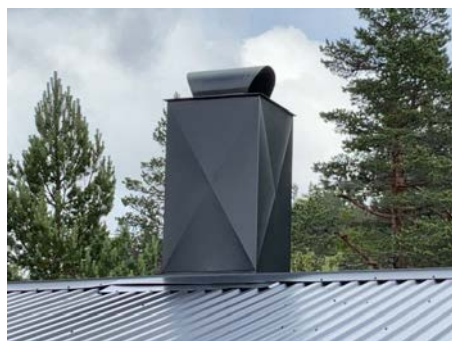
- Tiltak:
  - Snøfangere bør montres på tak over/i nærhet til der folk og husdyr kan oppholde seg/ferdes.
  - Takrenner fungerte med svai på befaringsdagen. Utbedring av dette ansees ikke som prekært.

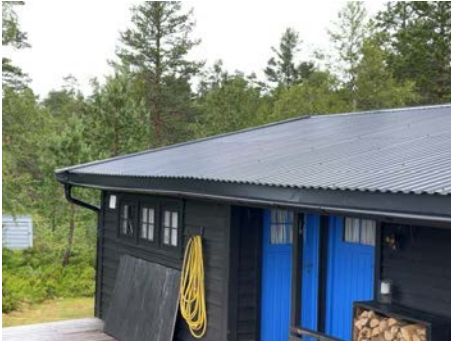
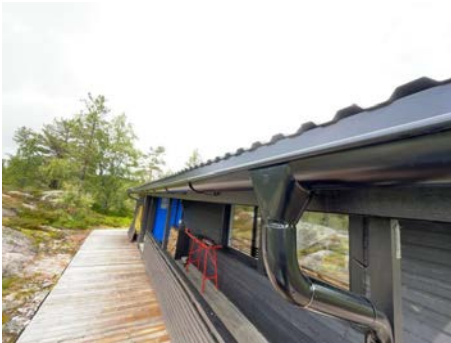
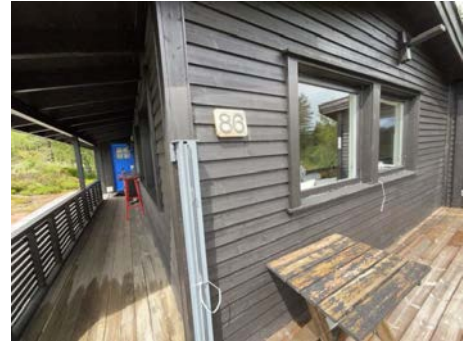
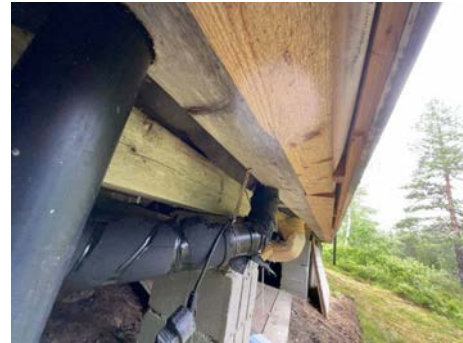
## TG 1 Veggkonstruksjon

Isolert bindingsverkskonstruksjon kledd med liggende bordkledning.

Kledningen er fra ulike monteringsår, mulig delvis fra byggeår. Se selgers egenerklæring vedr. lokal utskifting av enkelte vegger, samt noe tilleggisolering.

Veggene fremstod vedlikeholdt og i god stand, med normal slitasje basert på ulike alder.

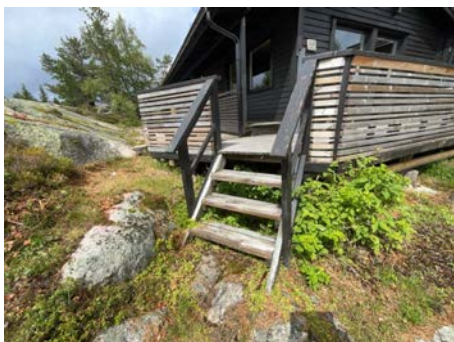
Utvendig trapp av tre med malt/beiset rekkverk.

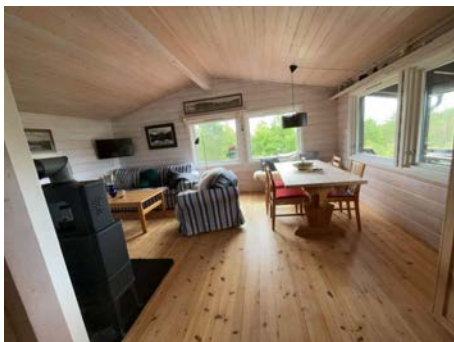
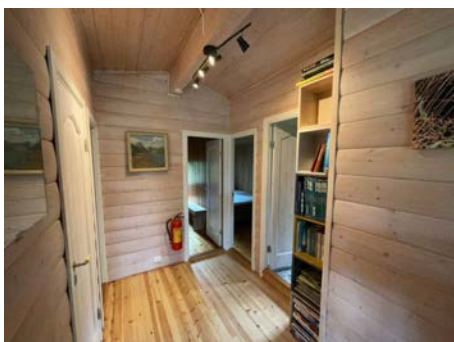
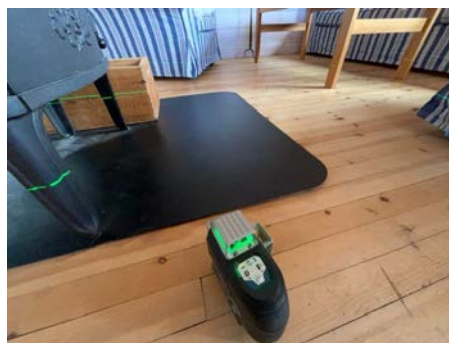
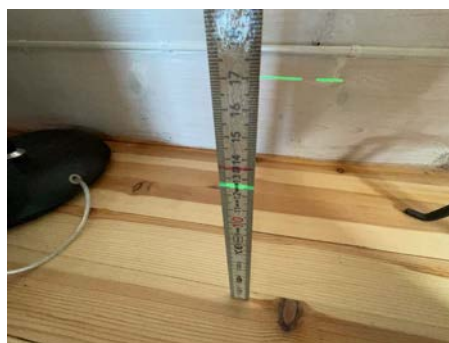
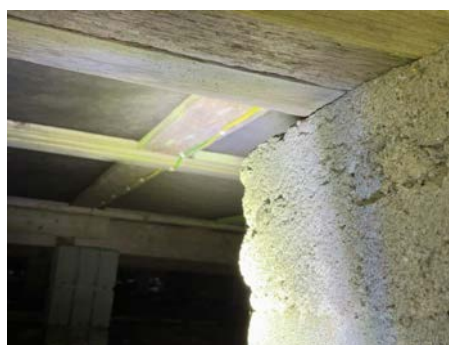
### ! TG 2 Etasjeskille/gulv mot grunn

Ved kontroll av nivåforskjell på gulv ble det hovedsakelig registrert normale avvik alder tatt i betraktning, men nivåforskjellen ansees som et avvik basert på standardens krav. Kontrollen er kun stikkmessig utført.

- Det er avvik:
  - Høydeforskjell målt på 2 meters lengde var stedvis mellom 10 - 20 mm. og mellom 15 - 30 mm. i hele rom. Dette er avvik som kvalifiserer til tilstandsgrad 2 og gis med bakgrunn i standardens krav til godkjente måleavvik.

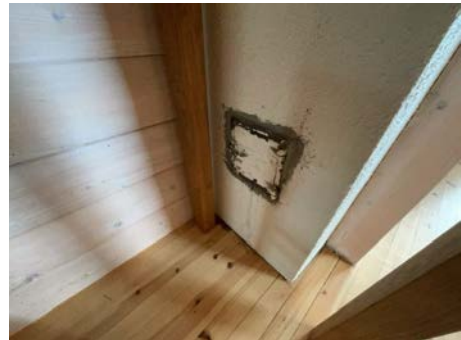
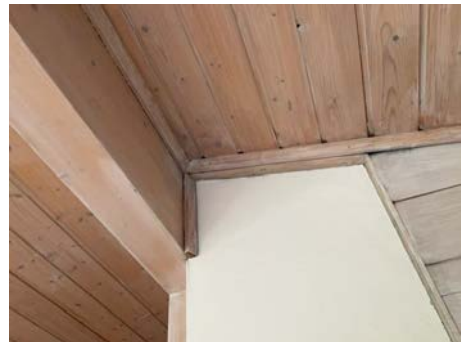
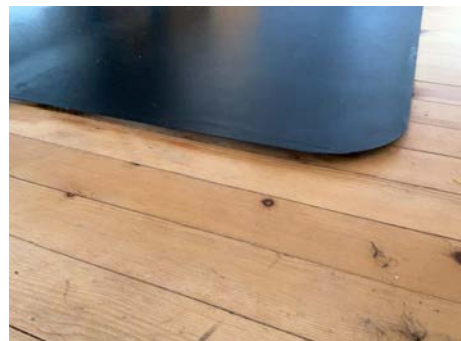
## TO 2 Pipe og ildsted

Hytten har vedovn fra 2018 tilkoblet elementpipe. Vedovn var ikke i bruk på befaringsdagen, men fremstod tilsynelatende i OK stand. Overflater på pipe, OK.

- Det er avvik:
  - Sotluken er for nært brennbart materiale og det mangler ildfast plate under denne.
  - Det gjøres oppmerksom på at Plate foran vedovnen er løs/noe bøyd (snublekant).

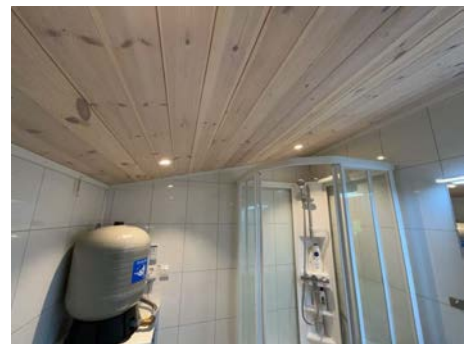
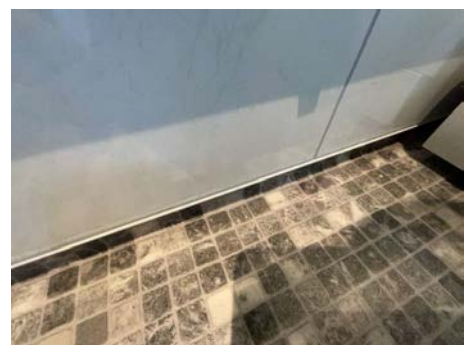
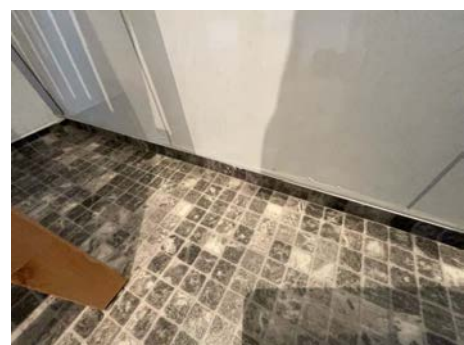
#### ! TO 2 Overflater Gulv

Gulvet har tilstrekkelig høydeforskjell fra tett oppkant ved dørterskel mot sluk. Ved en eventuell lekkasje vil vann kunne renne til sluk før det kan gjøre skade på tilliggende bygningsdeler (TG1).

Gulv med sveiset vinylbelegg med oppkanter langs vegger og ved dør som tettesjikt, belegg er klemt i plastsluk.

- Det er ikke behov for tiltak da rommet fungerer med avviket siden det har dusjkabinett.

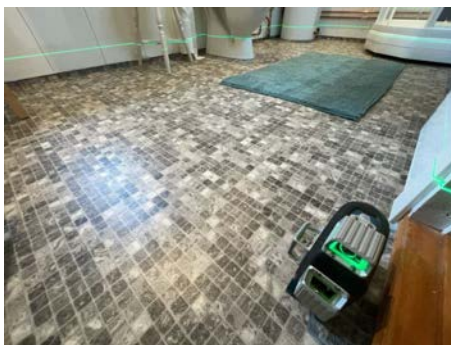
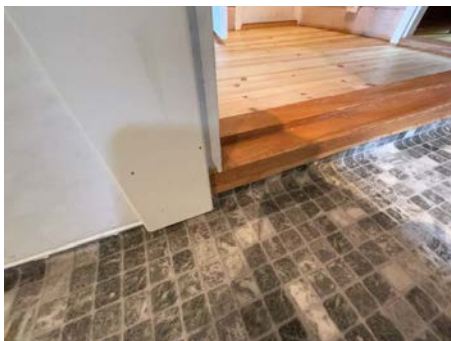
ETASJE > BAD

#### Vurdering av avvik:

- Rommet mangler tilluftsløsning. Luftutskifting vil derfor ikke fungere som tiltenkt, noe som kan medføre til skader på sikt.

- Tilluftsløsning bør etableres for å lukke avviket.

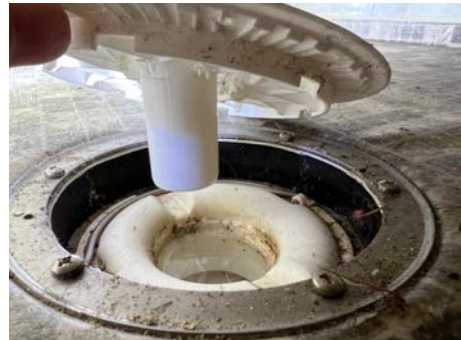
**TG 1** Sanitærutstyr og innredning

Innredning med nedfelt servant, toalett og dusjkabinett.

Innredning fremstod i god stand, VVS-utstyr fungerte på befaringdagen.

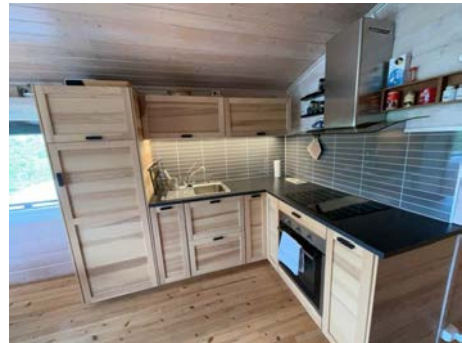
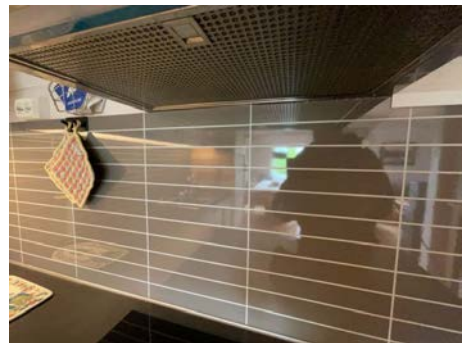
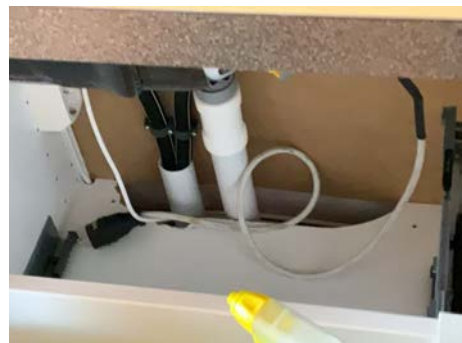
- Det er avvik:
- Det ble ikke registrert komfyrvakt på kjøkkenet.

- Komfyrvakt og lekkasjevarsler bør monteres for å ivareta brannsikkerhet og lekkasjesikring, men var ikke et krav på opprinnelig oppføringstidspunkt for hytten.

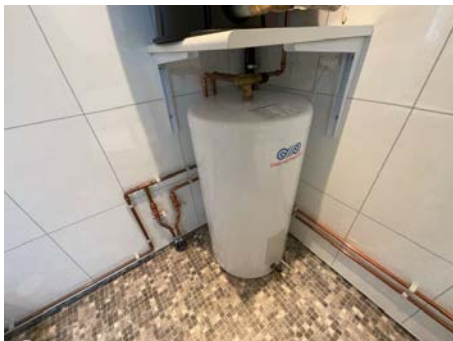
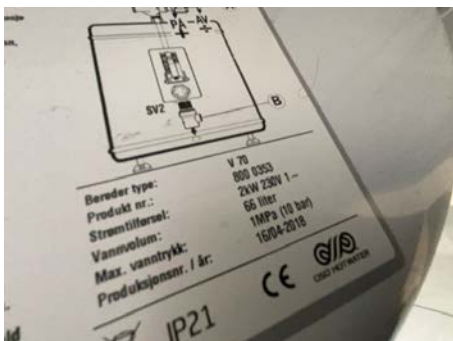
Ca. 66 liters varmtvannstank fra 2018 (monter 2019) plassert i rom med sluk. Varmtvannsbereder fungerte, ingen lekkasje registrert. OK.

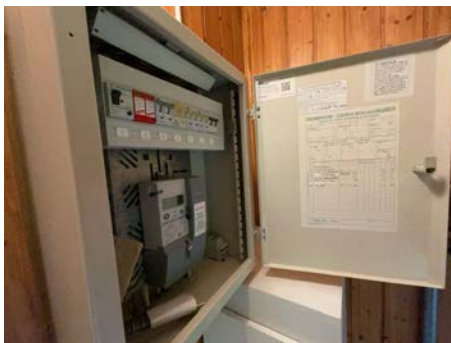
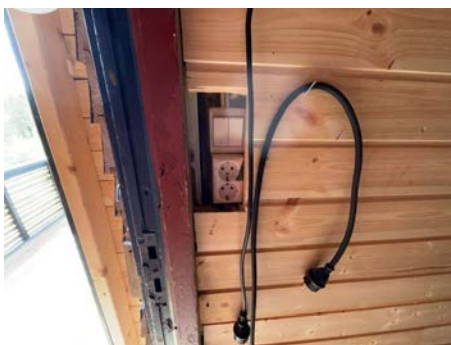
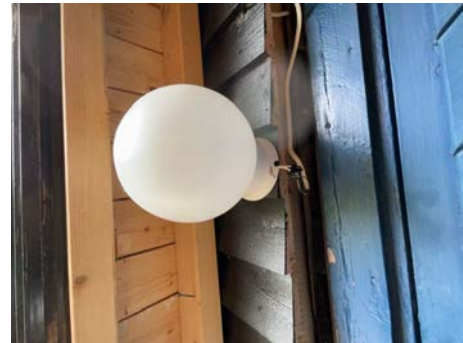
## TG 3 Elektrisk anlegg

10. Er det tegn på at kabelinnføringer og hull i inntak og sikringsskap ikke er tette, så langt dette er mulig å sjekke uten å fjerne kapslinger?  
**Nei**
11. Finnes det kursfortegnelse, og er den i samsvar med antall sikringer?  
**Ja**
12. Foreta en helhetsvurdering av det elektriske anlegget, dets alder, allmenne tilstand og fare for liv og helse. Bør det elektriske anlegget ha en utvidet el-kontroll?  
**Ja Det ble registrert avvik på el-anlegget.**

**Kostnadsestimat: 10 000 - 50 000**

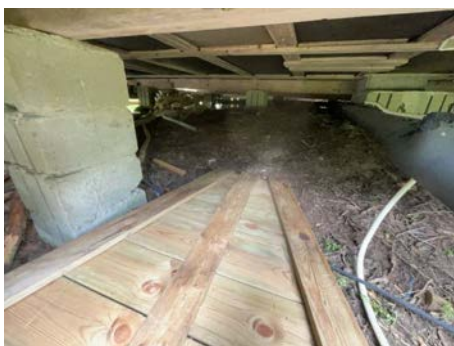
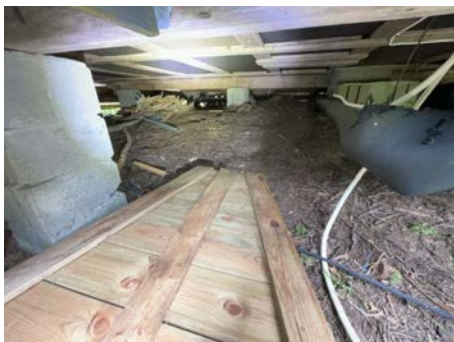
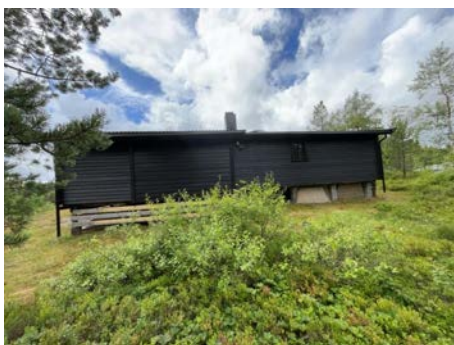
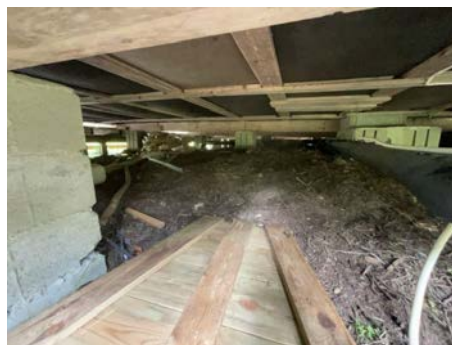
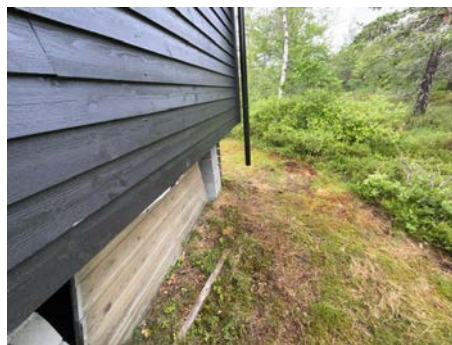
## TG 1 Grunnmur og fundamenter

Hytten står på grunnmur og pilarer av murblokker.

Område under hytter som står på påler bør jevnlig holdes under oppsyn. Tilstanden på befaringsdagen ansees som normalt mtp. byggemåte, type og alder for bygningen.

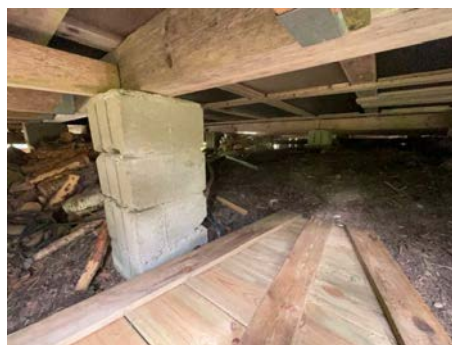
## TG 1 Drenering

Naturlig drenering i terrenget under og rundt hytten ellers vil vann naturlig kunne passere. Det ble ikke registrert vesentlig oppsamling av vann som kan gjøre skade på bygningsmassen.

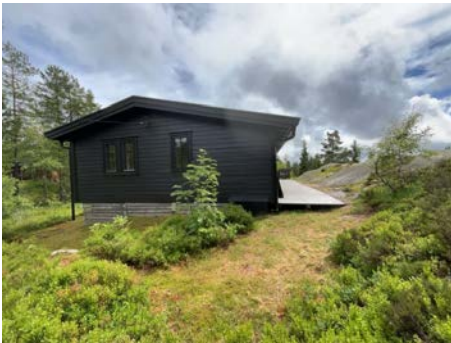
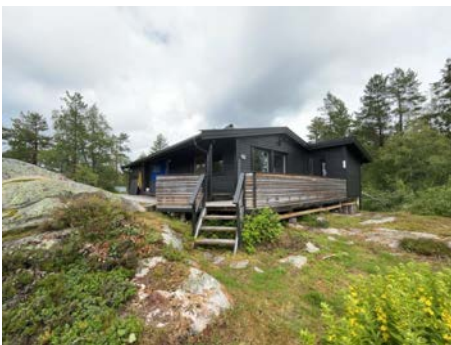
## ! TG 2 Utvendige vann- og avløpsledninger

Hytten har innlagt borevann etablert i 2019 utført av Edland brønnboring. Selger opplyser at vanntilførsel/kapasitet pr. døgn er noe begrenset, men har fungert fint for deres bruk.

- Vannkvalitet bør testes.

- Tiltak som hindrer mus å ødelegge isolasjon bør utføres.
