Gimlekollen 11A

Stor velholdt enebolig med hybel, solrikt og lunt uteområde. Dobbel garasje med loft.

Gimlekollen 11A, 4633

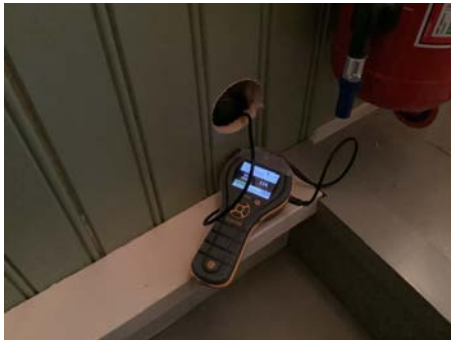
Hulltaking ble utført i vegg mellom bad og trapperom, ingen synlig eller målbar fuktighet ble registrert.

Det ble benyttet Protimeter MMS 3 til fuktsøking i konstruksjonen.

Det ble laget ett 73 mm hull i 8veggen hvor det ble utført fuktsøkt/visuell kontroll.

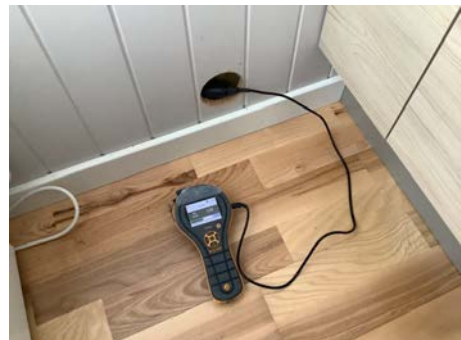
Hulltaking ble utført i vegg mellom bad og kjøkken, ingen synlig eller målbar fuktighet ble registrert.

Det ble benyttet Protimeter MMS 3 til fuktsøking i konstruksjonen.

Det ble laget ett 73 mm hull i vegg hvor det ble utført fuktsøkt/visuell kontroll.
