# Strømsbuveien 64C

Arendal Sentrum

# STRØMSBUVEIEN 64C

Befaringsdato: 16.05.2023

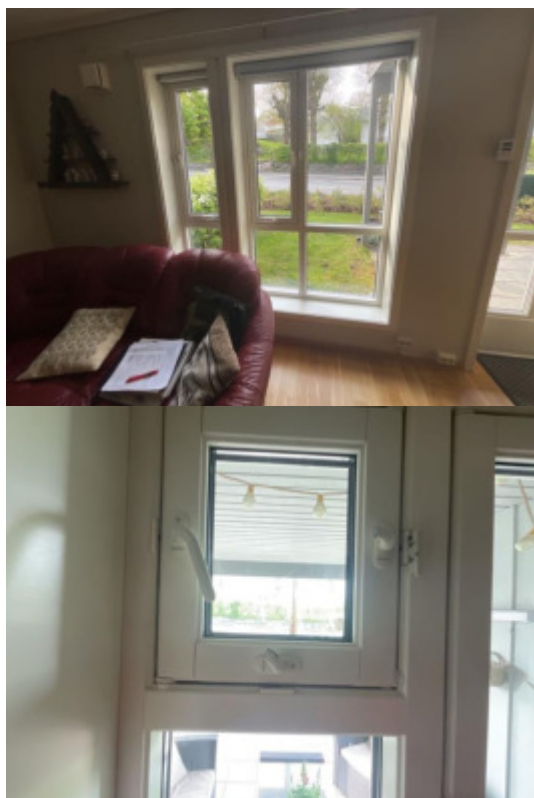
Utvendig > Vinduer: Det er avvik: Knekte håndtak på lite vindu på soverom

Det ble foretatt kontroll på tilfeldig valgte åpne og lukke mekanismer. Vinduer består av åpningsvinduer og fastkarmsvinduer. Det er ikke utført inngrep i konstruksjoner rundt vinduer og ukjent tetting med hensyn til isolering/vindtetting/taping

- Det er avvik:

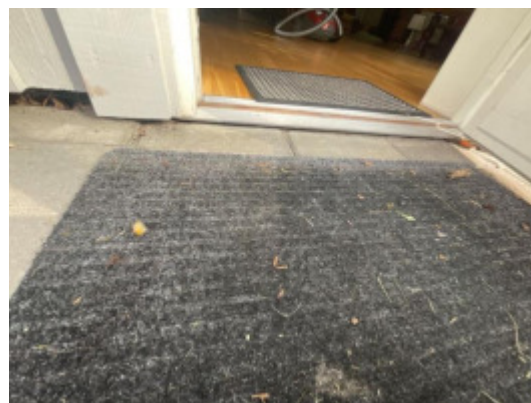
Malt hovedytterdør, balkongdør.

- Det er påvist avvik rundt innsettsdetaljer.

- Det bør gjøres tiltak for å lukke avviket.

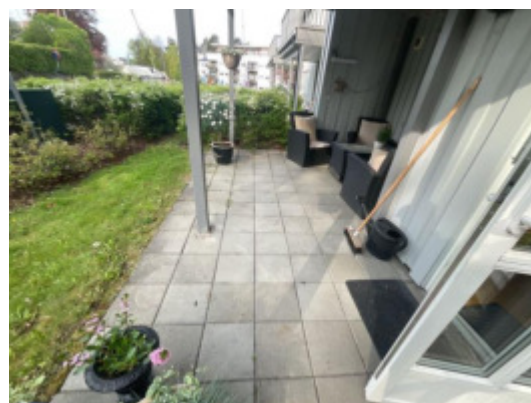
Terrasse med sement heller.

Ved visuell undersøkelse ble det ikke registrert større skader.

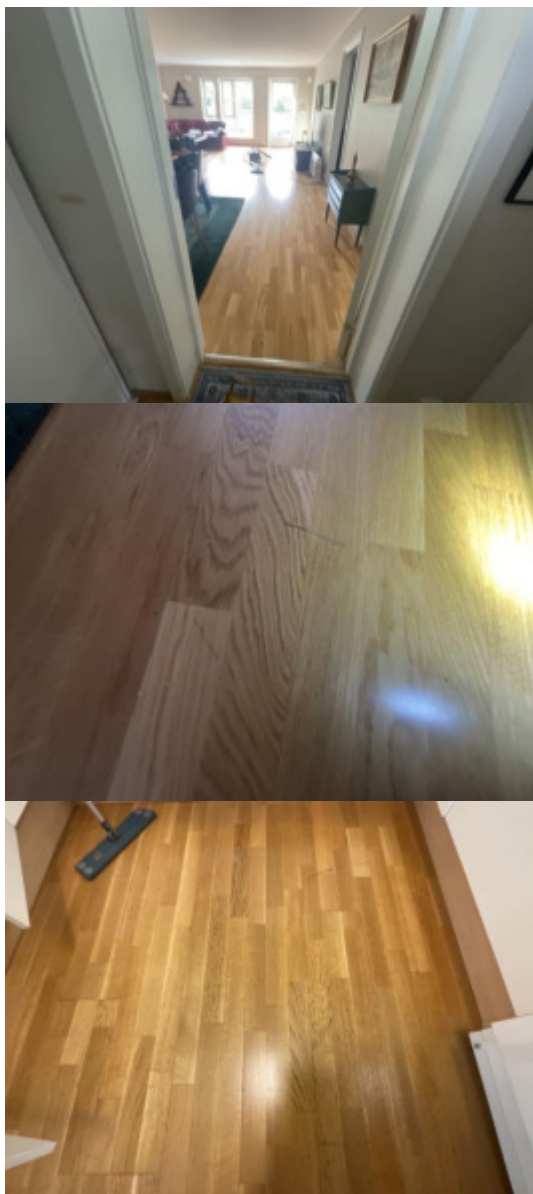
Malte plater i himling.

Påregnelig bruksslitasje med sprekker, opphengsskader ble registrert

- Overflater har en del slitasjegrad utover det en kan forvente.

Påregnelig bruksslitasje og opphengsskader.

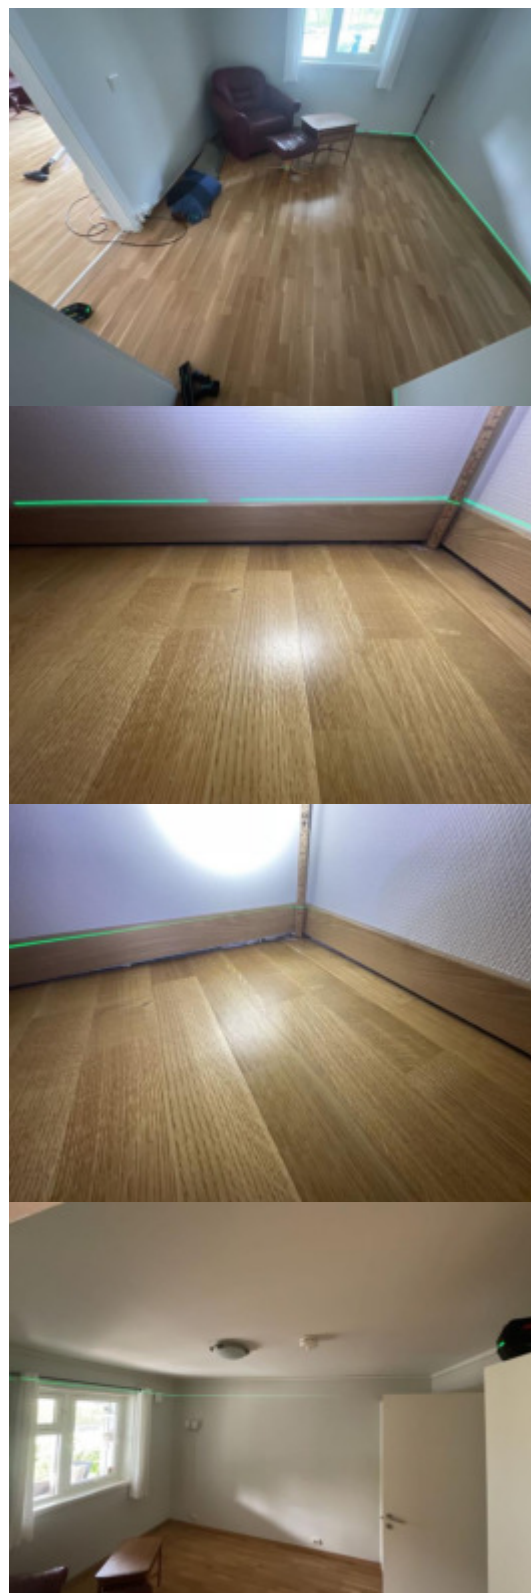
## Betongsåle

Innvendig > Etasjeskille/gulv mot grunn: Målt høydeforskjell på mellom 10 - 20 mm innenfor en lengde på 2 meter. Tilstandsgrad 2 gis med bakgrunn i standardens krav til godkjente måleavvik. Målt høydeforskjell på over 15 mm gjennom hele rommet. Tilstandsgrad 2 gis med bakgrunn i standardens krav til godkjente måleavvik. Soverom med skjevheter i gulver tilstøtende til stue. Glipe mellom gulvlist og parkett gulv. Ved nivellering i himling ble det ikke registrert samme skjevheter og vurderes noe setninger/byggtørk av selve betongsålen.

- Målt høydeforskjell på mellom 10 - 20 mm innenfor en lengde på 2 meter. Tilstandsgrad 2 gis med bakgrunn i standardens krav til godkjente måleavvik.

Tilstandsgrad 2 gis med bakgrunn i standardens krav til godkjente måleavvik.

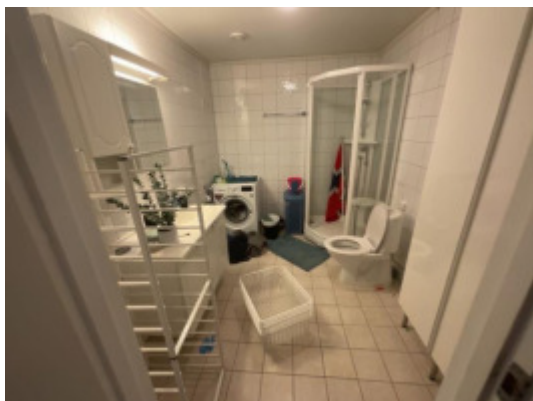
Byggeår 2006, Det er ikke fremlagt dokumentasjon på våtrom.

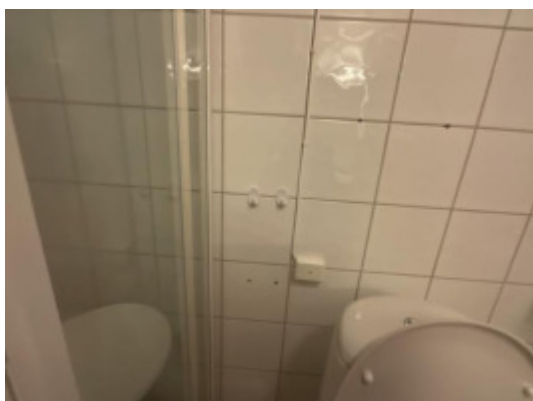
Våtrom > Overflater vegger og himling > Bad/vaskerom: Det er avvik: Det er skrudd inn i våtsone

Fliser på vegg, malte plater i himling.

- Det er avvik:

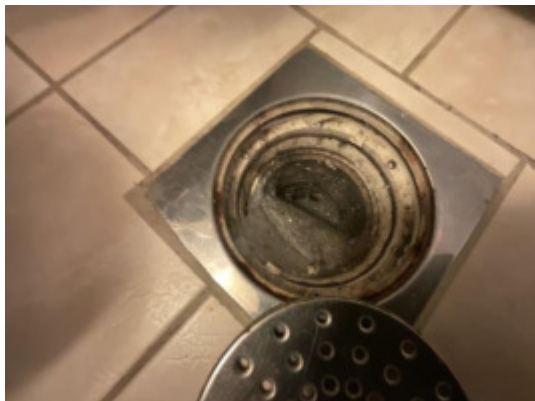
Synlig slukmembran, vanskelig å se om slukmembran er anlagt helt ned i klemring da dette krever opptagning av klemring.

- Mer enn halvparten av forventet brukstid er passert på membranløsningen.

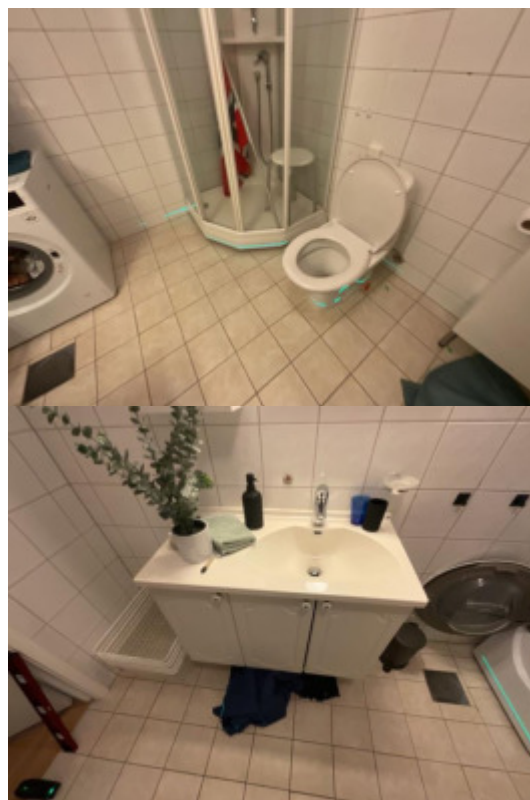
Innredning med servant, toalett, dusjhjørne, opplegg for vaskemaskin. Ved visuell undersøkelse ble det ikke registrert skader utover normal bruksslitasje.

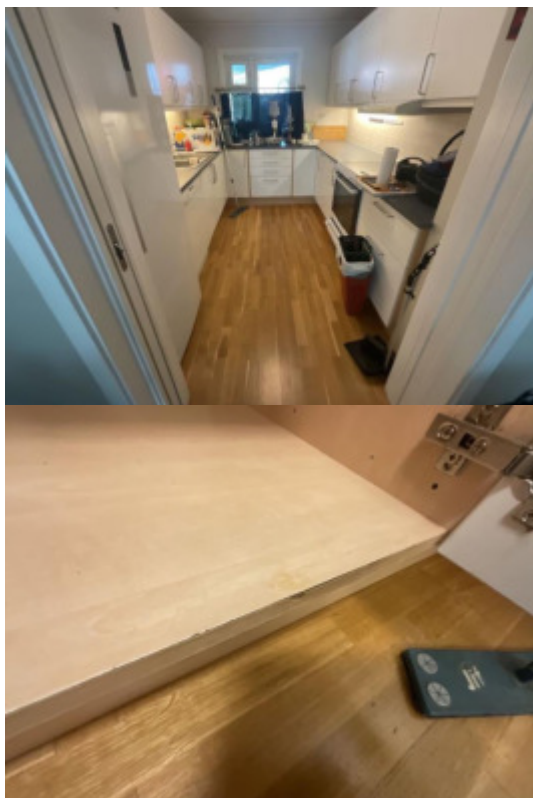
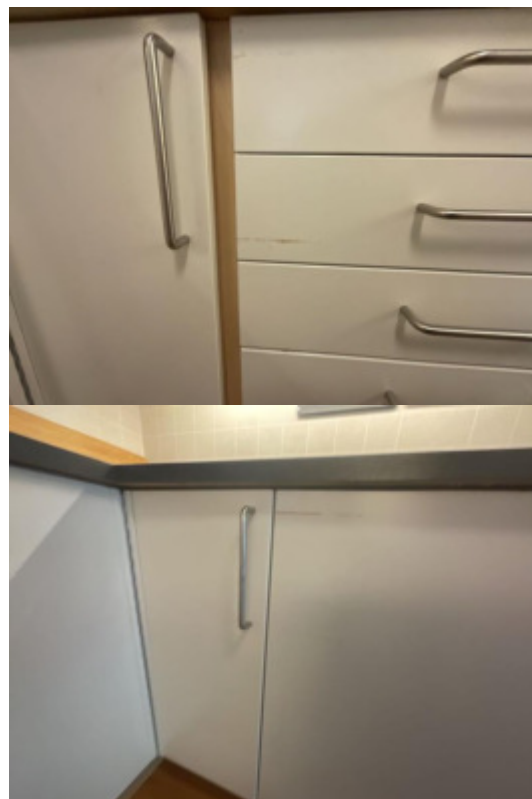
Kjøkken med parkett på gulv og plater på vegg.  
Slette hvite fronter med heltre benkplate.  
Utstyr: komfyr, oppvaskmaskin, kjøleskap

- Det er påvist skader på overflater/kjøkkeninnredning utover normal slitasjegrad.

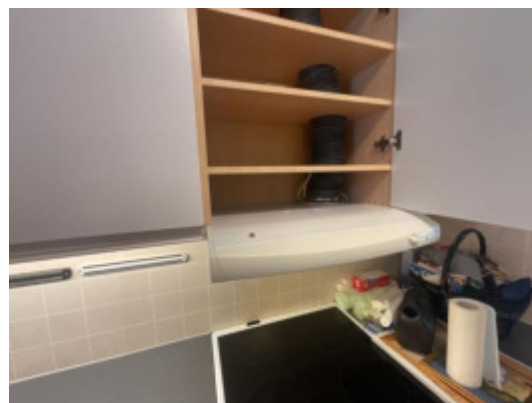
Kjøkkenventilator med avtrekk.  
Fungerende på befaringsdagen.

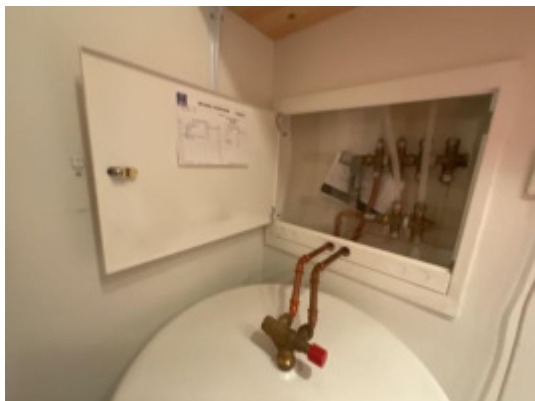
Kobber og rør i rør plast.  
Besiktiget i rørskap.  
Ved visuell undersøkelse ble det ikke registrert avvik på synlig vannrør.

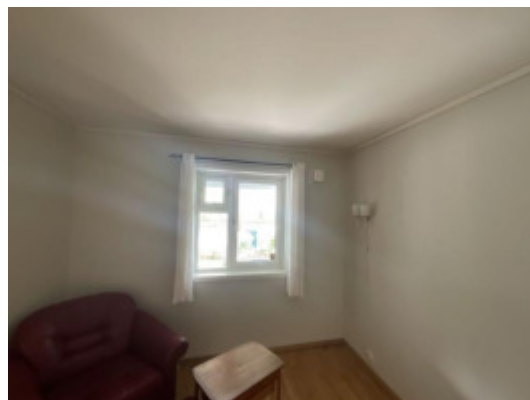
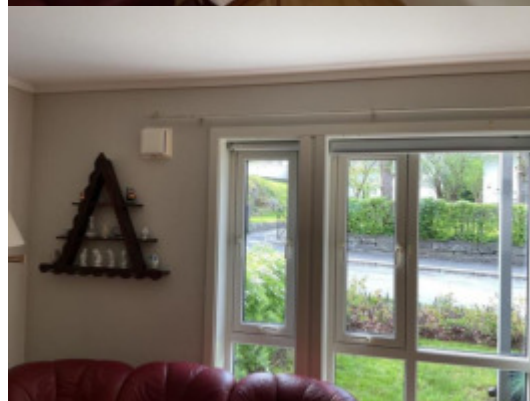
Naturlig ventilasjon.  
Utfra alder ble det ikke registrert avvik.  
Boliger fra det aktuelle byggeåret vurderes utfra dagens forskrifter å være under ventilerte.  
Aktiv bruk av mekanisk ventilasjon på våtrom og kjøkken ved bruk anbefales slik at varm fuktig luft transporteres ut av bygningen.

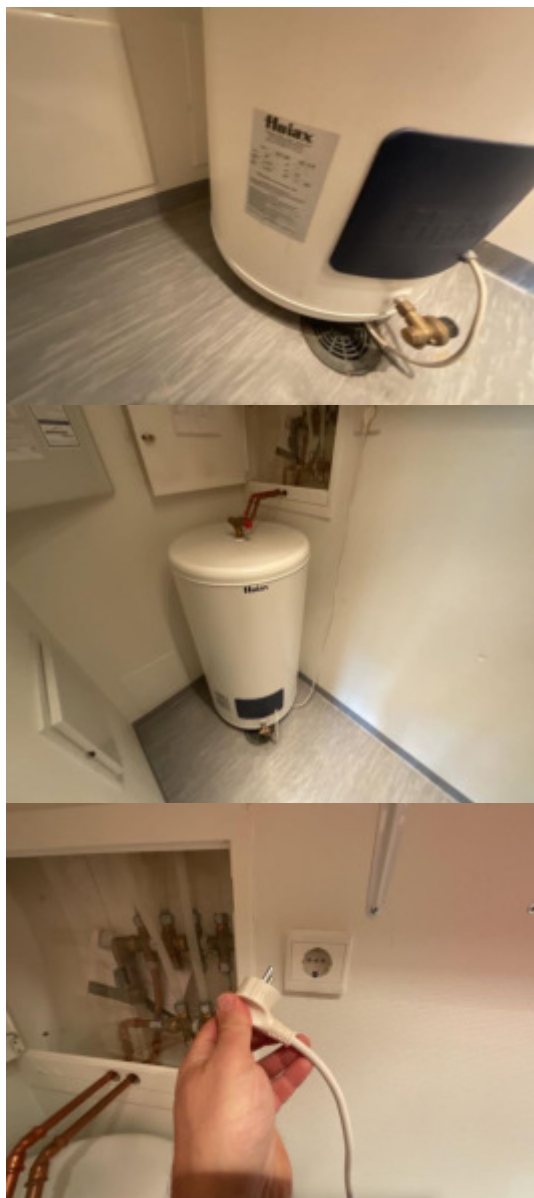
## Varmtvannstank

200 liters varmtvannstank.  
Står i rom med sluk og våtsone på gulv.

- Det er ikke påvist tilfredsstillende el-tilkobling av varmtvannstank iht. gjeldende forskrift.

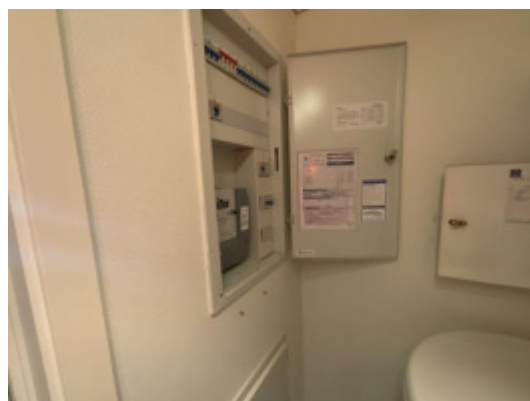
**Det er ikke fremlagt dokumentasjon på anlegget. Undertegnede har ikke elektrofaglig kompetanse og tilstandsvurdering beror på dokumentasjon og visuell undersøkelse av tilfeldig komponenter i boligen.**

**Anbefaler gjennomgang på det elektriske anlegget med en utvidet el-kontroll før bruk.**
