# DOKUMENT- VEDLEGG

**Strømsbuveien 64C, 4836 Arendal**

# Andelsnummer 17

**Areal (BRA): Leilighet 80 m<sup>2</sup>**

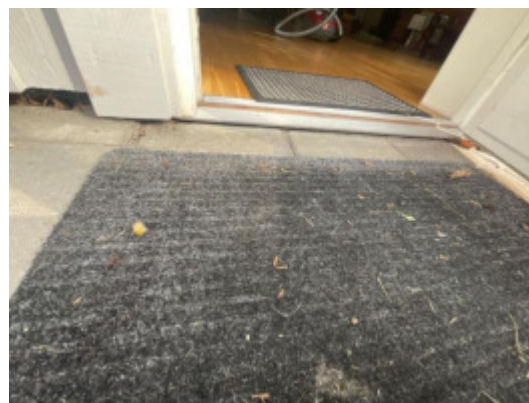
Malt hovedytterdør, balkongdør.

- Det er påvist avvik rundt innsettsdetaljer.

- Det bør gjøres tiltak for å lukke avviket.

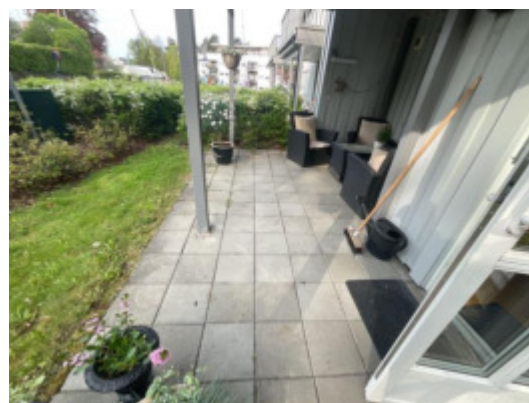
Terrasse med sement heller.

Ved visuell undersøkelse ble det ikke registrert større skader.

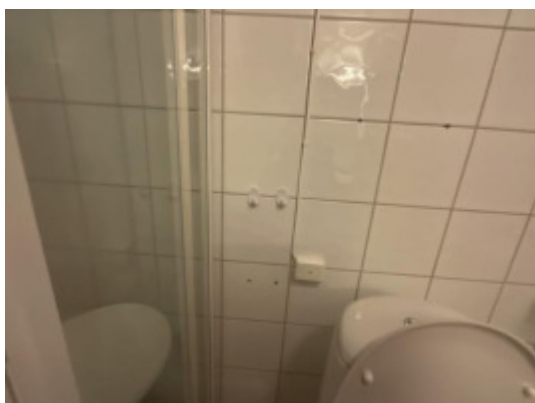
Fliser på vegg, malte plater i himling.

- Det er avvik:

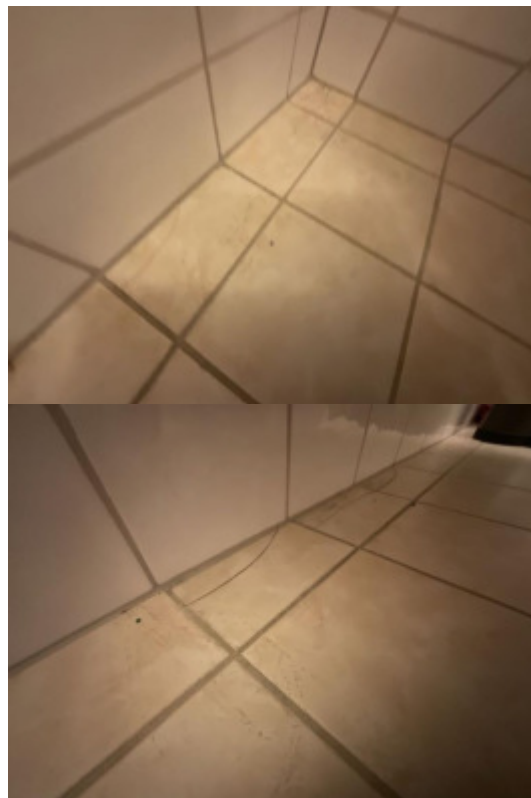
Flislagt gulv og elektriske varmekabler.

- Det er påvist at noen fliser har bom (hulrom under).
- Det er påvist avvik i fallforhold til sluk i forhold til krav i forskrift på byggetidspunktet.
- Det er påvist sprekker i fliser.

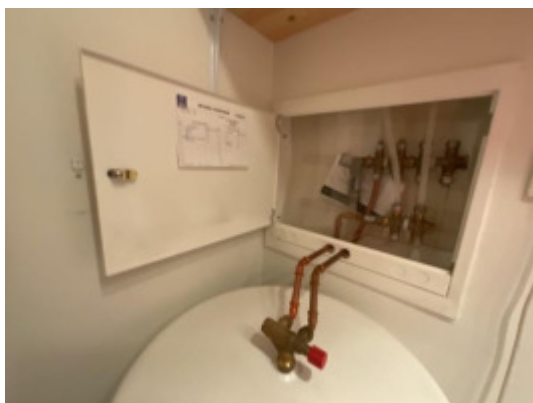
Kobber og rør i rør plast.  
Besiktiget i rørskap.  
Ved visuell undersøkelse ble det ikke registrert avvik på synlig vannrør.

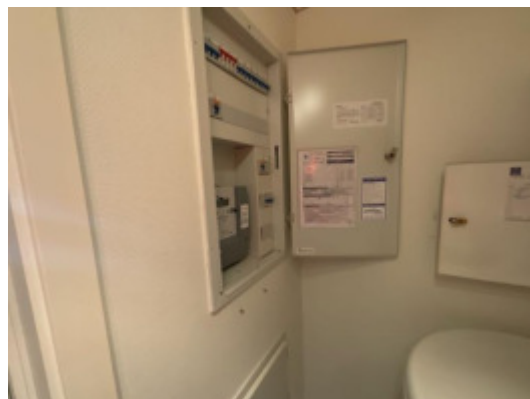
**Det er ikke fremlagt dokumentasjon på anlegget. Undertegnede har ikke elektrofaglig kompetanse og tilstandsvurdering beror på dokumentasjon og visuell undersøkelse av tilfeldig komponenter i boligen.**

**Anbefaler gjennomgang på det elektriske anlegget med en utvidet el-kontroll før bruk.**
