# Kvitefossvegen 9B

## Åseral

# gnr. 9, bnr. 482, snr. 1

Befaringsdato: 27.09.2023

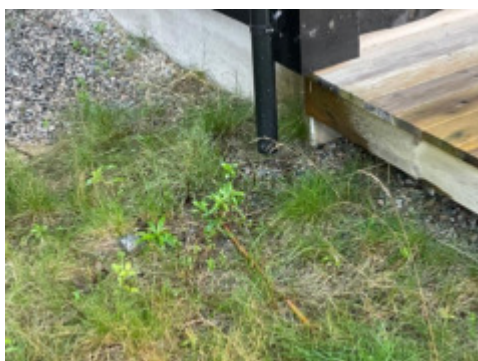
Vannbord og vindski av tre.

Normalt oppsyn og vedlikehold påregnes, samt utskiftninger etter estimerte levetider.

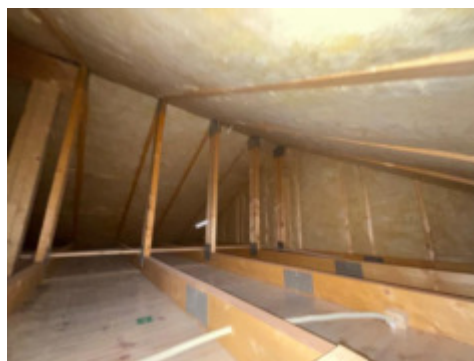
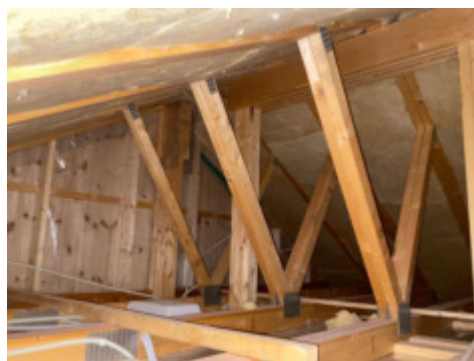
1 TG 1

Deler av hytta har loft. Utført stikk kontroll og det er duffusjonsåpen duk over isolasjon som er ment å ivareta lufting av konstruksjoner. Jevnlig godt oppsyn av loft- og takkonstruksjoner anbefales på generelt grunnlag. Endring av bruk av boligen kan også endre forhold i kondens/konstruksjoner.

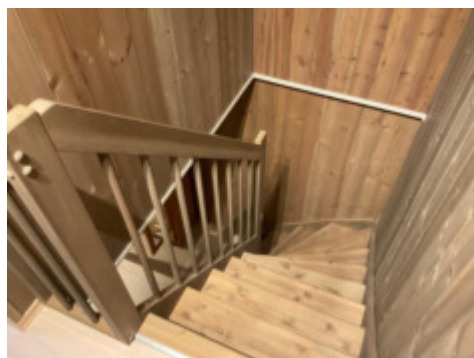
Tretrapp.

TG 2

### Vurdering av avvik:

- Det mangler håndløper på vegg i trappeløpet.

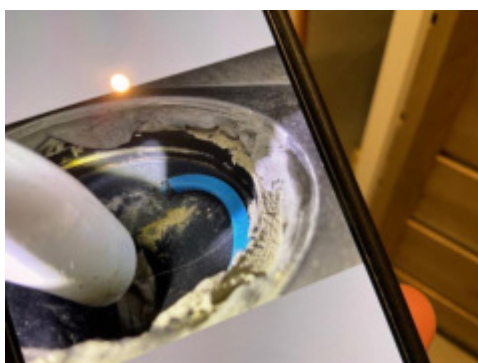
TG 1

Det er synlig membranløsning i sluken. Det at membranløsning er observert i sluk er ikke en garanti for at membranløsning er tett og med ønskede oppkanter, men en indikasjon på at ting er utført fagmessig. Tetthet er ikke kontrollert.

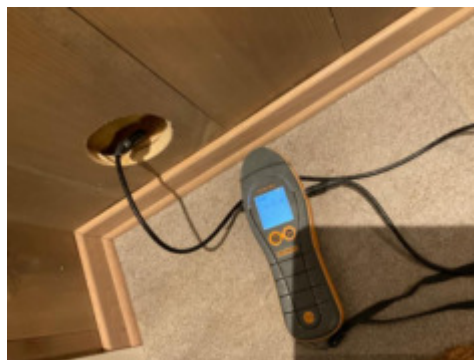
Hulltaking utført i tilstøtende rom, ikke tegn til avvik. Utført fra gang.

Hulltaking vil si at man tar hull nederst i veggen fra naborommet til våtrom. Tanken med undersøkelsen er at dersom det er noe feil med membran/fuktsikringsløsning på badet, så vil fukt plante seg i vegg mellom bad og annet rom, og man vil da muligens kunne se dette i bjelkelag mellom rommene.

Hulltaking er ingen garanti for at det ikke er fukt eller svikt i konstruksjoner, men en indikasjon på at det fremstår normalt i området der hulltaking er utført.

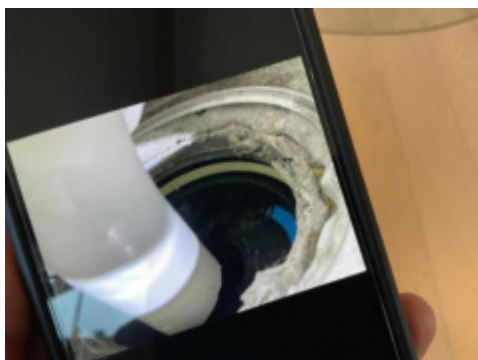
TG 1

Sluk kontrollert. Det er synlig membranløsning i sluken. Det at membranløsning er observert i sluk er ikke en garanti for at membranløsning er tett og med ønskede oppkanter, men en indikasjon på at ting er utført fagmessig. Tetthet er ikke kontrollert.

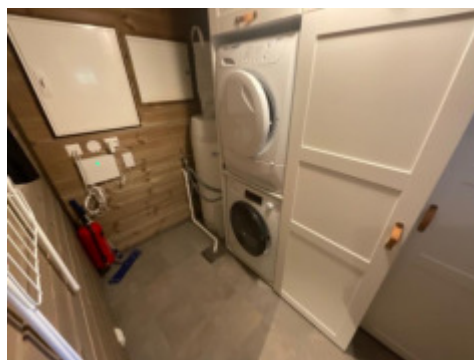
## 1 ETASJE > VASKEROM/BOD

Våtrom > Ventilasjon > Vaskerom/bod: Det er avvik: Ingen ventilasjon.

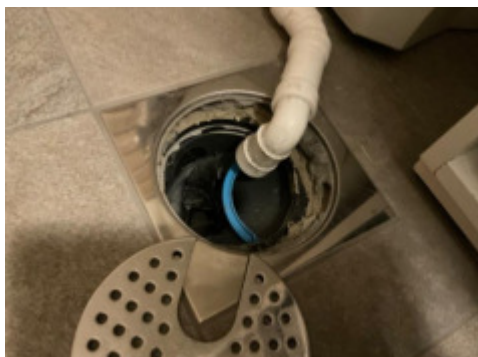
Sluk kontrollert. Det er synlig membranløsning i sluken. Det at membranløsning er observert i sluk er ikke en garanti for at membranløsning er tett og med ønskede oppkanter, men en indikasjon på at ting er utført fagmessig. Tetthet er ikke kontrollert.

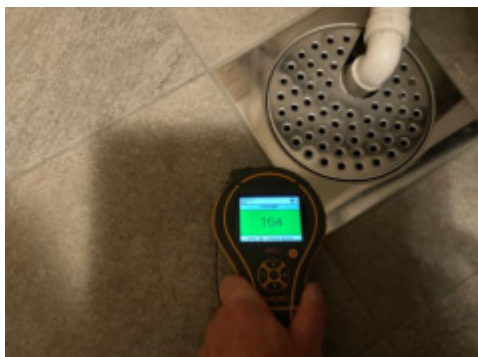
TG 1U

Hulltaking ikke utført da røropplegg ligger synlig på vegg. Overflate fuktsøk utført med fuktindikator i våtsone, normalt utslag.

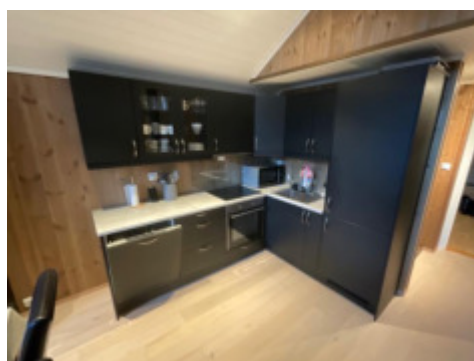
Lekkasjesensor montert. Denne skal fungere slik at den stenger vann til oppvaskmaskin dersom den føler lekkasje på sensorledninger.

Komfyrvakt montert. Denne skal fungere slik at den slår av strøm steketopp ved evt brann.

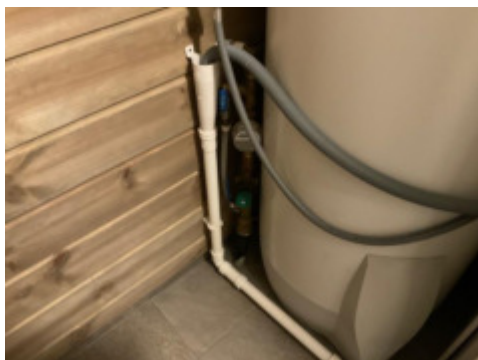
Vannledninger av rør i rør. Fordelerskap plassert i vaskerom og har synlig drenerør i skap og ved gulv.

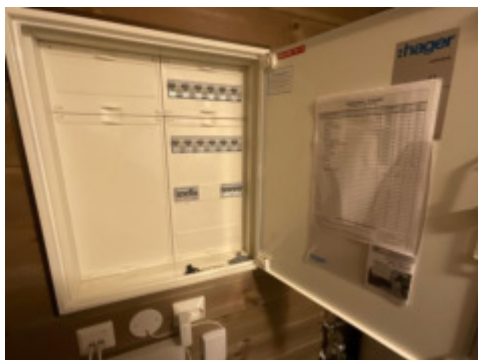
1. Når ble det elektriske anlegget installert eller sist oppdatert? (årstall)  
**Byggeår**
2. Er alle elektriske arbeider/anlegg i boligen utført av en registrert elektroinstallasjonsvirksomhet?  
**Ja Thorsland elektro.**
3. Er det elektriske anlegget utført eller er det foretatt tilleggsarbeider på det elektriske anlegget etter 1.1.1999?  
**Ja**  
Eksisterer det samsvarserklæring?  
**Ja**
4. Foreligger det kontrollrapport fra offentlig myndighet – Det Lokale Eltilsyn (DLE) eller eventuelt andre tilsvarende kontrollinstanser med avvik som ikke er utbedret eller kontrollen er over 5 år?  
**Nei**
5. Forekommer det at sikringene løses ut?  
**Nei**
6. Har det vært brann, branntilløp eller varmgang (for eksempel termiske skader på deksler, kontaktpunkter eller lignende) i boligens elektriske anlegg?  
**Nei**

**Generell anbefaling at anlegget gjennomgås av fagkyndig hvert 10 år.**
