# Heddersvegen 103

Åseral

# gnr. 9, bnr. 5, fnr. 369

Befaringsdato: 23.07.2023

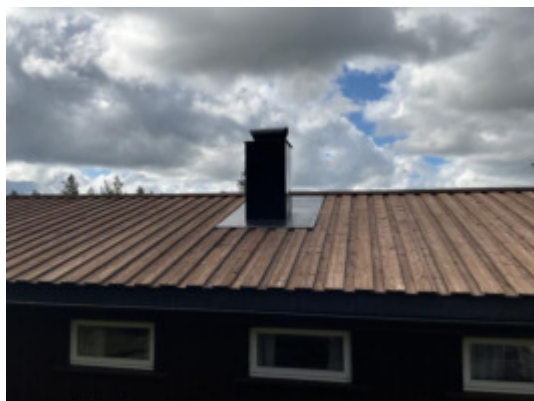
Piper beslått. Generelt anbefales det tilsyn av loft for kontroll av takgjennomføringer/beslagsløsninger mm, spesielt høst/vinter ved kraftig nedbør/snø. Med dagens ekstremvær som tidvis oppstår så er disse punktene spesielt utsatt for mindre lekkasjer/fukt.

Normalt oppsyn og vedlikehold påregnes, samt utskiftninger etter estimerte levetider.

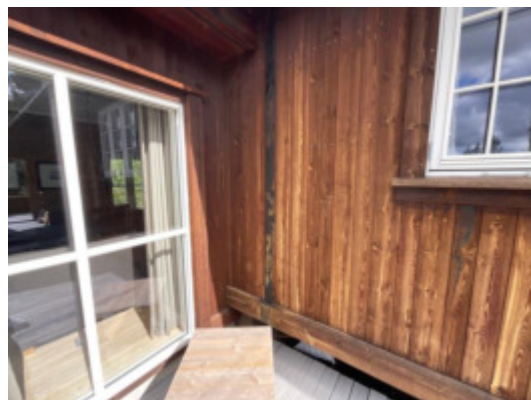
## Veggkonstruksjon

! TG 1

Trekonstruksjon med royal impregnert kledning. Lufting og museband bak kledning tilfeldig kontrollert sted. Normalt oppsyn og vedlikehold.

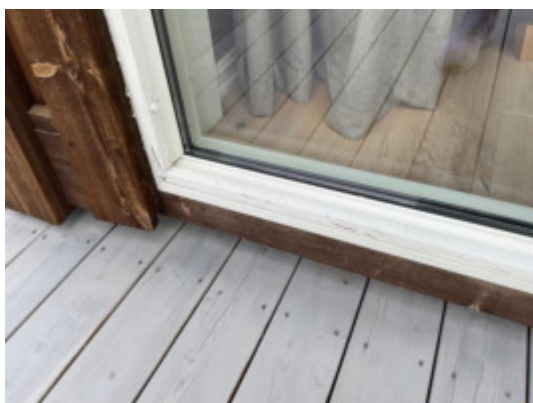
Mindre stedvis malingflass.

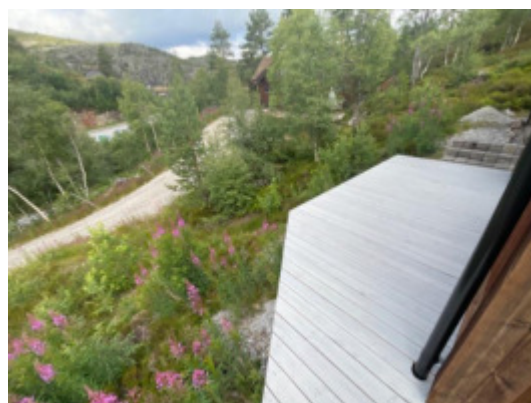
Ingen tegn til vesentlig svikt/skjevheter i bæring/konstruksjoner., men noe svikt i det ene trinnen ved gangvei opp til hytta.

Treverk og terrassebord fremstår med normal vær- og aldersslitasje.

- Rekkverket er for lavt i forhold til dagens krav til rekkverkshøyder. Ingen gjerde/rekkverk.

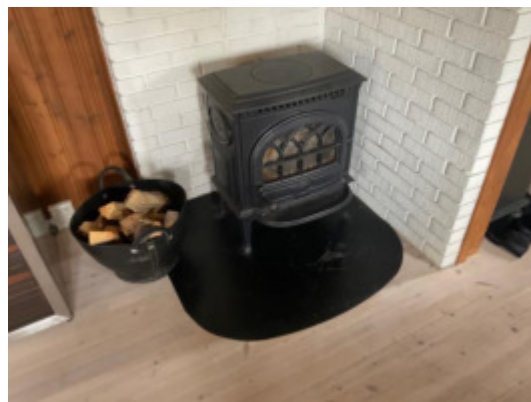
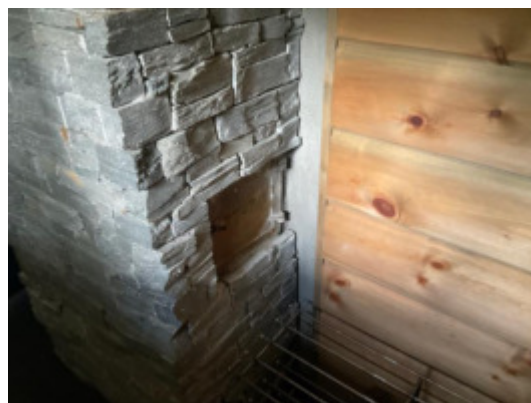
Vedovn spisestue, ubrennbar flate OK. Peisnnsats stue, ubrennbar flate tilfredsstillende.

Pipe og ildsted er ikke funksjonstestet. På generelt grunnlag anbefales jevnlig kontroll av pipe og ildsteder av lokale feie/branntilsyn.

- Ildfast plate mangler på gulvet under sotluke/feieluke på pipe.
- Det er påvist brennbart materiale nærmere enn 300 mm fra sotluke/feieluke.

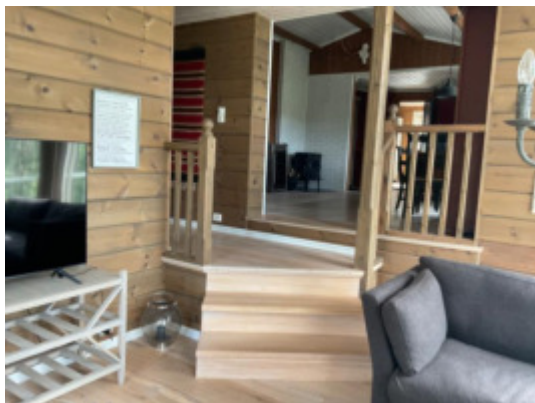
TG 1

Tretrapp. Ingen rekkverk, men lav fallhøyde.

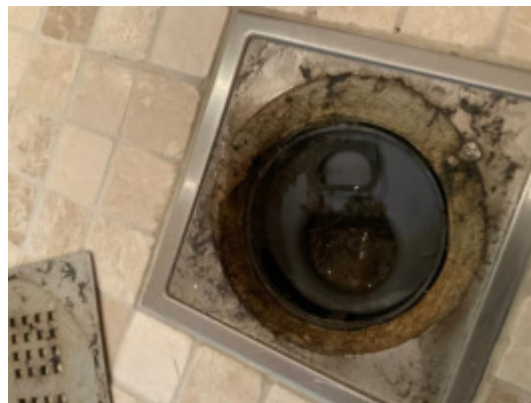
Sluk kontrollert.

- Vurdering basert på alder. Tilstandsgrad 2 gis med bakgrunn i at mer enn halvparten av forventet brukstid for membran/tettesjikt er passert. Det er nå ingen symptomer på funksjonssvekkelse, men vær oppmerksom på at dette er en risikokonstruksjon.

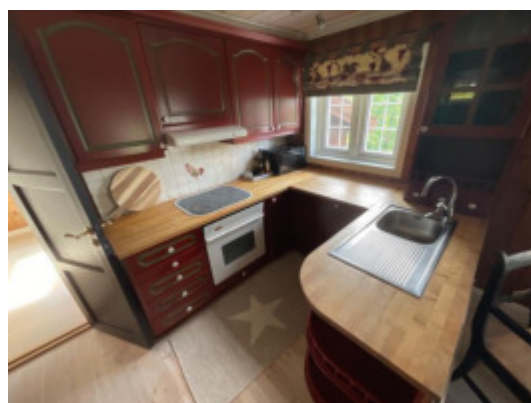
Det kan med fordel monteres komfyrvakt som stenger strøm til steketopp ved evt varmeutvikling ut over normalt.

Det kan med fordel monteres lekkasjesensor med stengeventil i skap under vask samt under oppvaskmaskin. Lekkasjesensor er et krav som har kommet på nyere kjøkken. Denne boligen er bygget før kravet ble innført. I alle boliger som er bygget eller rehabilitert etter 2010 skal det være installert slik sensor/vannstopper.

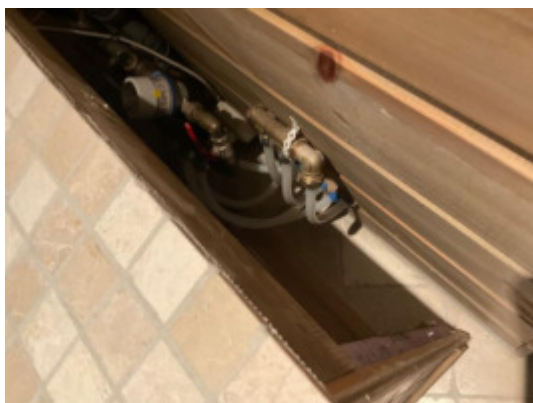
1 TG 1

Vannledninger av rør i rør. Fordelerstamme plassert på badetrom, ved innboksing. Kunne med fordel vært plassert i fordelerkap, ved evt lekkasje er det noe risiko for fukt i veggkonstruksjon.

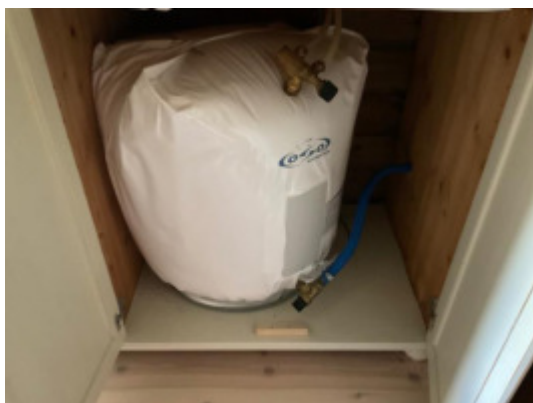
Varmtvannsbereder plassert i soverom og fra 2012. Estimert levetid på bereder er 15-25 år. Sikkerhetsventil avløp ledes til dusj.

- Det er ikke påvist tilfredsstillende el-tilkobling av varmtvannstank iht. gjeldende forskrift.

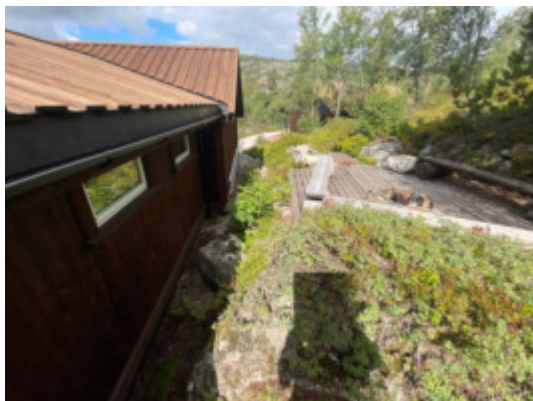
Det er avvik: Noe fall på terreng bak hytta som kan medføre økt tilsig av overvann mm.

Generelt anbefales det fall bort fra yttervegg og taknedløp for overvann anbefales ledet bort fra vegger slik at man reduserer fuktpåkjenningen mest mulig.
