# Holbergs gate 3

## Kvadraturen

### **SALGSOPPGAVE**

# gnr. 150, bnr. 556, snr. 1

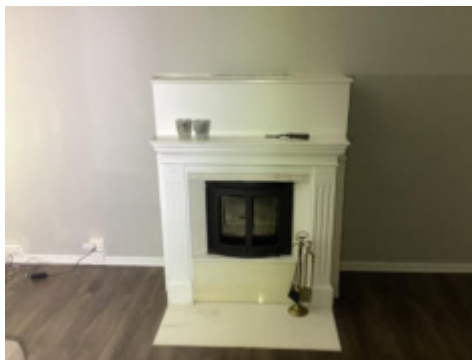
Ingen synlige sprekker i pipe, innvendig pipeløp er ikke kontrollert.

Peis med innsats er montert i stua, brannplate på gulv er iht. krav.

- Mer enn halvparten av forventet brukstid er passert på pipe.

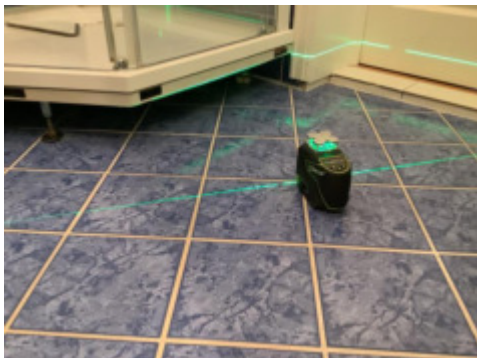
Det er stort sett flatt gulv i rommet, svakt fall til gulvsluket spredte steder.

Kontroll av fallforhold til gulvsluket utført med laser.

- Det er påvist avvik i fallforhold til sluk i forhold til krav i forskrift på byggetidspunktet.

- Våtrommet fungerer med dette avviket.

Gulvsluket er fra byggetid og er av støpejern. Utskifting av gulvsluket bør beregnes når rommet skal pusses opp da dette er en kritisk plass mht. lekkasje.

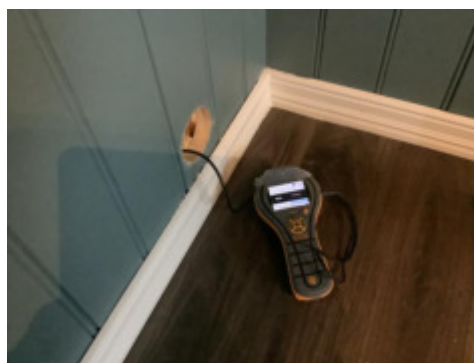
Hulltaking ble utført i vegg mellom bad og soverom, ingen synlig eller målbar fuktighet ble registrert.

Hulltaking i vegg.

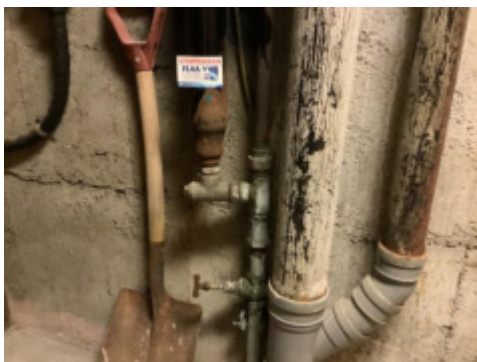
Ingen separat stoppekran i leiligheten, felles stoppekran i kjeller. Man må gjøre seg kjent med hvor stoppekranen står montert.

Stoppekran i kjeller er godt merket.

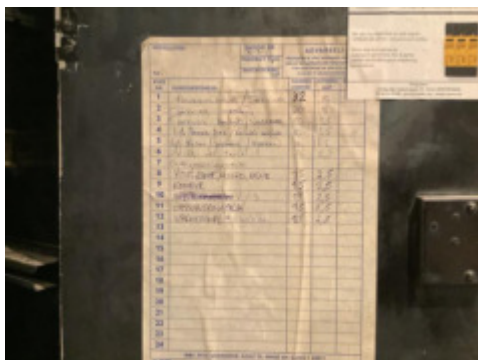
Kursoversikt.

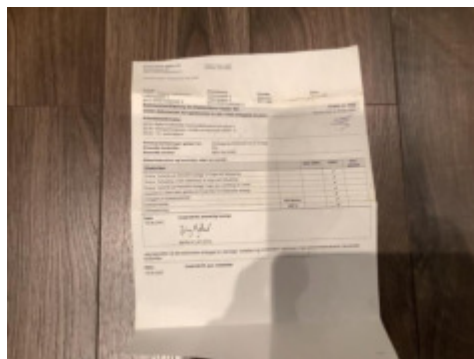
Samsvarserklæring for oppgradering av el-anlegget i 2007.
