# Løefjellvegen 73

# Pen og lettstelt hytte med solrik uteplass og ekstra plass på hems - nær skiløype og alpinbakke

# Tilstandsrapport

## FRITIDSBOLIG

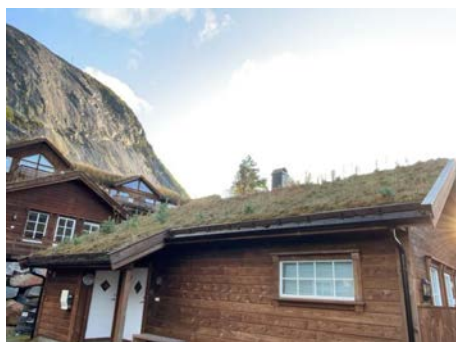
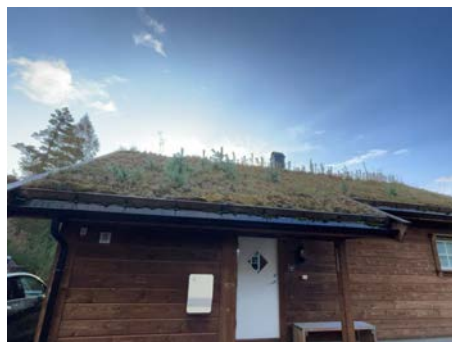
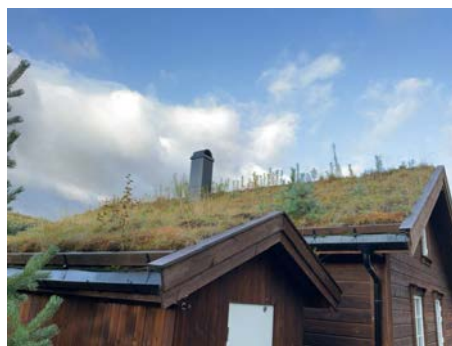
### TO 2 Nedløp og beslag

Synlige deler av tak fremstod fagmessig utført og i god stand. Konstruksjonen er luftet, ingen indikasjon på lekkasje registrert innvendig i hytten.

Takrenner og nedløp av stål leder regnvann/smeltevann videre til fritt terreng. Ikke uvanlig løsning for fritidsboliger i områder på fjellet med lave temperaturer og tørt klima da rørløsninger under bakken ofte ikke er anbefalt løsning på grunn av frost. Dagens løsning innebærer imidlertid økt fuktbelastning på bygningen.

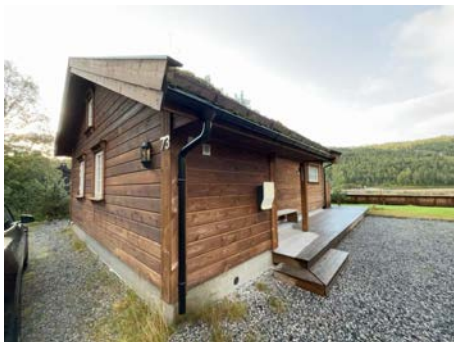
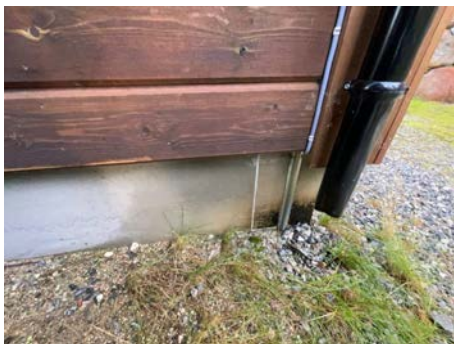
## TG 1 Veggkonstruksjon

Konstruksjonen er lukket. Bindingsverk av tre kledd med liggende Royalimpregnert bordkledning.

Museband registrert ved stikkmessig kontroll.

Yttervegger fremstår i god stand, fagmessig montert og med normal slitasjegrad. Noe utslag av kvae på enkelte bord må påregnes.

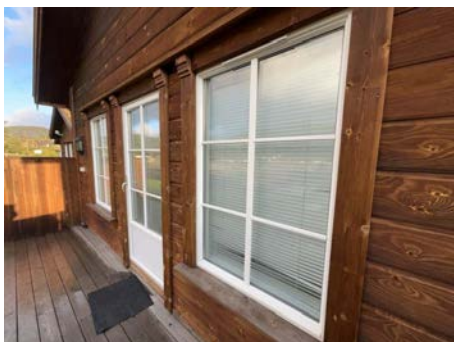
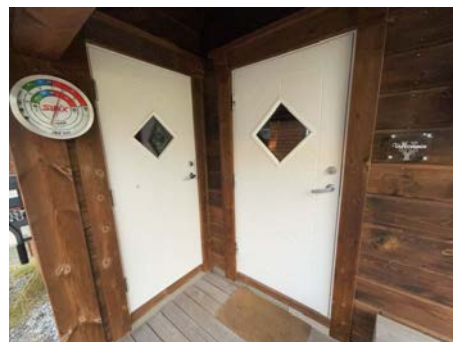
## TG 1 Dører

Malt hovedytterdør, balkongdør og boddør i tre. Balkongdør har 2-lags isolerglass.

Generelt har ytterdørene normal bruksslitasje og fungerte som tiltenkt, normalt må dører etterjusteres som en del av normalt vedlikehold, men funksjon på befaringsdagen var OK, med unntak av noe slark i dørhåndtak for hovedytterdør.

Dørene fremstod i normal tilstand ut fra alder og bruk, TG 1.

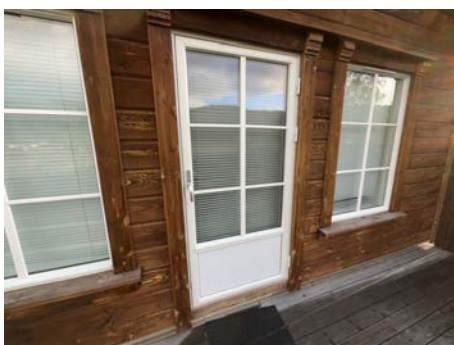
## TG 1 Balkonger, terrasser og rom under balkonger

Terrasse av impregnert trevirke rundt to av sidene av hytten.

Plattinger fremstår i god stand, men som en del av vedlikeholdet bør vegetasjon fjernes fra treverk for å unngå fuktopptrekk og forkorting av levetiden.

TG 1 gis for normal slitasjegrad.

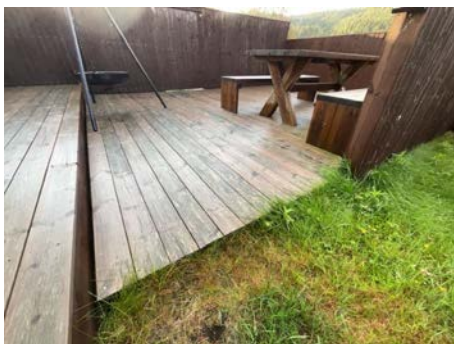
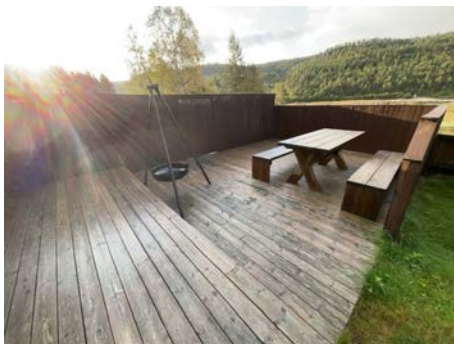
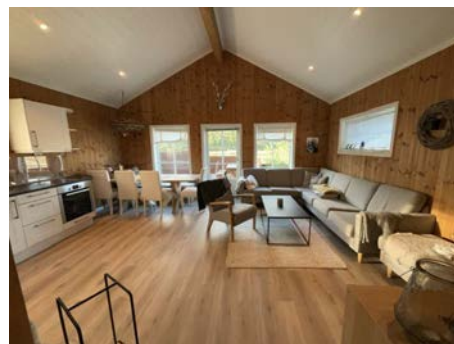
## TG 2 Etasjeskille/gulv mot grunn

Bjelkelag mellom etasjer (hems) av tre, støpt plate mot grunn.

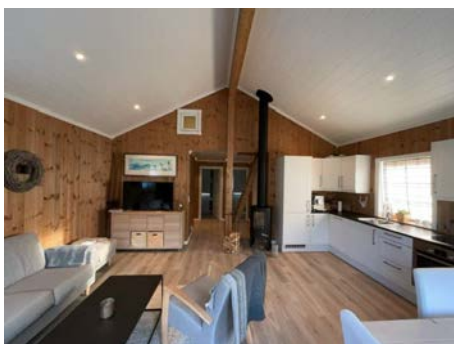
### TG 1 Overflater

Laminat på gulv. Panel på vegger og i takhimling.

Overflater fremstår i god stand med normal, lite eller stedvis ingen slitasje.

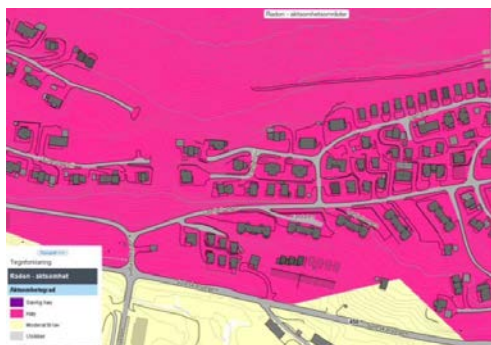
## TG 1 Innvendige trapper

Hytten har lakka stige/trapp mot hems. Fremstod i god stand. Trappestigen kommer ikke inn under forskriftskrav til trapper mellom to etasjer siden hems ikke har måleverdig BRA.

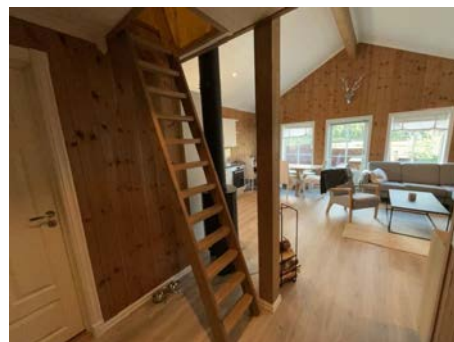
## TG 2 Pipe og ildsted

Frittstående vedovn tilkoblet isolert stålpipe. Utvendig helbeslag. Ildfast plate av glass montert under/foran oven.

- Det er avvik:
- Vedovn står noe nært kjøleskap og brennbare materialer.

- Tiltak:
- . Det kan ikke utelukkes tiltak. For videre teknisk tilstandsanalyse av pipe og ildsted, henvises det til lokalt brann- og feiervesen.

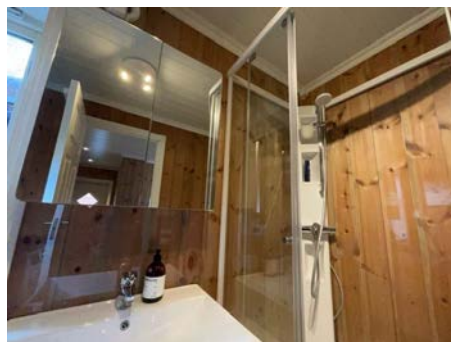
## 1. ETASJE > BAD/VASKEROM

Gulvet har fall mot to sluker og har oppkant i form av dørsvill. Ved en eventuell lekkasje vil vann kunne renne til sluk før det kan gjøre skade på tilliggende bygningsdeler. Lekkasesikringen forutsetter at membran/tettesjikt er intakt, tette løsninger bak lister ved dør, og at sluk og avløpsrør til en vær tid rengjort/åpne.

Det ble ikke registrert skader eller bom i flis og fuger.

- Det er avvik:
  - Fallforhold for bruksvann er ikke helt ihht. krav i TEK 10.
  - Det er ikke tilstrekkelig fall og høydeforskjell for lekkasesikring mellom dokumentert tett oppkant ved dør og sluk. (under 25 mm.). Dagens løsning med dusjkabinett fungerer imidlertid, men om ny eier ønsker annen løsning med dusjing direkte på flis, gjøres det oppmerksom på at fallforhold rundt sluk ikke tilstrekkelig.

- Tiltak:
  - Det er ikke behov for tiltak da rommet fungerer med avviket siden det har dusjkabinett. Det gjøres oppmerksom på at jevnlig rengjøring av sluker er en naturlig del av lekkasesikringen.

**Kostnadsestimat: Ingen umiddelbar kostnad**

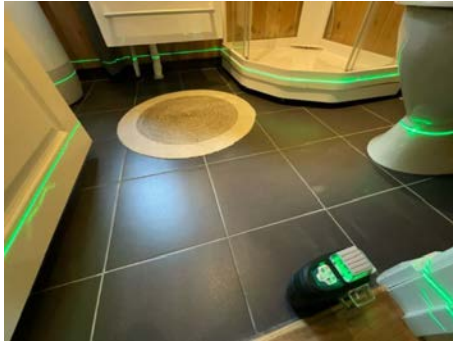
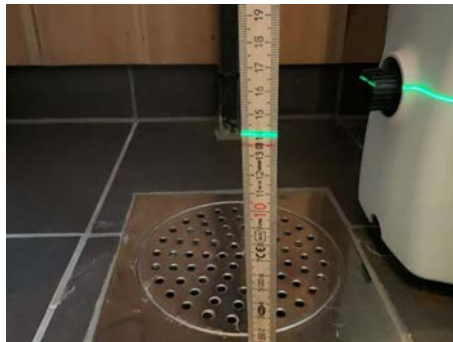
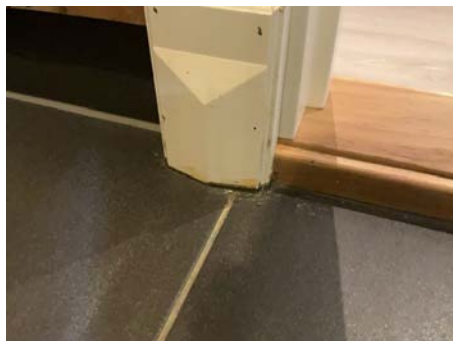
### TO 2 Sluk, membran og tettesjikt

- Badet vil kunne fungere siden rommet har dusjkabinett og ved videre normal/forsiktig bruk, selv om det avviker fra gjeldende krav i TEK for våtsoner.

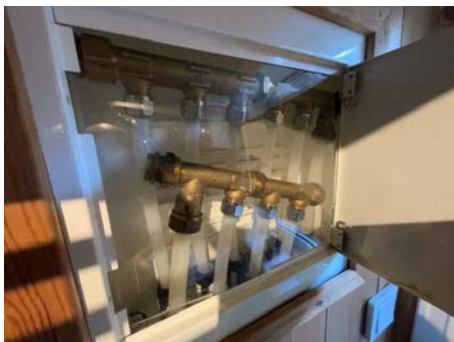
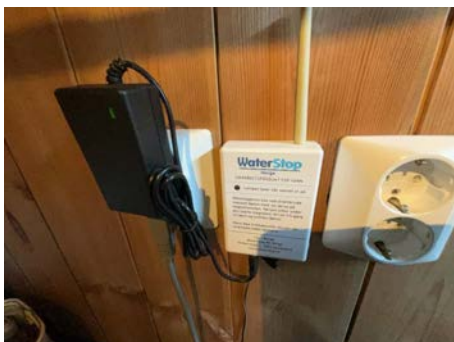
### TG 1 Avløpsrør

Synlige avløpsrør ble besiktiget på bad og kjøkken. Rørene er av plast.

TG gis for at det ikke ble registrert avvik, samt god forventet gjenværende levetid.

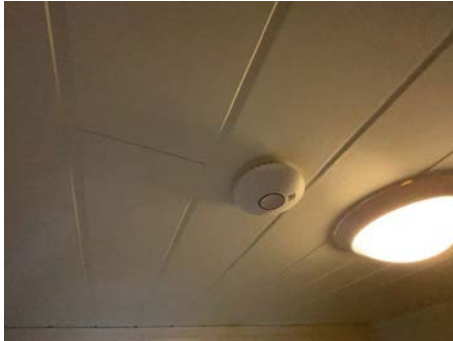
## Oppholdsrom - Rømningsvei

Rom på loft/hems tilfredsstillende ikke forskriftskrav for varig opphold. Slik løsningen fremstår i dag kan dette rommet være en brannfelle om det benyttes til overnatting/oppholdsrom.

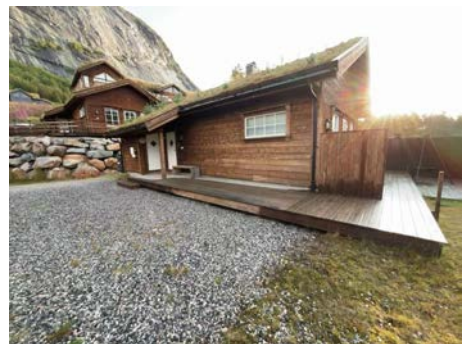
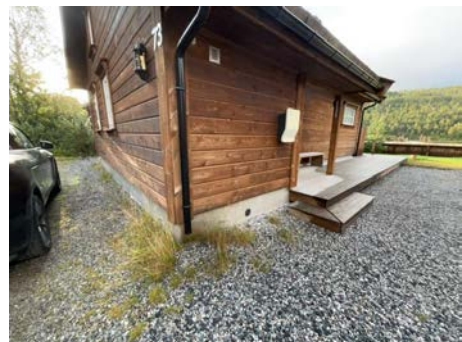
### Drenering

Betongplaten er tildekket med gulvoverflater, og derfor ikke tilgjengelig for kontroll etter sprekker. Ingen indikasjon på vesentlige skjevheter. Det gjøres oppmerksom på en liten sprekk i en av fasadeplatene for ringmur, ellers OK.

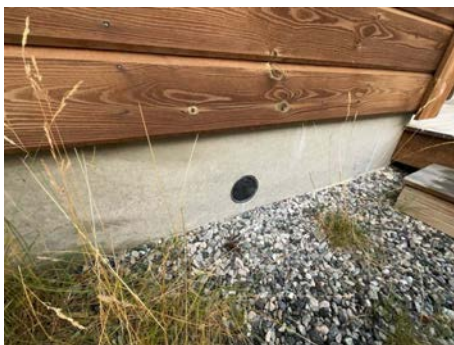
Ukjent årsak til luke med lokk. Mulig mtp. utlufting for eventuelle radonforekomster. Bør nærmere undersøkes.

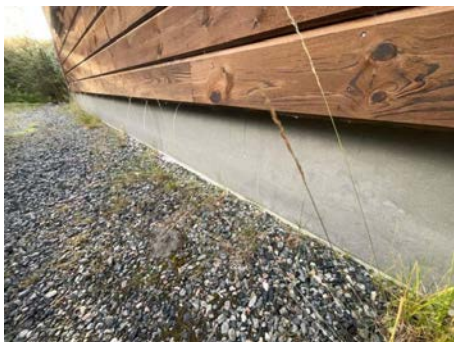
## TG 0 Terrengforhold

Flatt terreng utsprengt eller tilfylt terreng på hyttetomten.

Hytten vurderes til å være plassert i område som ikke er utsatt for flom eller jord- /snøskred.

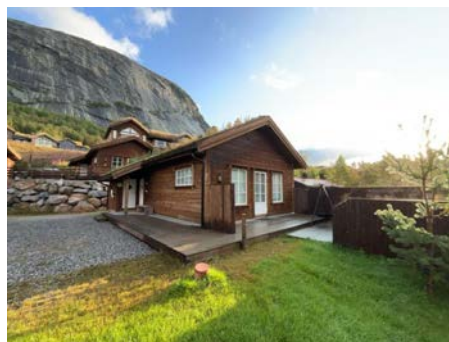
## TG 1 Utvendige vann- og avløpsledninger

Avløpsrør og vannledning av plast (PEL) Felles privateid vann- og avløp via private stikkledninger. Undertegnede har ikke mottatt informasjon fra selger på at det har vært problemer med V/A. TG settes ut fra antatt god gjenværende levetid.

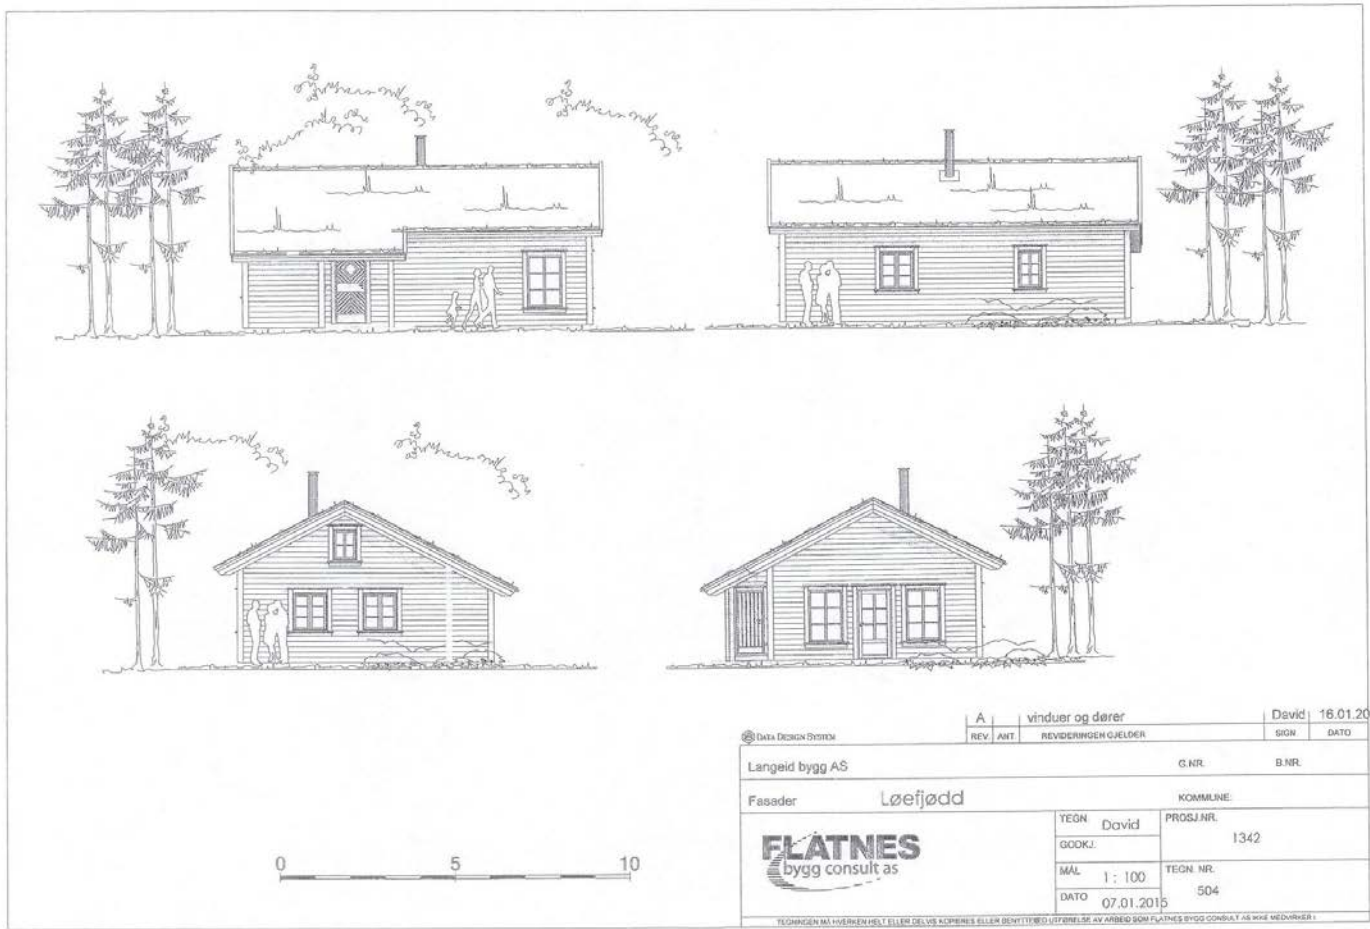
$TBRA = 52.9 \text{ stk}$   
 $\times 6 = 317.4$   
**TOTAL PÅ PLAN**

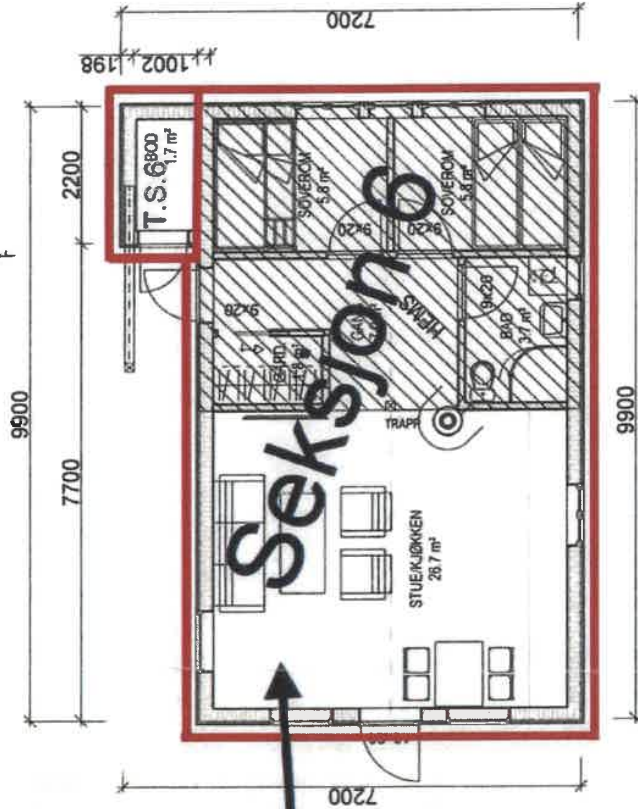
1. etasje  
Løefjødd

Arealberegninger i henl. NS 3940	Bruksareal BRA i m <sup>2</sup>			Sum BRA
	Pr etasje	Ulytting bod/garasje	Anerkjent overbygg	
H. etg. plan	52.9	1.6	1.7	56.2
SUM :	52.9	1.6	1.7	56.2
BYA :	65.2	0.0	2.2	67.4
