Hotellhøgda 30

Bortelid

Flott leilighet i laftet bygg med 2 terrasser og sentral beliggenhet

Befaringsdato: 22.01.2025

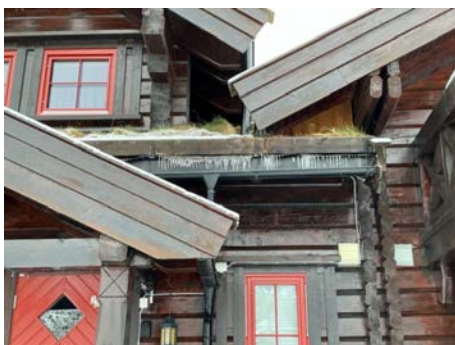
Torvtak. Ingen åpenbare lekkasjesymptomer avdekket ved besiktigelse på innvendige overflater.

Det er stedvis noe istapper fra takrenner som kan skyldes noe feil/lite lufting i takkonstruksjon. Dette kan erfaringsmessig i visse klimatiske forhold bygge seg opp i takrenner, og opp under takteking og medføre lekkasje inn.

Oppsyn takteking.

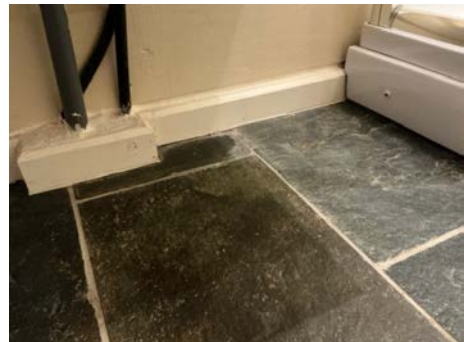
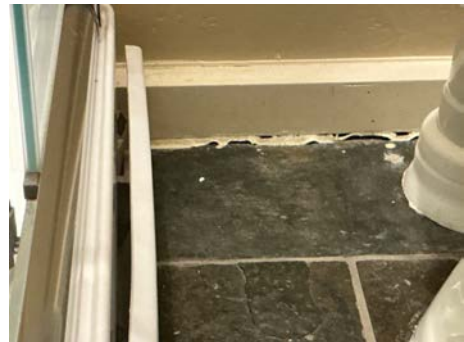
Det er ikke synlig noen membranløsning som ansees tilfredsstillende i sluk. Videre er det sprekk i silikonfug bak wc mm, samt trelister langs gulv. Det er ikke fuktsikringsløsninger i rommet som vil lede vann til sluk ved evt lekkasje eller vannsøl. Rommet fungerer i normalt bruk fordi det er dusjkabinett hvor vann ledes direkte i avløp.

For fullverdig utbedring så mårommet totalrenoveres, så må man selv vurdere om det ansees økonomisk rasjonelt utfra at det fungerer.

Kostnadsestimat: 100 000 - 300 000

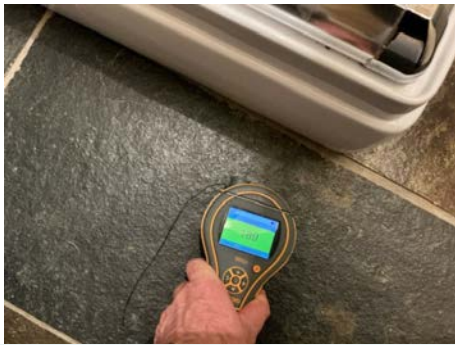
1 ETASJE > BAD/VASKEROM

Veggflatene er ikke fuktbestandige. De bør derav ikke eksponeres for direkte vannbelastning.

Det anbefales varsom bruk for å unngå unødvendig fuktbelastning mot overflater.

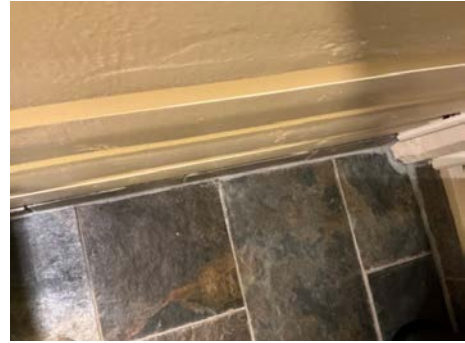
1 ETASJE > BAD/VASKEROM

Noe skjevhet i oppkantflis.

For fullverdig utbedring så må rommet totalrenoveres så må man selv vurdere om det ansees økonomisk rasjonelt utfra at det fungerer.

Kostnadsestimat: 100 000 - 300 000
