DOKUMENT- VEDLEGG

Søvigheia 88, 4643 Søgne

Befaringsdato: 15.05.2023

Rapportdato: 14.06.2023

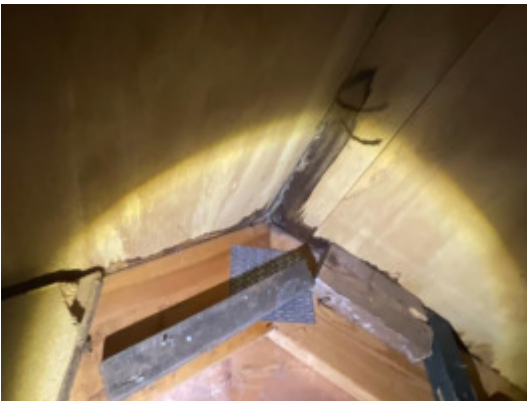
Yttertekkning av betongstein.

Normalt vedlikehold og utskifting av slitte, knekte stein må forventes.

- Mer enn halvparten av forventet brukstid er passert på undertak.
- Mer enn halvparten av forventet brukstid er passert på taktekkningen.

På råloft er det observert eldre fukt skjolder i topp møne.

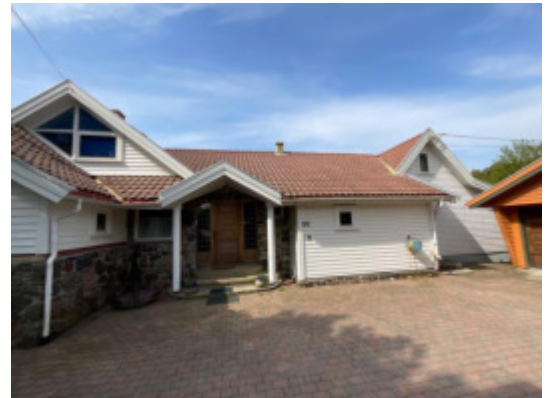
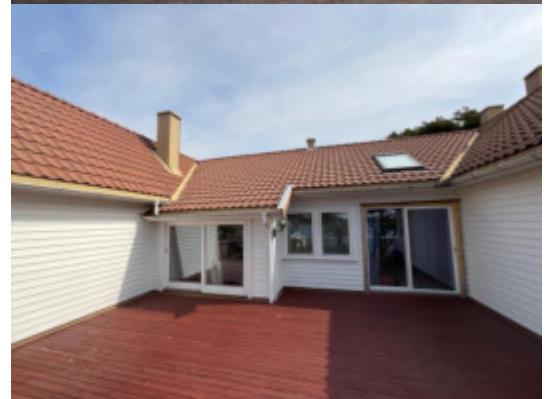
Pipe/lufttelyrer beslått. Generelt anbefales det tilsyn av loft for kontroll av takgjennomføringer/beslagsløsninger mm, spesielt høst/vinter ved kraftig nedbør/snø. Med dagens ekstremvær som tidvis oppstår så er disse punktene spesielt utsatt for mindre lekkasjer/fukt.

Tetthet og fallforhold på takrenner er ikke vurdert. På generelt grunnlag bør det påregnes normalt vedlikehold/opsyn som fjerning av løv/barnåler eller liknende.

Normalt oppsyn og vedlikehold påregnes, samt utskiftninger etter estimerte levetider.

- Mer enn halvparten av forventet brukstid er passert på renner/nedløp/beslag.

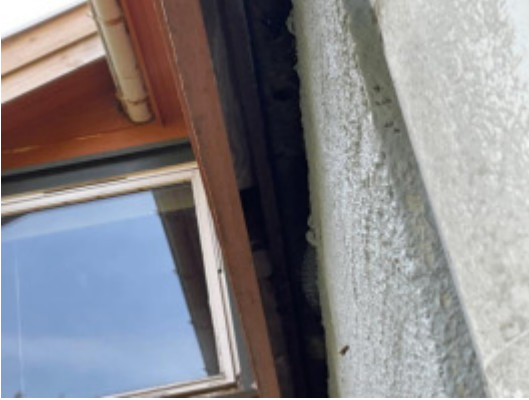
Trekonstruksjon med trekledning.

Eldre kledning har generelt lite lufting bak, noe som kan medføre bakenforliggende avvik som avdekkes når kledning byttes.

Det er utført observert, ingen åpenbare større avvik, men deler av kledning trenger maling, samt det er noe dårlig vannbord på et vindu i front observert.

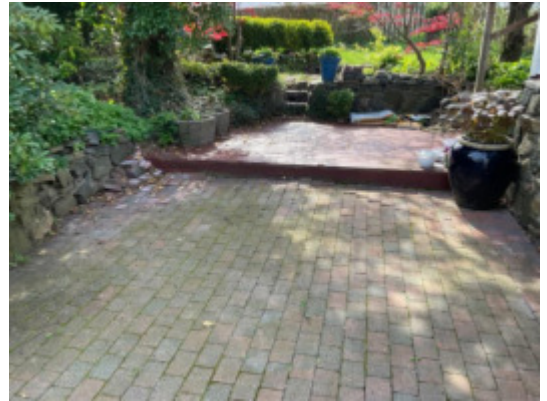
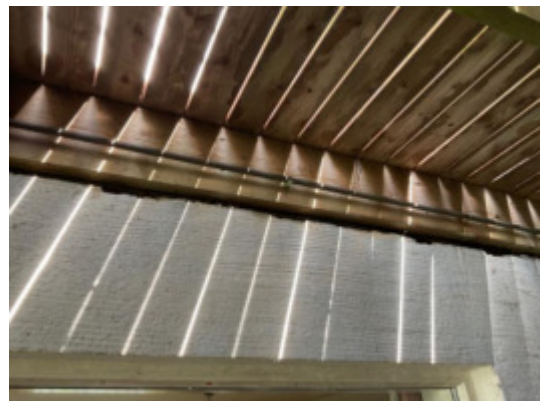
TG 2

Beleggningsstein gårdsplass. Terrassebord hovedsaklig ellers.

Dårlig løsning hvor grunnmur nede ligger utenfor bjelke terrassebord uten beslag.

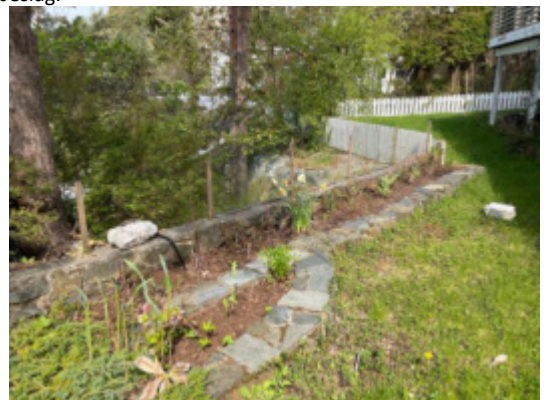
Mangler deler av gjerde. Noe glass, men endel mangler.

- Det er påvist andre avvik:
- Rekkverket er for lavt i forhold til dagens krav til rekkverkshøyder.

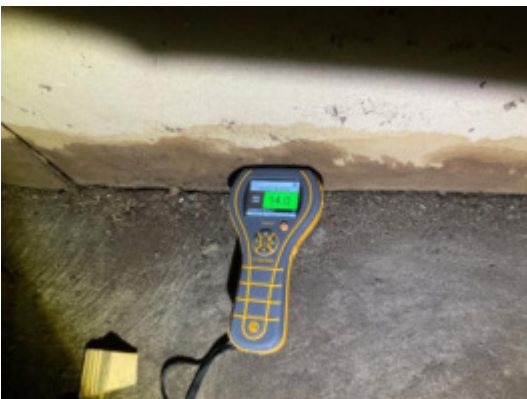
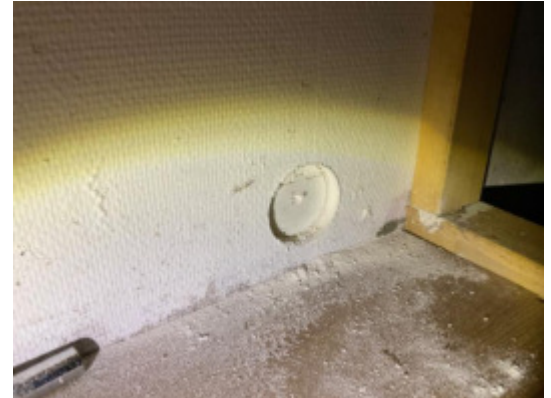
Punktet gjelder de vegger som er påforet på innvendige side innenfor murvegg/grunnmur.

På generelt grunnlag nevnes det at vegger med påforede konstruksjoner ansees som risikokonstruksjon da det kan være skjult fukt og råte i bakenforliggende konstruksjoner. Dette fordi det kan være en fuktig murvegg/yttervegg og når man påforet innvendig så vil man ha redusert kontrollmulighet på det reisverk/treverk som er bak veggoverflater som er synlig. Man vil med andre ord ikke alltid kunne avdekke avvik uten videre kontroll bak overflater.

Det er påvist fuktskjolder nedre del av vegger enkelte steder i kjeller som tilsier tidligere avvik. Ifølge eier skyldes dette enkelt episode like etter byggeår med defekt bereder.

Murte/støpte konstruksjoner i underetasje antas å være multimur som ansees som risikokonstruksjon. Konstruksjon/vegg som ble brukt på 80/90 tallet. God dreneringsløsning og generelt god lufting ansees viktig ved multimur. Multimurelementet har en høyere risiko for fukt-, mugg- og råteskader. Årsaken til dette er at multimuren består av et betongytte med organisk kjerne. Hvis det går hull på betongen, er det risiko for absorbere fukt og få store skader innvendig side. Elementet er derfor ikke lenger i bruk ved bygging av boliger i Norge. Så lenge multimurelementet og den utvendige fuksikringen rundt boligen imidlertid er inntakt, vil ikke multimurelementet i seg selv føre til slike skader på boligen.

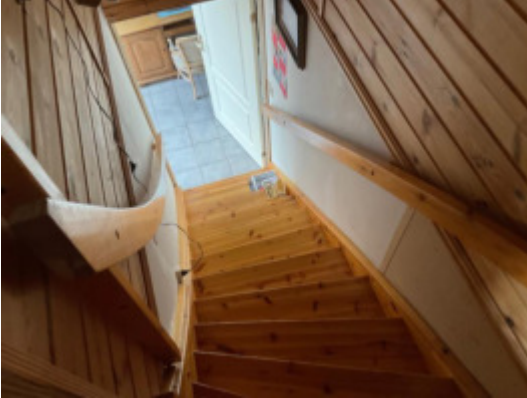
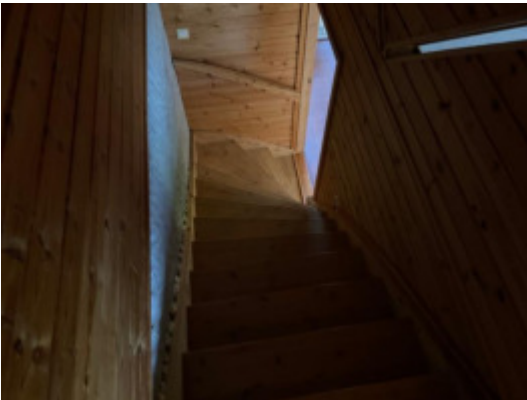
Tretrapper.

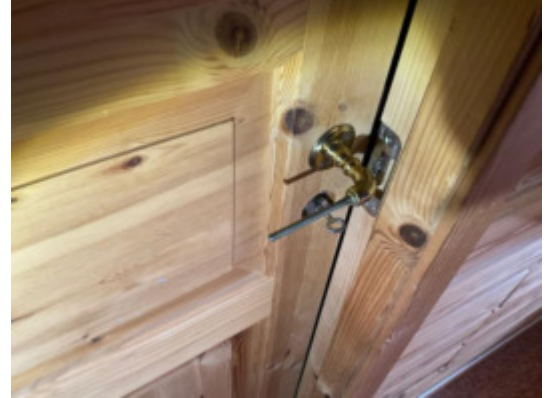
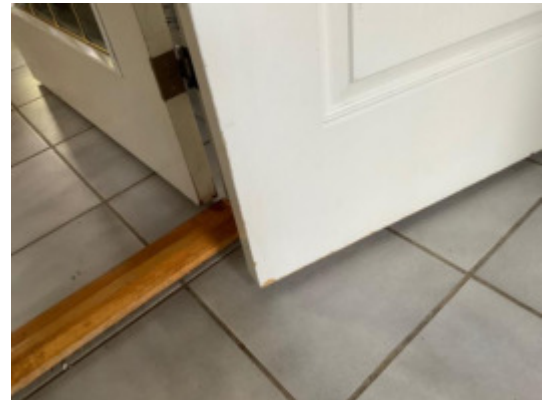
Tredører.

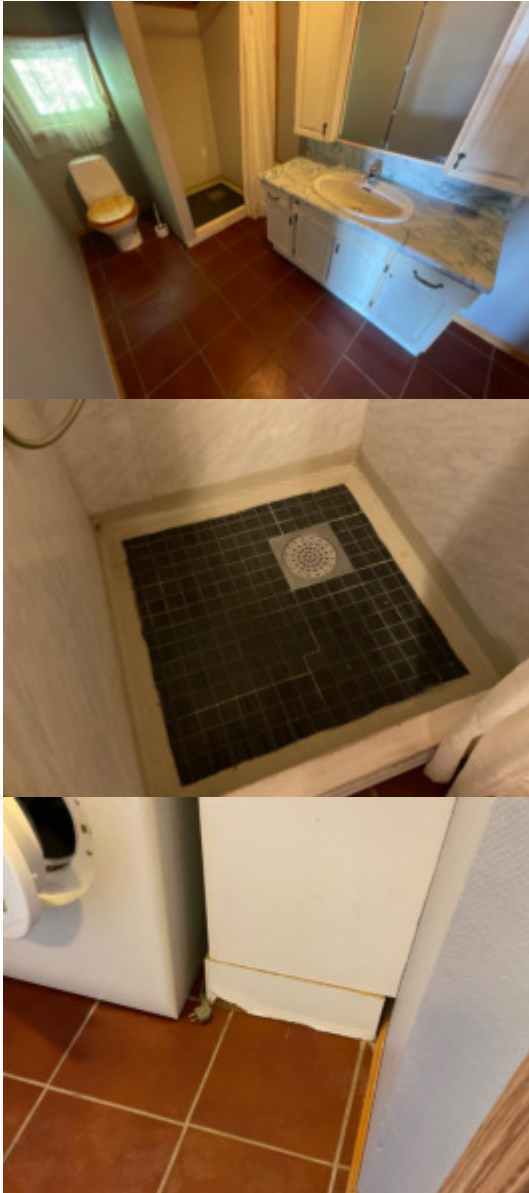
Eldre badrom.

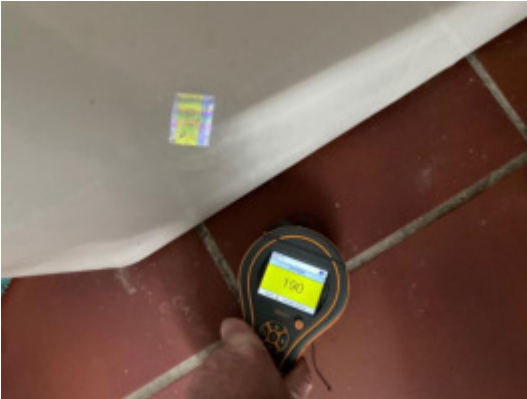
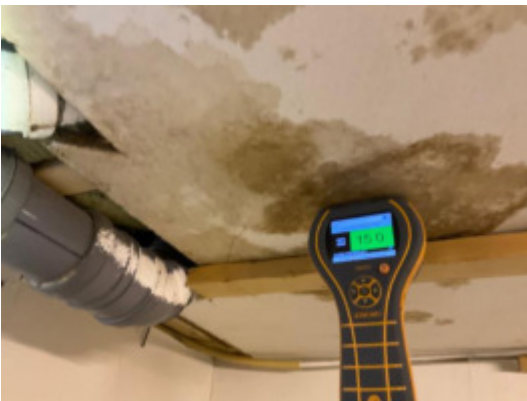
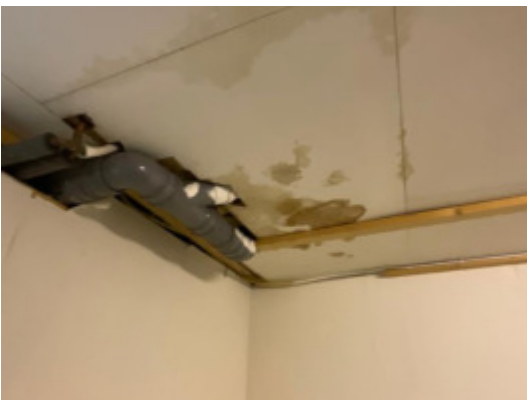
Hulltaking ikke utført fordi rørapplegg ligger vendt mot kjøkkeninnredning.

Overflate fuktsøk utført med fuktindikator i våtsone, normalt utslag.

I kjeller er det synlige tegn til tidligere lekkasje i takplater. Merker rundt avløp.

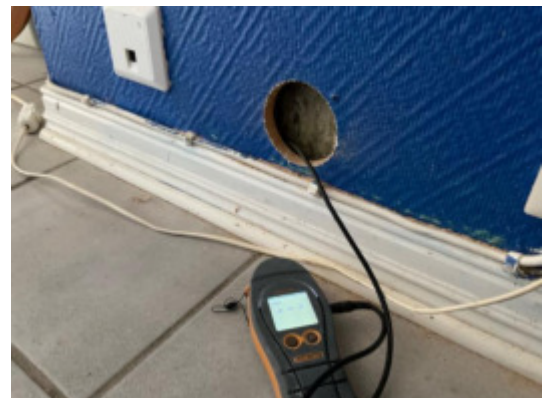
Hulltaking utført i tilstøtende rom, ikke tegn til avvik. Utført fra gang bak dusj.

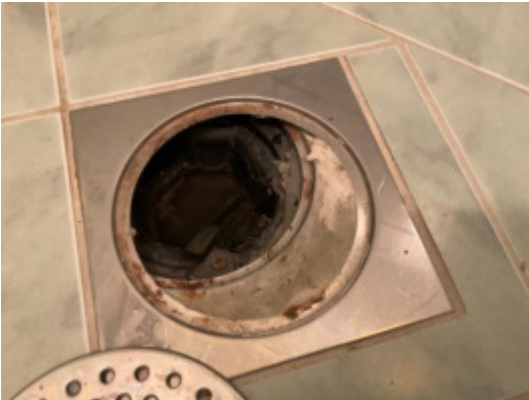
Eldre baderom.

- Våtrommet må oppgraderes for å tåle normal bruk etter dagens krav. Våtrom før 1997 får en slik vurdering grunnet enklere krav i byggeforskrifter før 1997. Sådanne rom kan ha en OK bruksverdi men får en dårlig karakter pga alder.

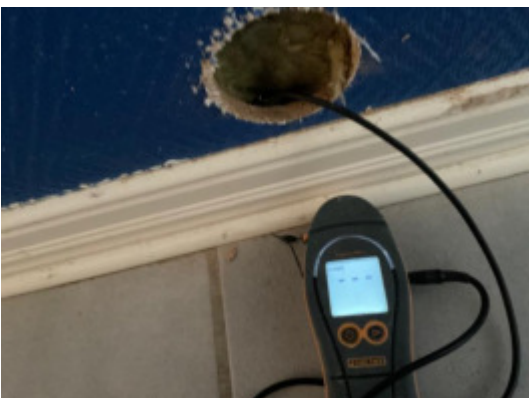
Hulltaking utført i tilstøtende rom, ikke tegn til avvik. Utført fra gang bak dusj.

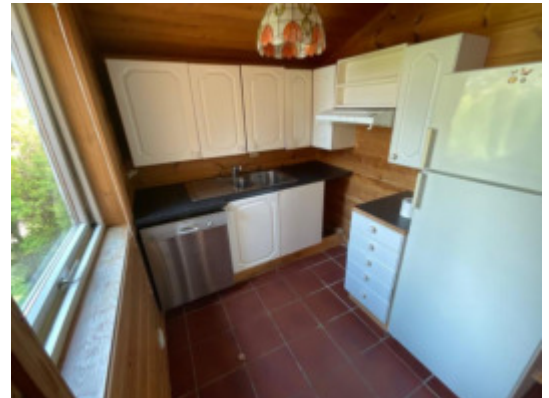
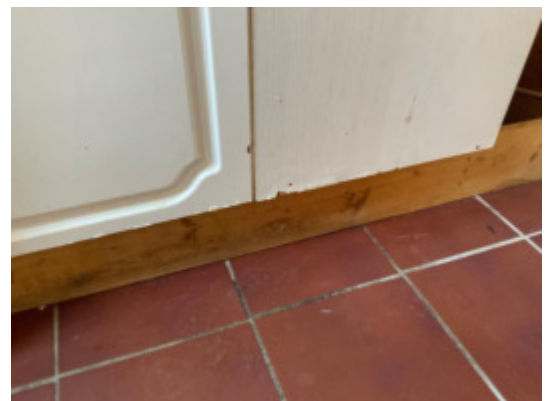
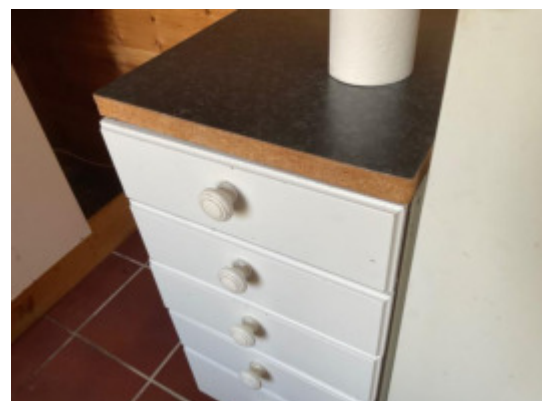
Fliser på gulv. Innredning med laminerte fronter og benkeplate.

- Det er avvik: Innredningen fremstår slitt.

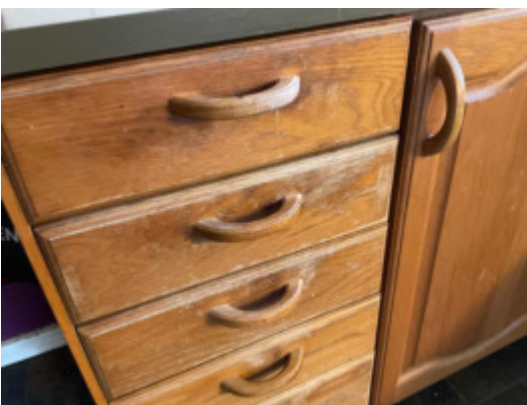
Fliser på gulv. Innredning med trefronter og malt laminert benkeplate.

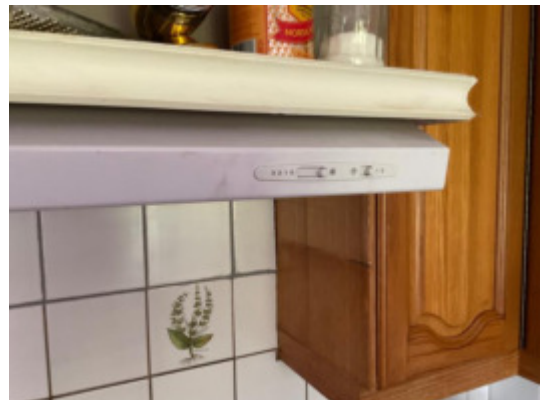
Ventilator fungerte OK. Noe nyere.

Ventilator har som hensikt å fjerne damp og matos fra koking/steking så effektivt som mulig. Godt renhold av komponentene i ventilasjonsanlegget er viktig for å opprettholde kapasiteten, og for å hindre brannfare. Det er spesielt kanaler fra kjøkkenhette som kan være utsatt for tilsmussing. Filter i kjøkkenhetter skal vaskes/skiftes regelmessig.

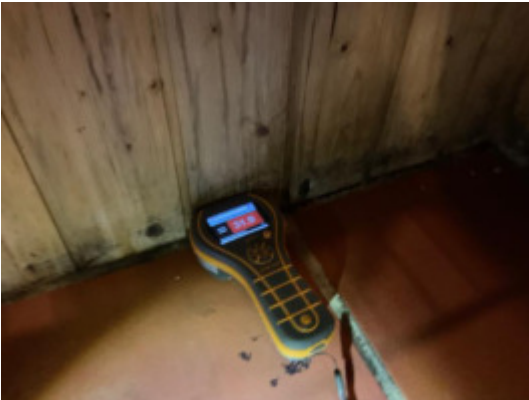
Kjølerom i kjøkken.

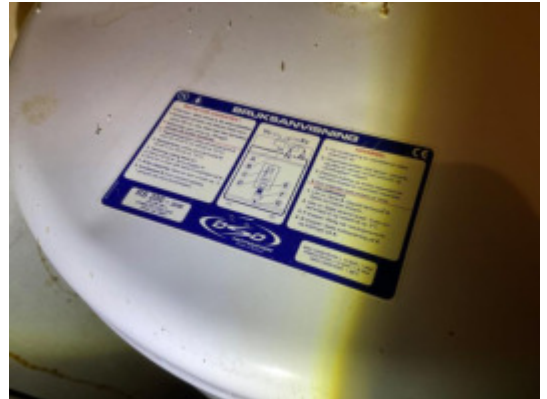
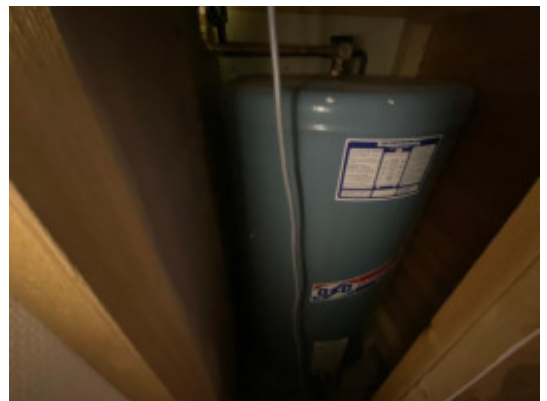
Bereider hybel plassert i kjeller og fra byggeår.

Estimert levetid på bereder er 15-25 år.

- Det er ikke påvist tilfredsstillende el-tilkobling av varmtvannstank iht. gjeldende forskrift.
- Det er påvist at varmtvannstank er over 20 år
- Det er ikke påvist tilfredsstillende avrenning eller annen kompensierende løsning fra varmtvannstank.

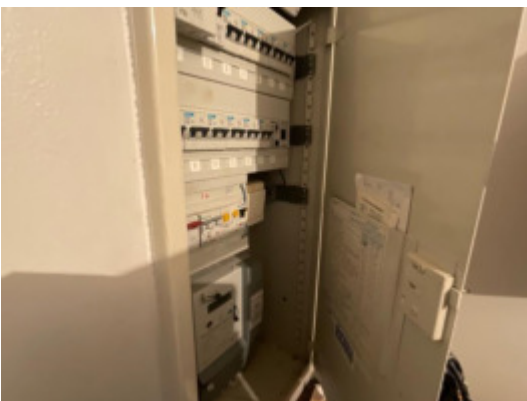
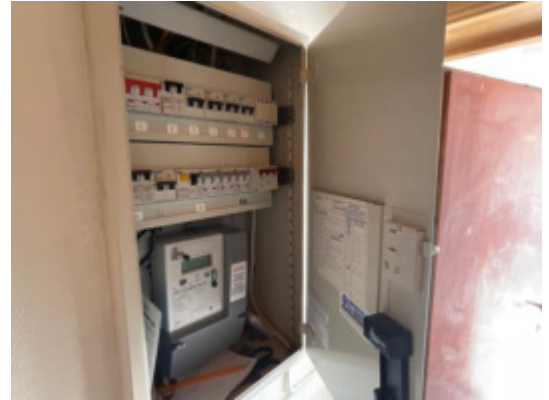
7. Finnes det kursfortegnelse, og er den i samsvar med antall sikringer?
Ukjent
8. Foreta en helhetsvurdering av det elektriske anlegget, dets alder, allmenne tilstand og fare for liv og helse. Bør det elektriske anlegget ha en utvidet el-kontroll?
Ja

Det gis en tg2 fordi det mangler dokumentasjon/historikk i skap. Generell modernisering påregnes.

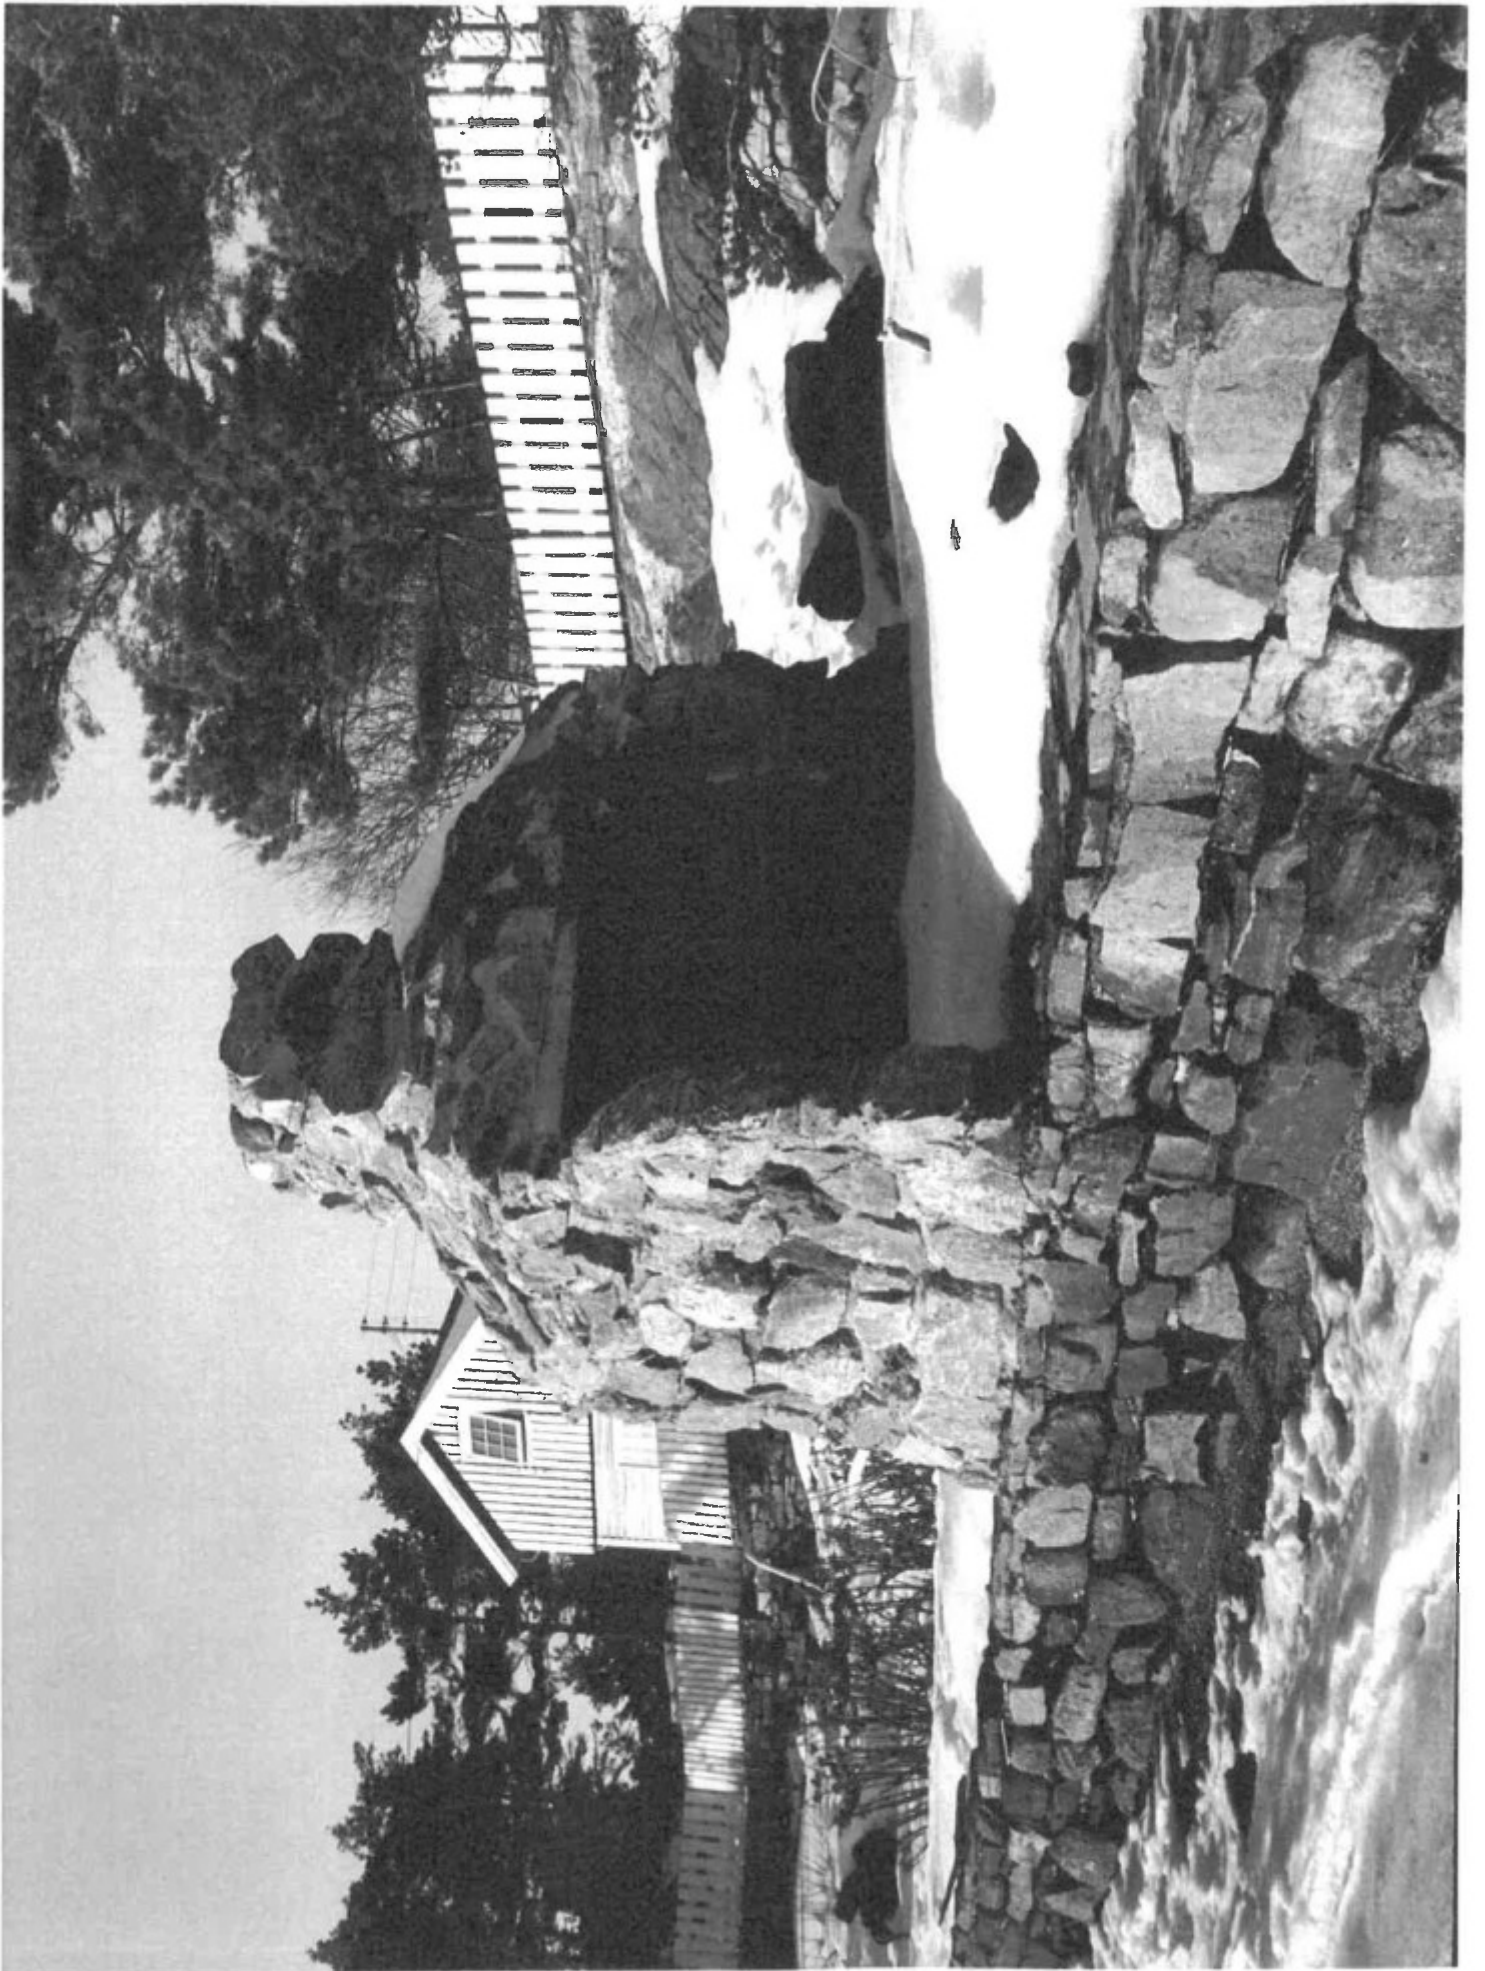
BREIVIGA

GNR 16, BNR 32
 FORSLAG TIL UTBYGNINGSPLAN
 5.6.87 Gunnar Hamre MNIF. 112

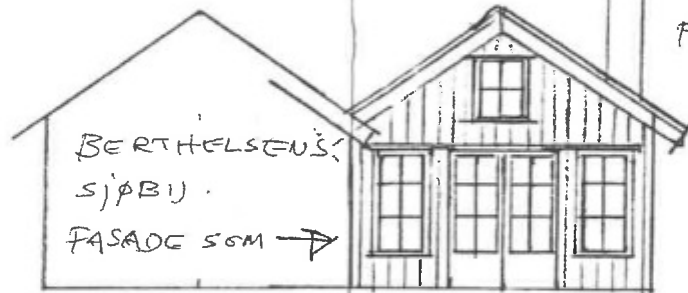
VEST

FASADE SØR
SJØBU BREIVIGA
FOR ROY BERTHELSEN
