# Ausvigheia 87

**Ausvigheia 87, 4641 SØGNE**

# Tilstandsrapport

# gnr. 430, bnr. 83

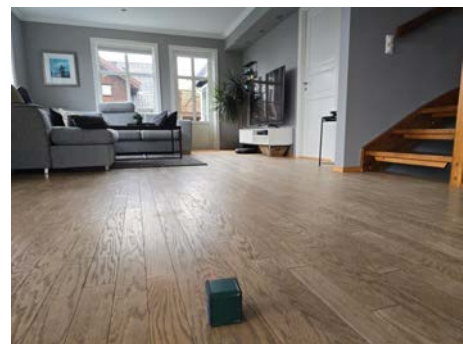
### TG 2 Etasjeskille/gulv mot grunn - avvik

- Målt høydeforskjell på mellom 10 - 20 mm innenfor en lengde på 2 meter. Tilstandsgrad 2 gis med bakgrunn i standardens krav til godkjente måleavvik.
- Det er målt ett avvik på 18 mm i stuen i 1. etasje.

- For å få tilstandsgrad 0 eller 1 må høydeforskjeller rettes opp. Det vil imidlertid sjelden være økonomisk rasjonelt som et enkeltstående tiltak i en bolig som dette. Dersom boligen en gang skal renoveres, kan man vurdere slike tiltak.

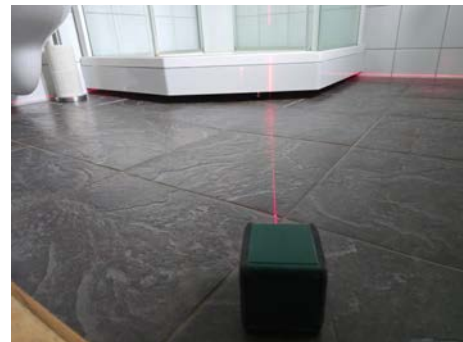
- Det er avvik:
- Gulvflaten har ikke tilstrekkelig fall til sluksonen.

- Tiltak:
- Rommet er utført med oppkant mot tilstøtende rom slik at vann blir værende med en eventuell lekkasje under forutsetning at sluket fungerer som tiltenkt.
- Jevnlign ettersyn av sluket anbefales.

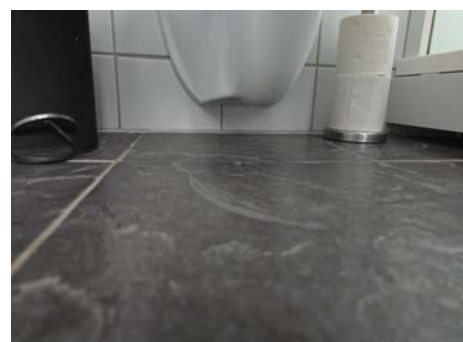
## 📍 TG 2 Sanitærutstyr og innredning - avvik

- Det er avvik:
- Manglende dreneringsmulighet på innebygget sisterner.

- Tiltak:
- Det anbefales å lage hull i sisternekassen slik at eventuelt lekkasjevann har mulighet for å renne til sluk.

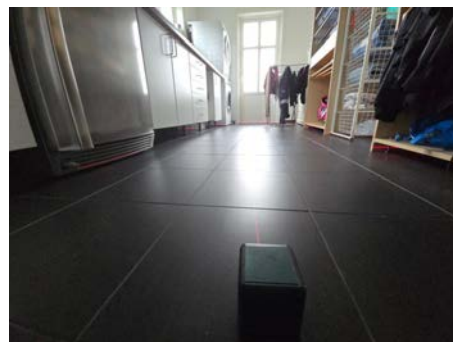
- Det er avvik:
- Gulvflaten har ikke tilstrekkelig fall til sluksonen.
- Det mangler oppkant, dette medfører at rommet ikke tilfredsstillt krav til vannførende installasjoner.

- Tiltak:
- Rommet er utført med oppkant mot tilstøtende rom slik at vann blir værende med en eventuell lekkasje under forutsetning at sluket fungerer som tiltenkt.
- Jevnlig ettersyn av sluket anbefales.
- Om rommet skal utføre tiltenkt funksjon ved en eventuell lekkasje, må oppkant etableres.

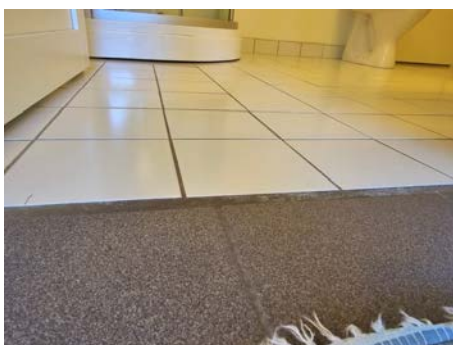
- Det er avvik:
- Gulvflaten har ikke tilstrekkelig fall til sluksonen.
- Det mangler oppkant, dette medfører at rommet ikke tilfredsstiller krav til vannførende installasjoner.

- Tiltak:
- Rommet er utført med oppkant mot tilstøtende rom slik at vann blir værende med en eventuell lekkasje under forutsetning at sluket fungerer som tiltenkt.
- Jevnlig ettersyn av sluket anbefales.
- Om rommet skal utføre tiltenkt funksjon ved en eventuell lekkasje, må oppkant etableres.
