Store Ringvei 16B

Tilstandsrapport

Befaringsdato: 20.03.2024

REKKEHUS

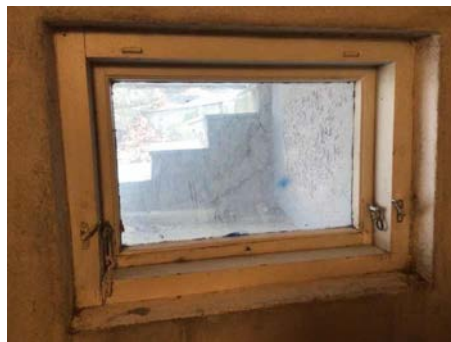
Vindu fra byggeår.

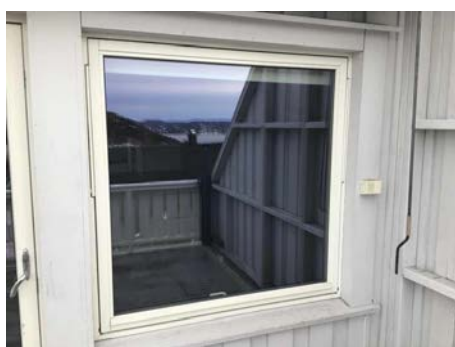
Eksempel på vindu i yttervegg.

! TG 2 Vinduer - 2

Evt vurder å bytte ut vindu.

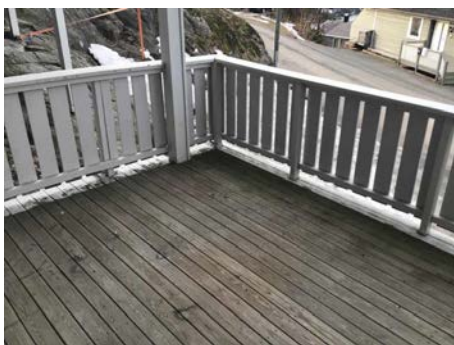
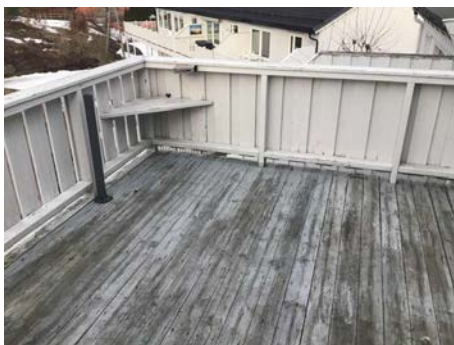
! TG 3 Balkonger, terrasser og rom under balkonger og terrasser

Terrasse trenger vedlikehold.

Del av terrasse.

Kostnadsestimat: 10 000 - 50 000

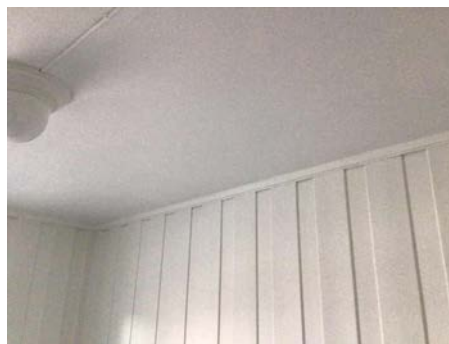
Overflater variere i kvalitet, alder og materialvalg. Gulvene har overflater med laminater, tregulv, betong og malte tregulv. Veggene har overflater med malte paneler og malte plater. Takene har overflater med malte plater og malt panel. Det er registrert noe alders og bruksslitasje, ut over dette er det ikke registrert vesentlige negative avvik.

Eksempel på innvendige flater.

Innvendige overflater er av varierende dato og oppgraderinger vurderes etter smak og ønske av standard.

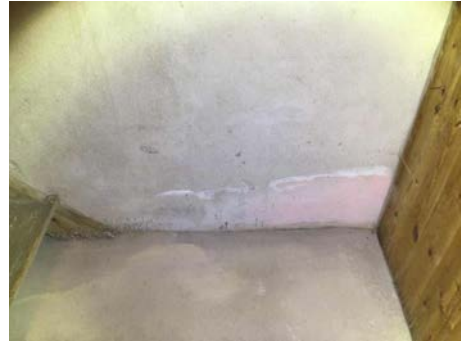
Eksempel på saltutslag.

Arealet fremstår med noe symptomer på fukt på befaringdagen. Det er registrert noe saltutslag.

Vær også oppmerksom på at dette er en risikokonstruksjon så det som fremstår med små negative avvik i dag kan forandre seg ved ekstremvær eller forandringer i drenering og drenerende masser rundt huset.

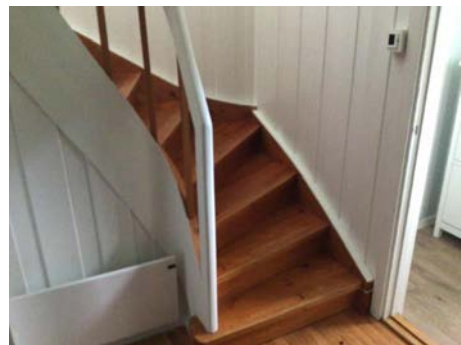
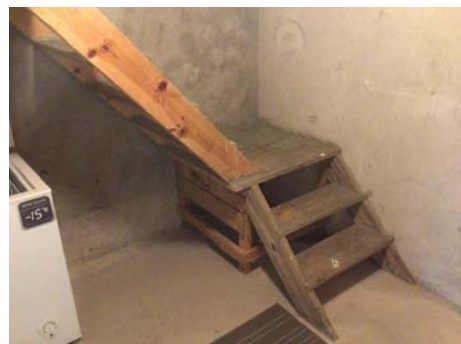
Trapp fra 1 etasje og opp til 2 etasje.

Kjeller trapp.

- Håndløper bør monteres på vegg.
- Rekkverk må monteres for å lukke avviket.

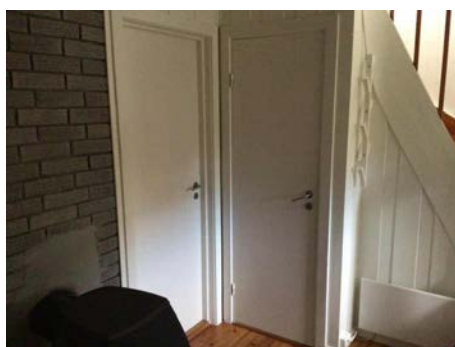
Eksempel på innerdører.

Dører kan evt stedvis renoveres eller fornyes, men ingen umiddelbare tiltak er påkrevet.

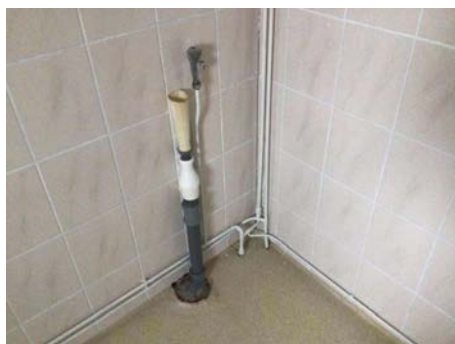
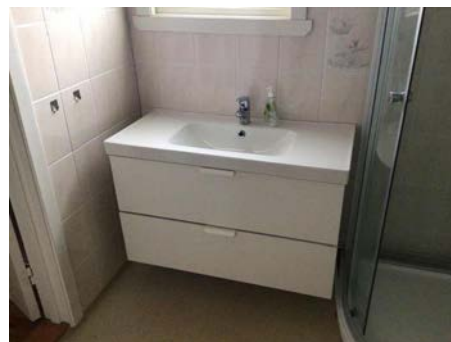
- Våtrommet må oppgraderes for å tåle normal bruk etter dagens krav. Hulltaking er ikke utført fordi avvik med sannsynlighet for fuktskade allerede er påvist på annen måte, og fordi undersøkelsen ikke er nødvendig.

Del av badrom.

Montert innredning.

- Våtrommet bør totalrenoveres. Alle forhold med tettesjikt, våtsone, sluk m.m. må dokumenteres.

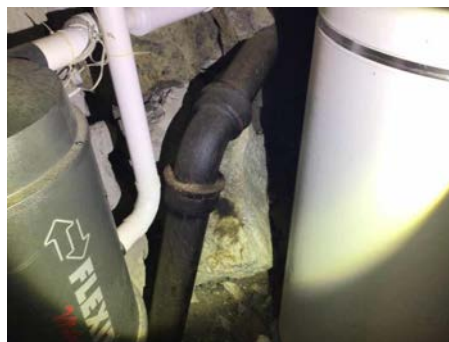
TO 2 Avløpsrør

Eldre avløp.

- Det er ikke behov for utbedringstiltak utifra at anlegget fungerer i dag, men utifra alder kan skader plutselig oppstå på eldre anlegg.

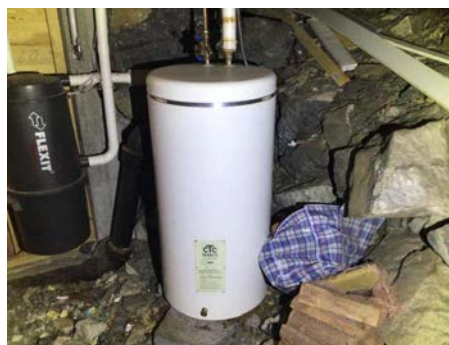
Ca 200 liters varmtvannstank montert i kjeller, av noe eldre dato.

Varmtvannsbereider i kjeller.
